# Gestion du risque pour la santé publique : réalisation de traçages en aval des bassins de décantations A38, A39, A40 et A41 situés sur des périmètres de protection de sources captées pour l'alimentation en eau potable

Causse du Larzac  
Bassin du Durzon

Etude réalisée par le Pôle ressources naturelles et biodiversité du Parc  
naturel régional des Grands Causses

Juillet 2020

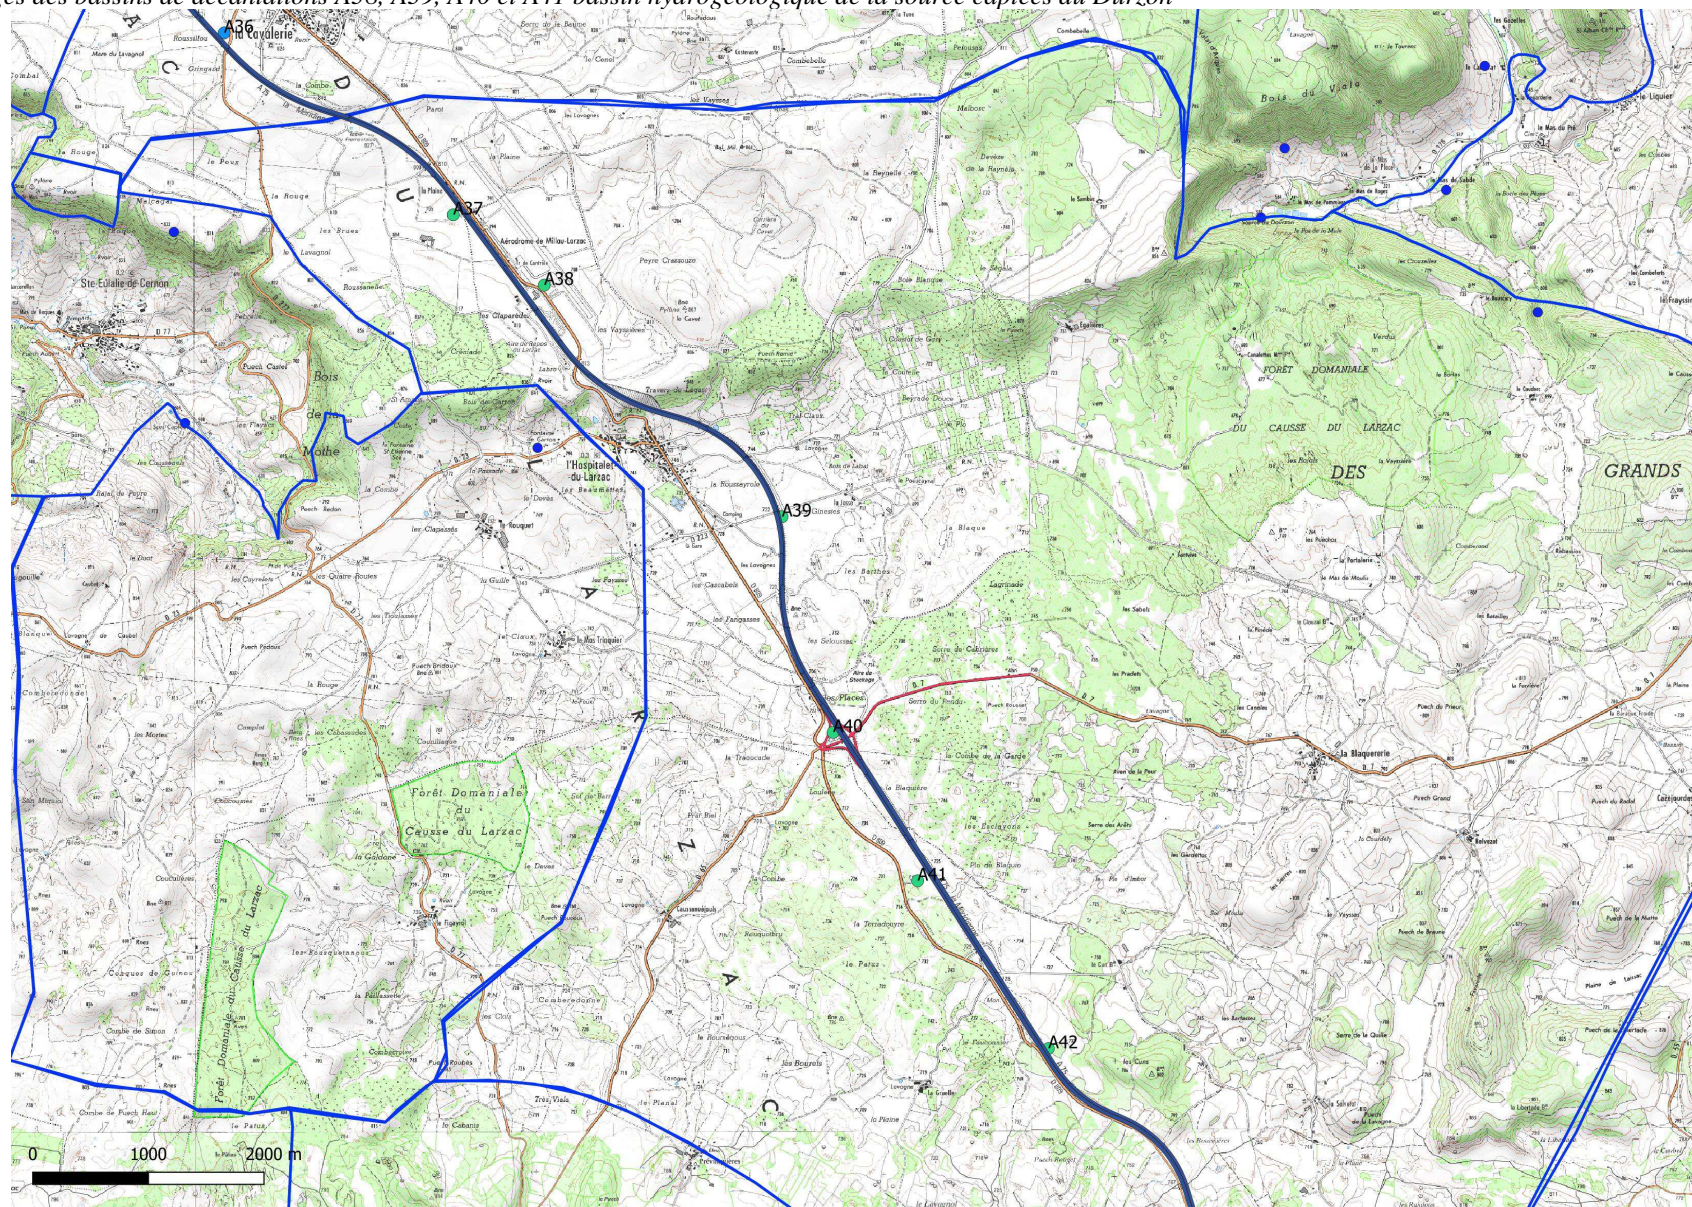
Figure 1 – Territoire de l'étude et localisation des points d'injection A38 A39 A40 A41

Pour cette tranche, en accord avec la DIR nous avons sélectionné quatre bassins de rétention. Les bassins retenus sont l'A38, A39, A40 et A41 sur le Causse du Larzac, ils sont situés sur le bassin d'alimentation du Durzon (Cf. Carte n°1).

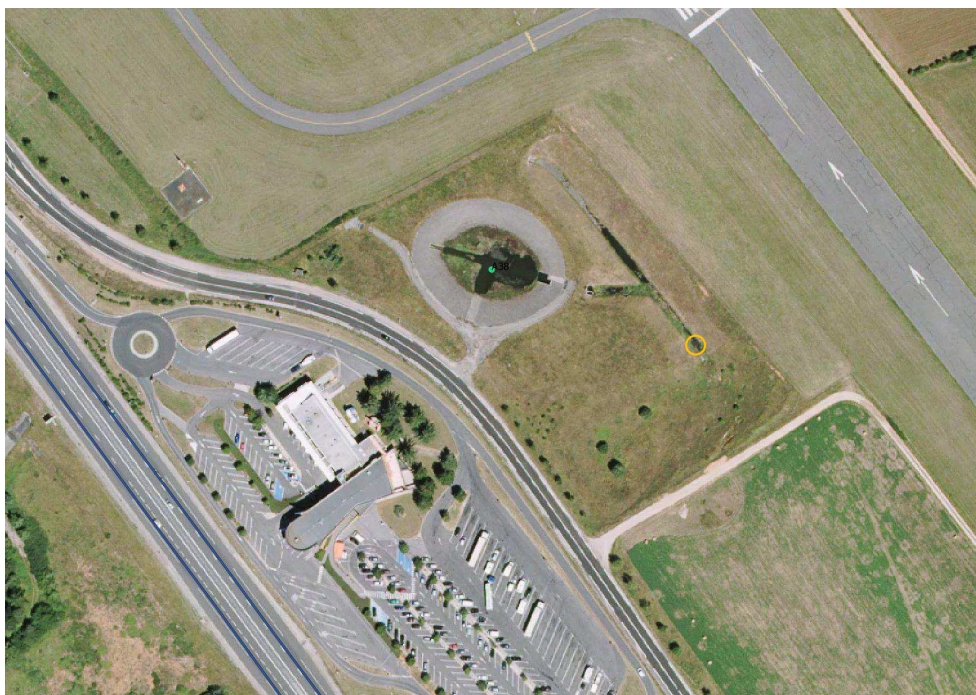
Figure 2- Vue Aérienne bassin A38 (rond orange infiltration)

Au niveau des quatre bassins l'injection a été réalisée directement en sortie d'ouvrage dans la zone d'infiltration.

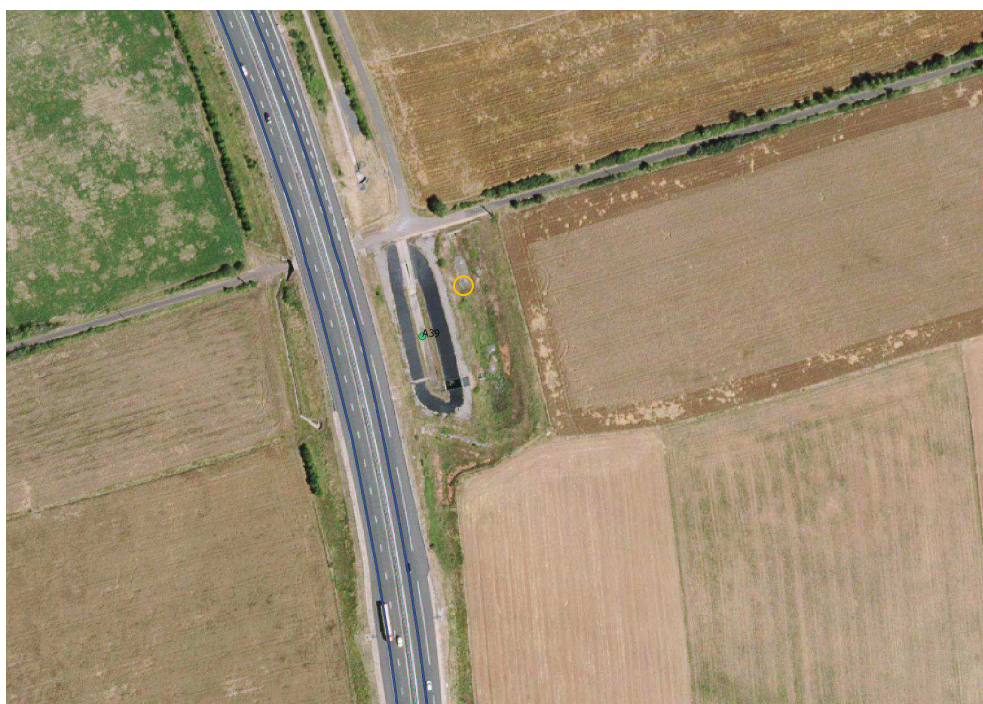
Figure 3- Vue Aérienne bassin A39 (rond orange infiltration)

A noter qu'une première tentative de traçage a été réalisée au niveau du bassin A39. L'injection a été effectuée directement dans le bassin de rétention où l'on suspectait des fuites importantes. Ce traçage n'ayant pas donné de résultat il a été refait en sortie d'ouvrage.

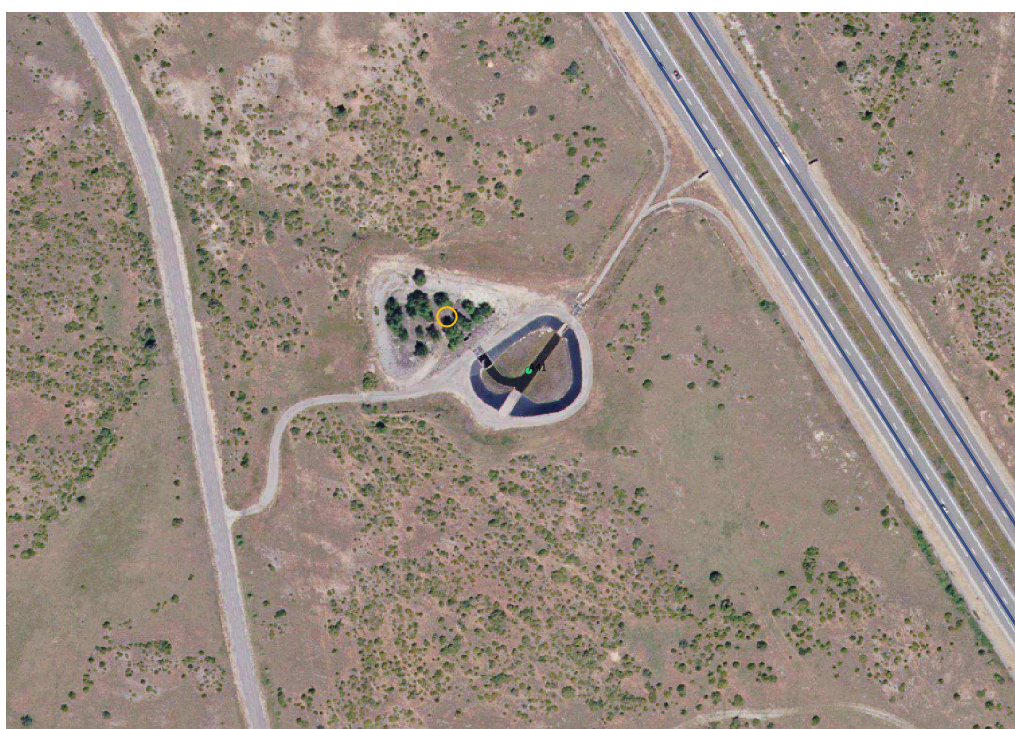
Figure 5 - Vue Aérienne bassin A41 (rond orange infiltration)

L'eau stockée au préalable dans les bassins de rétention a été utilisée. Un camion-citerne a été nécessaire pour le bassin A41 qui n'était pas étanche.

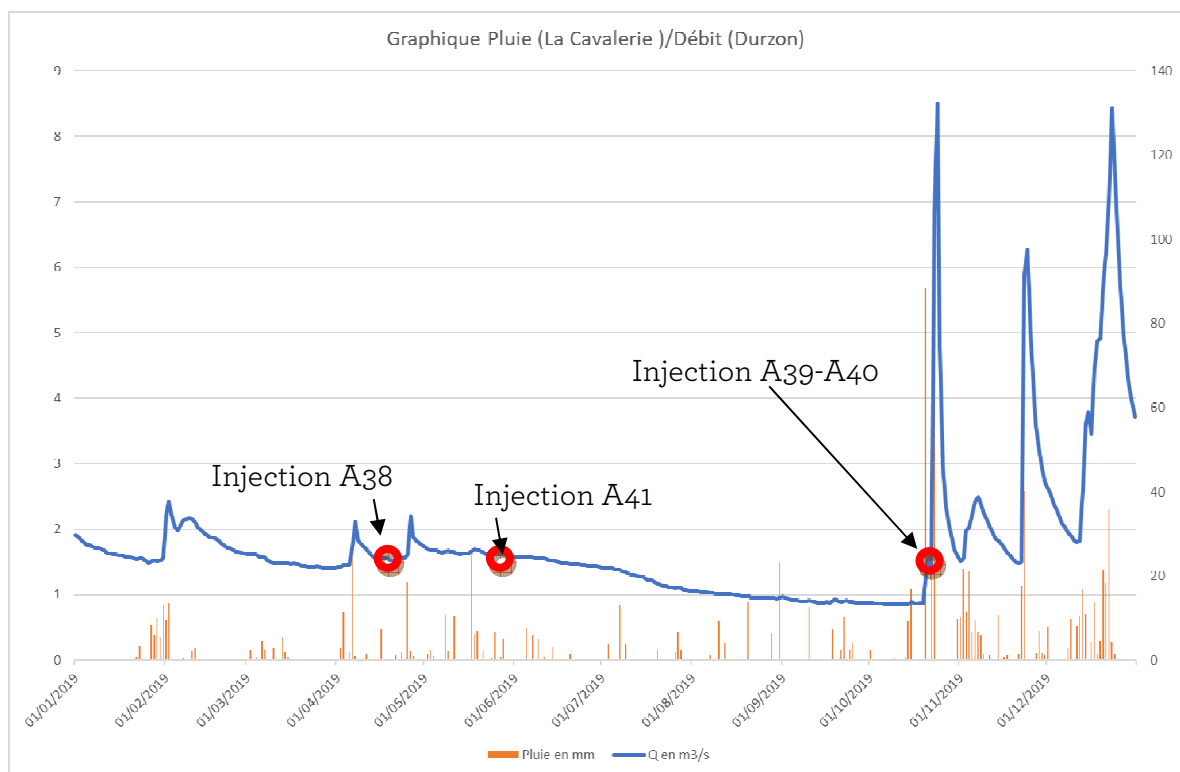
Graphique 1 – Pluviométrie à la cavalerie et débit au Durzon

Au moment de l'injection la situation hydrologique s'apparente à une période de moyenne eau après une crue de faible importance. Début du mois de mai, suite à des précipitations, une nouvelle crue se produit.

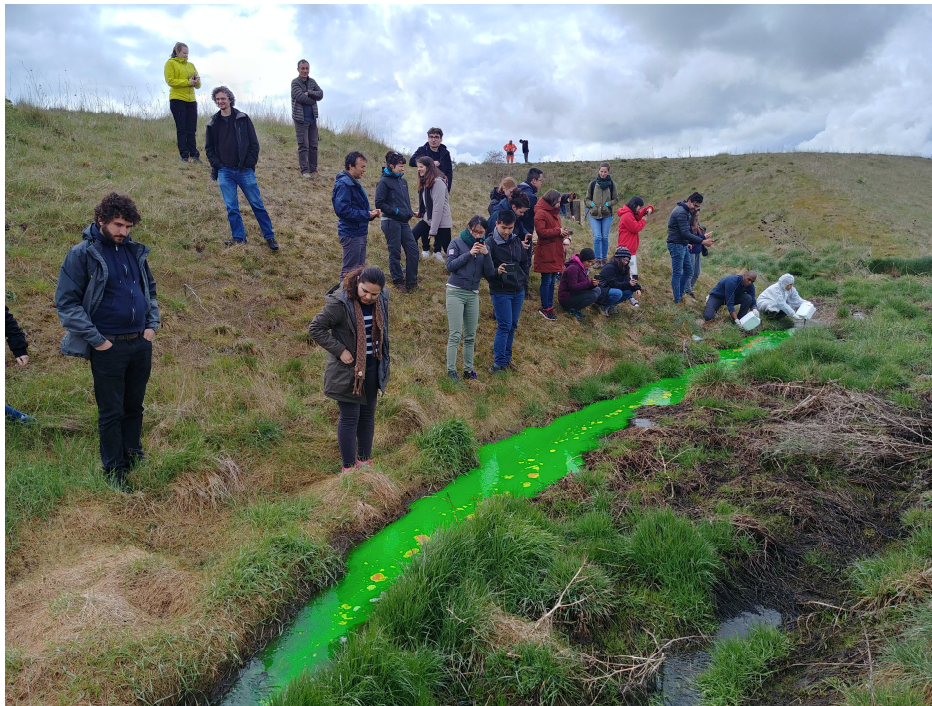
Figure 6– injection, le 16/04/2019, de 6 kg de fluorescéine

L'injection a eu lieu le 16/04/2019 à 15h20 TU.

Le bassin A38 a préalablement été fermé. Une fois rempli, son volume utile (environ 800 m<sup>3</sup>) a servi à remettre en eau le système et a poussé le colorant.

Les conditions d'infiltration ont été excellentes. L'injection s'est réalisée 20 min après l'ouverture du bassin. Durant cette période un linéaire d'environ 50 m s'est remis en eau avec une infiltration totale des écoulements dans une perte.

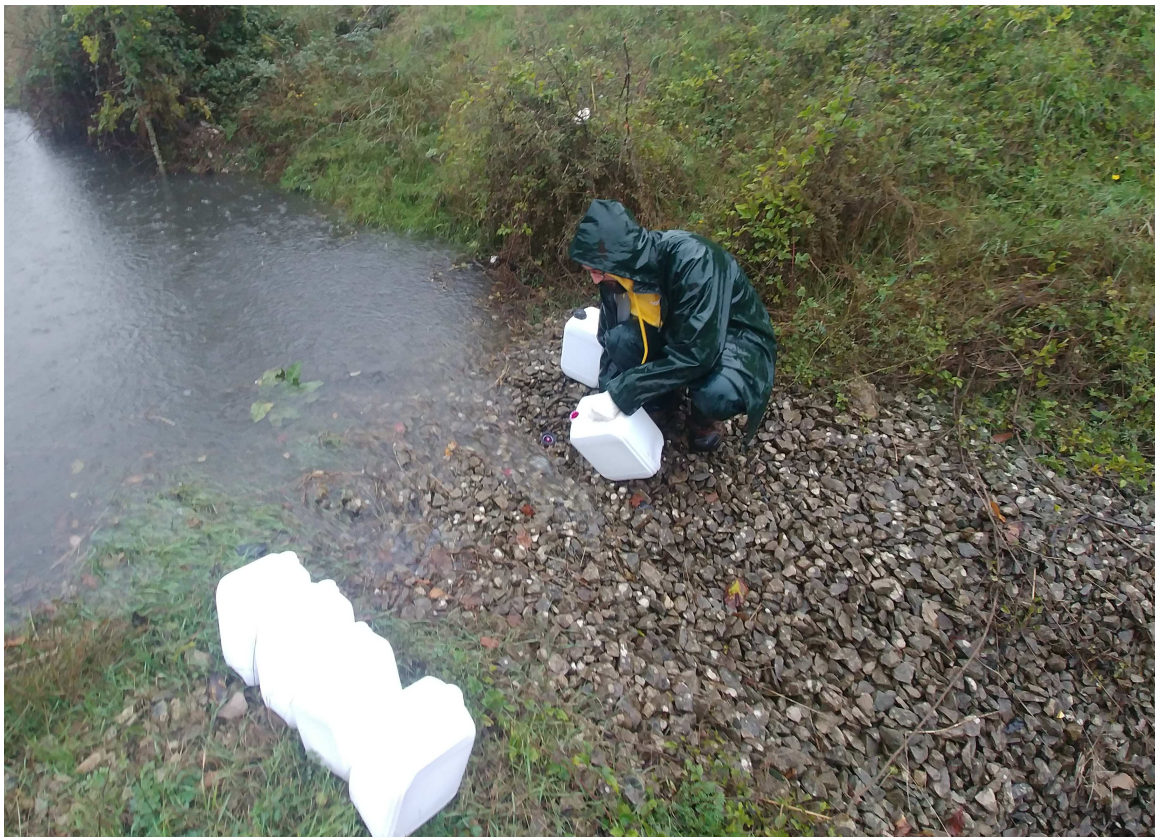
Figure 7 – injection, le 22/10/2019, de 6 kg de sulforhodamine B

La deuxième injection a été réalisée le 22/10/2019 à 12 :50 TU dans le cadre d'un multi traçage avec le bassin A 40.

Les conditions d'infiltration ont été excellentes. L'injection a eu lieu au début d'un orage, le bassin de rétention déborde et l'injection s'est réalisée dans une des deux pertes actives de la zone d'infiltration. La totalité du colorant s'est infiltrée en moins de 5 min.

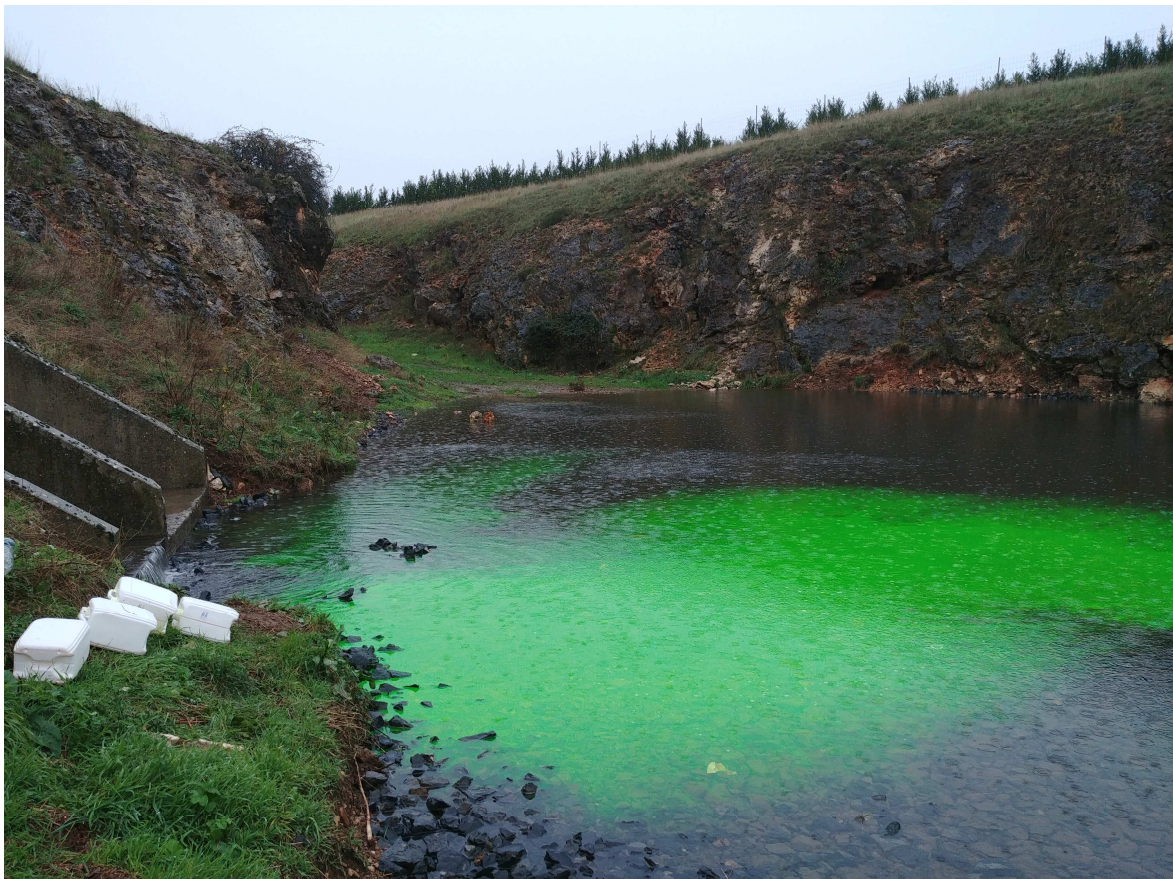
Figure 8- injection, le 22/10/2019, de 6 kg de fluorescéine

L'injection a eu lieu le 22/10/2019 à 12h30 TU.

Le bassin A40 a préalablement été fermé, une fois rempli, son volume utile (environ 1000 m<sup>3</sup>) a servi à remettre en eau le système et a poussé le colorant.

Les conditions d'infiltration son qualifiées de moyenne. L'injection a lieu au début d'un orage, la zone d'infiltration du bassin était déjà partiellement en eau, ce qui traduit une infiltration diffuse peu rapide.

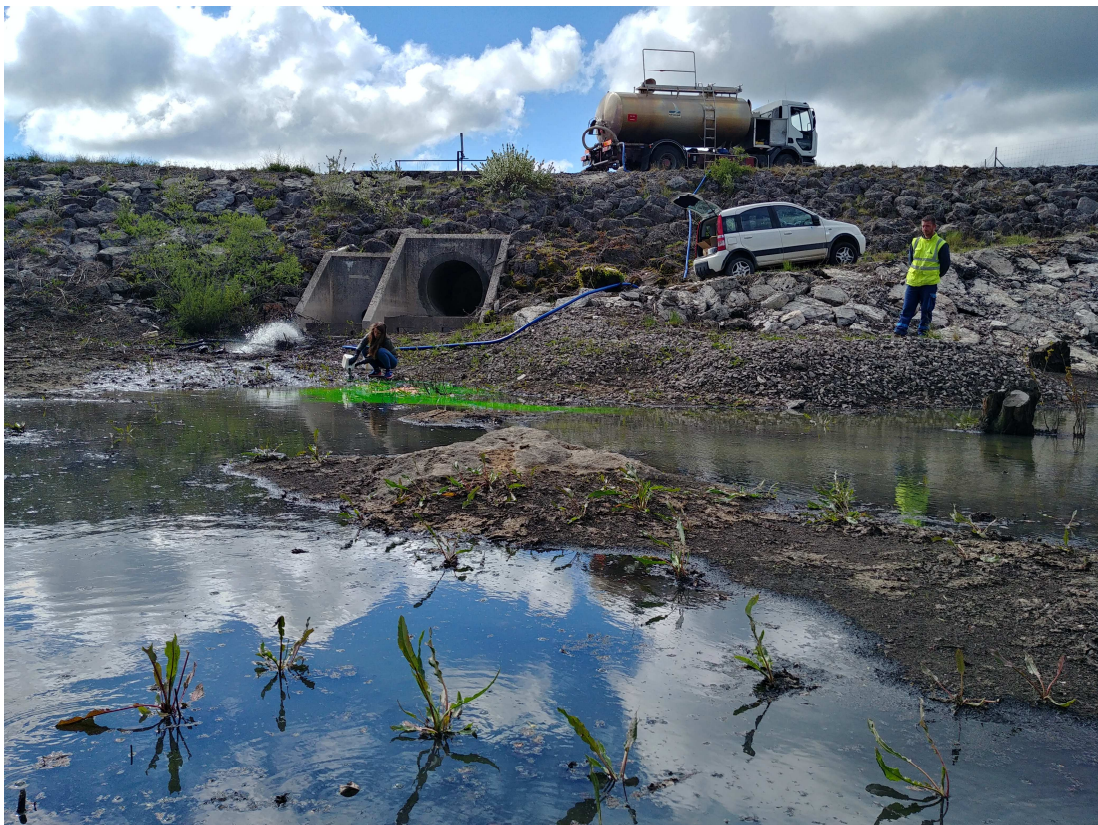
Figure 9- injection, le 29/05/2019, de 4.5 kg de fluorescéine

L'injection a eu lieu le 29/05/2019 à 09h00 TU.

Le bassin A41 n'étant pas étanche il n'a pas été possible de le remplir pour l'utiliser lors de l'injection. Il a fallu faire appel à des camions citernes. Il y a eu deux rotations soit un volume total d'environ 24 m<sup>3</sup> qui a servi à remettre en eau le système et a poussé le colorant.

Les conditions d'infiltration ont été bonnes. Une demi-cuve a été vidée pour remettre en eau le système et tenter d'identifier une zone d'infiltration préférentielle. On a observé une légère mise en charge (cf. photo ci-dessous). Même si l'on n'a pas détecté de perte active, on a pu constater plusieurs zones avec beaucoup de bulles laissant penser que l'infiltration est correcte. C'est le cas entre les deux rotations du camion (35 min) la totalité du colorant s'est infiltrée.

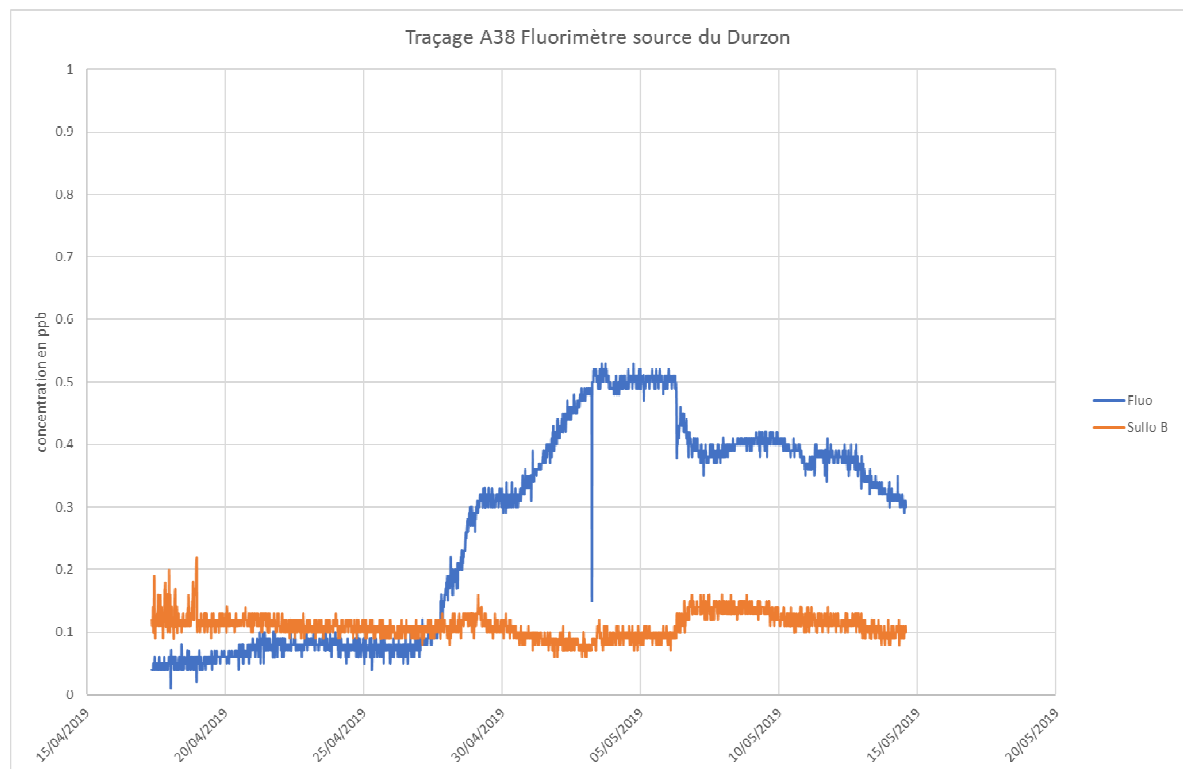
Graphique 2 - Restitution Fluorescéine au Durzon, données fluorimètre T-A38

Le Fluorimètre confirme la restitution du colorant à partir du 27/04/19 à 18 :18 TU. Le pic de concentration, **0.53 ppb**, est atteint le 03/05/2019 à 14h00 TU.

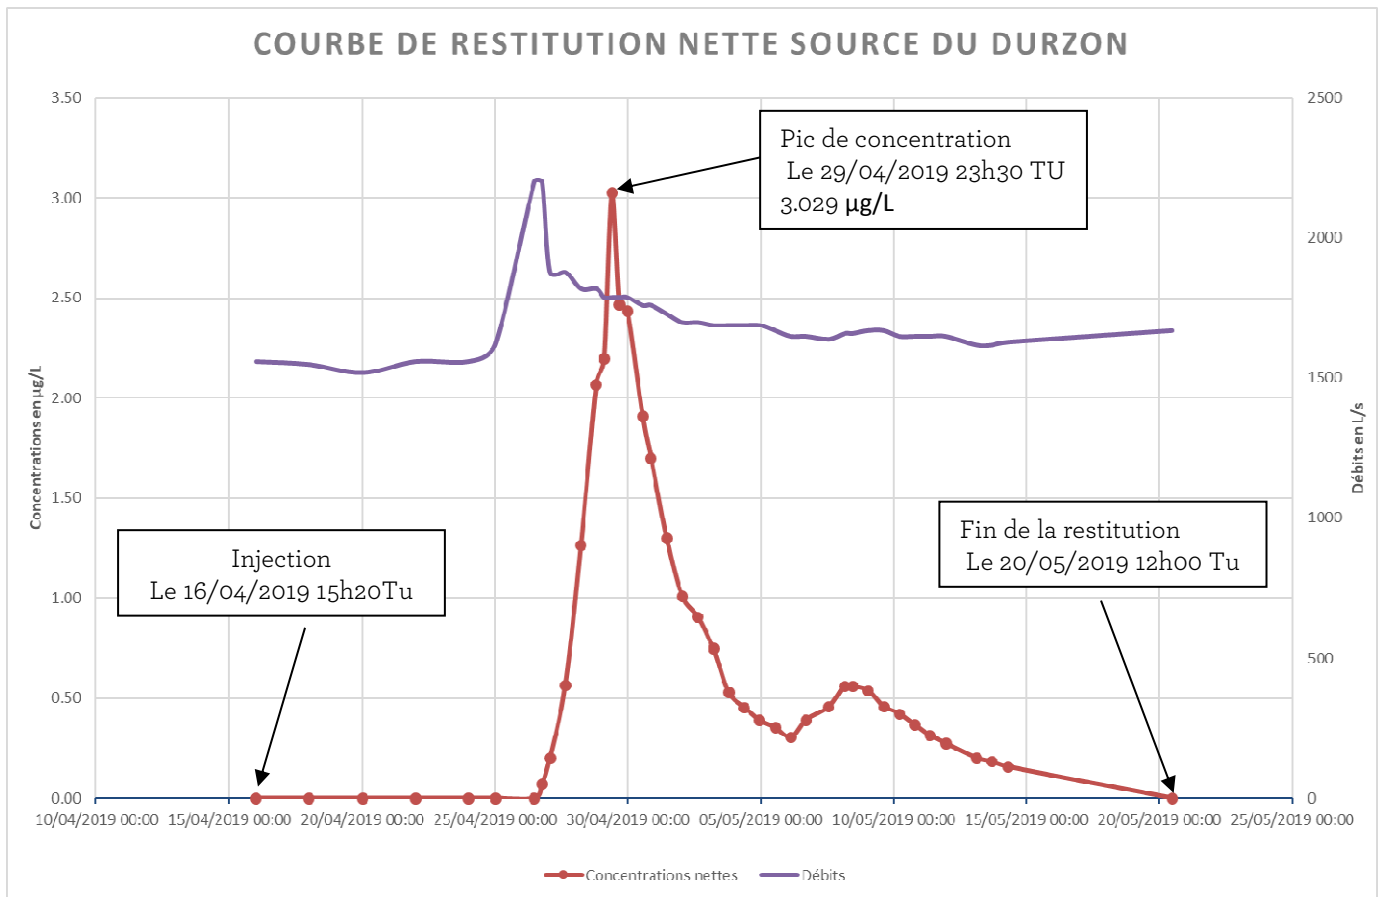
Graphique 3 - Courbe de restitution de la fluorescéine à la source du Durzon T-A38

La courbe de restitution du traceur est bimodale, elle présente deux pics, ce qui indique que du colorant a dû être remobilisé dans un second temps après l'injection. Les deux pics sont bien nets et la courbe de restitution bien structurée. On observe le début de la restitution le 26/04/2019 à 18h30 TU, soit environ 10 jours après l'injection.

Sur 6 kg de traceur injectés, 2.08 kg ont été restitués, soit un taux de restitution de 35 %. Ce taux est correct compte tenu des conditions d'injection depuis la surface.

Le suivi s'est arrêté le 14/05/19 on extrapole donc la fin de la restitution à la date du 20/05/2019 12 :00, soit quasiment 24 jours après l'arrivée du traceur et un peu plus d'un mois après l'injection.

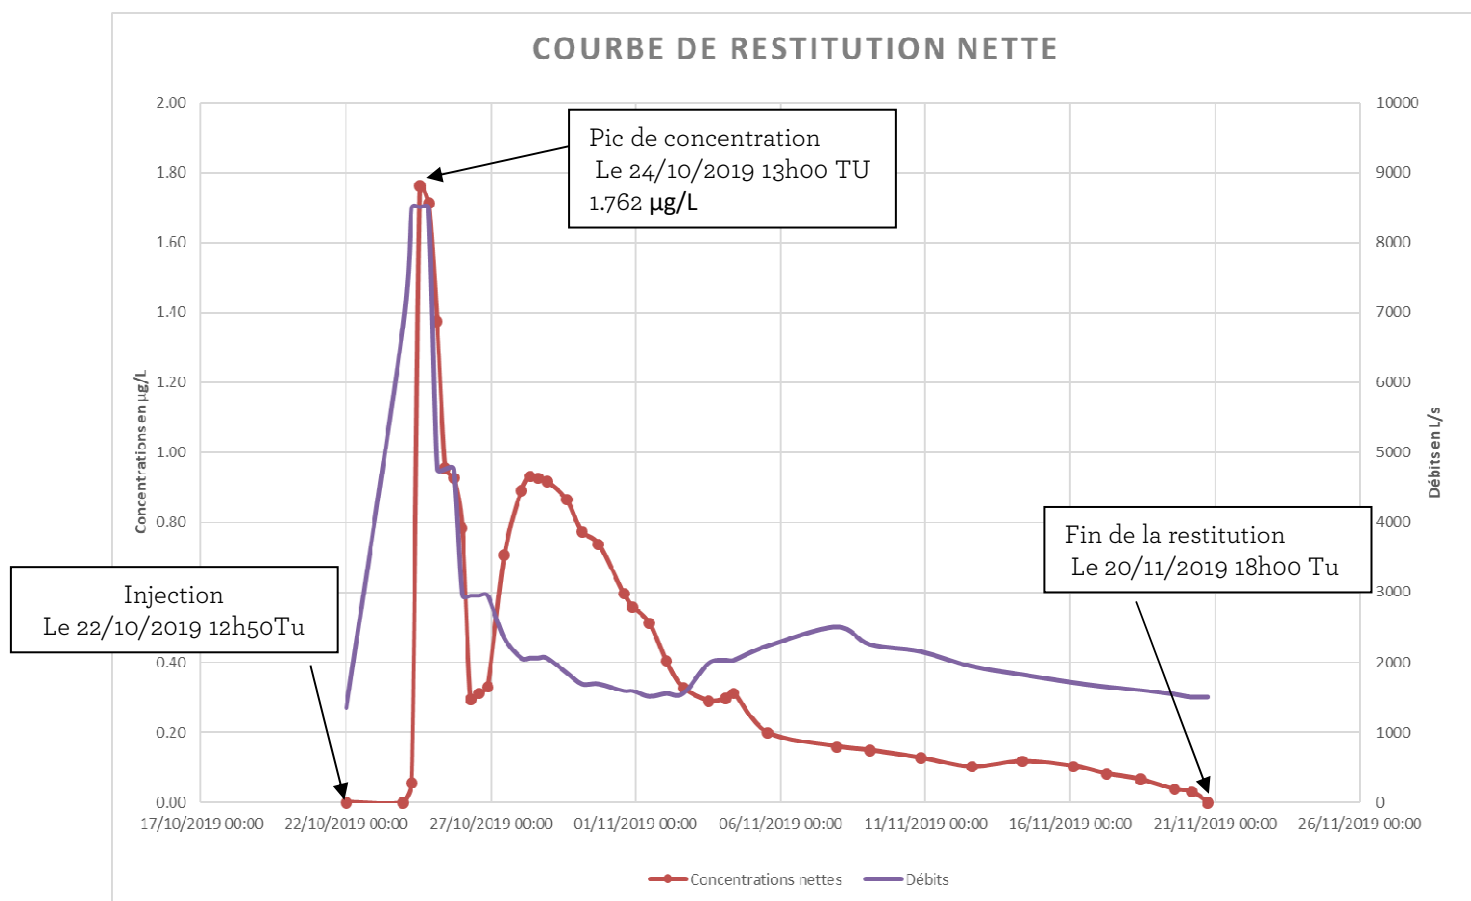
Graphique 4 - Courbe de restitution de la Sulforhodamine B à la source du Durzon T-A39

La courbe de restitution du traceur est bimodale également, elle présente deux pics, ce qui indique que du colorant a été remobilisé dans un second temps après l'injection. Les deux pics sont bien nets et la courbe de restitution bien structurée. Le premier pic correspond à une composante très rapide, en effet lors de l'injection d'importantes précipitations (236 mm cumulé sur 3 jours) sont venues pousser le colorant, on note que ce premier pic est corrélé avec une crue importante de la source du Durzon.

Sur 6 kg de traceur injecté, 2.45 kg ont été restitués, ce qui correspond à un taux de restitution de 41 %. Ce taux est excellent et en accord avec les très bonnes conditions d'injections.

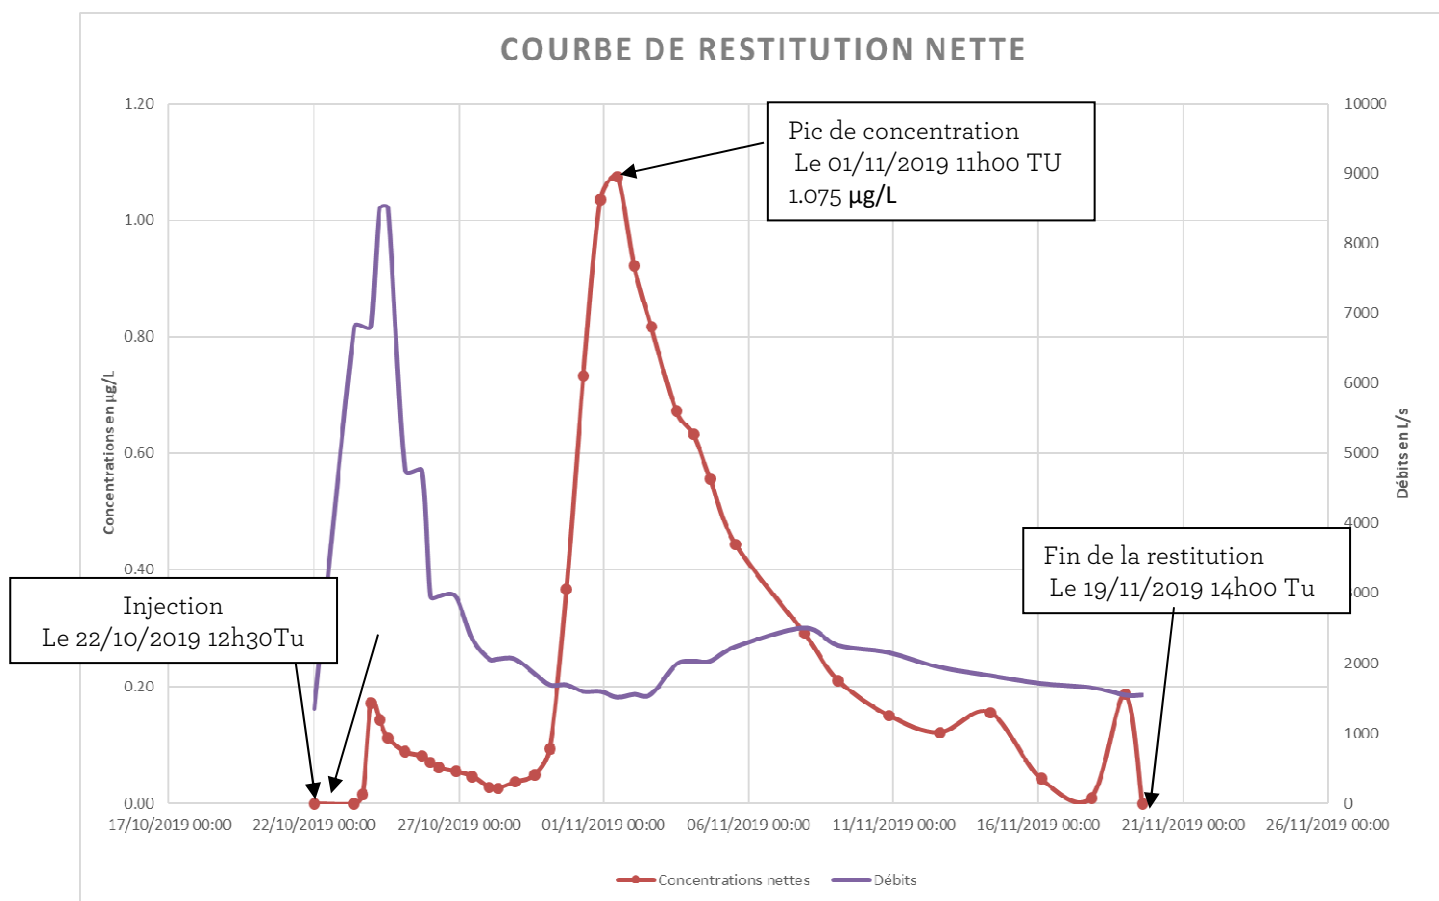
Graphique 5 - Courbe de restitution de la fluorescéine à la source du Durzon T-A40

La courbe de restitution du traceur est bimodale, elle présente deux pics, ce qui indique que du colorant a été remobilisé dans un second temps après l'injection. Les deux pics sont bien nets et la courbe de restitution bien structurée. A l'inverse du traçage A39 une petite partie seulement du colorant a été mobilisée lors du pic de crue et la plus grosse partie du colorant est arrivée bien après. Cette différence s'explique sans doute par les conditions d'injections, infiltration directe et totale dans le cas du A39, diffuse et plus lente pour A40.

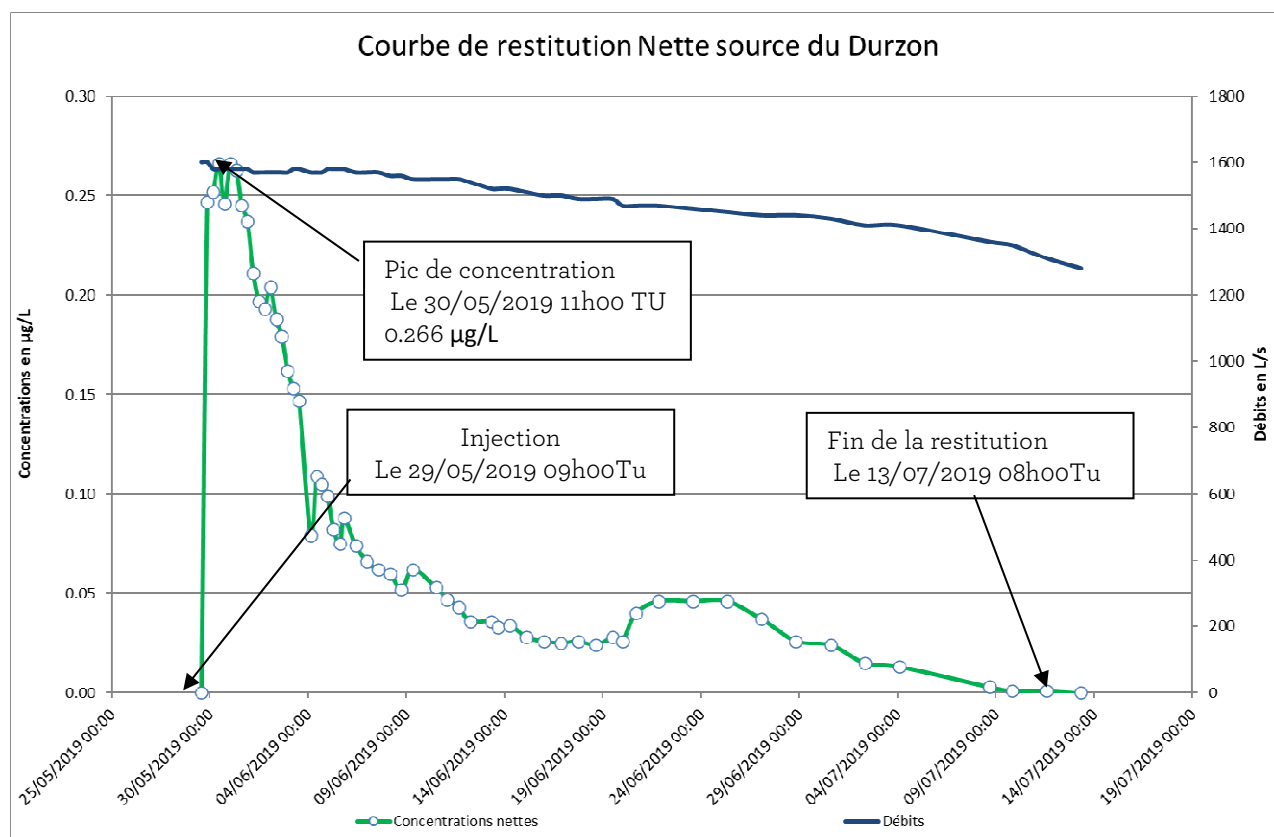
Graphique 6 - Courbe de restitution de la fluorescéine à la source du Durzon T-A41

La courbe de restitution du traceur est unimodale, elle présente un seul pic bien structuré, ce qui indique que l'infiltration du colorant a été très efficace. Il semblerait que du colorant ait été remobilisé vers la fin de la restitution, autour du 20 juin. On observe le début de la restitution le 29/05/2019 à 21h00 TU, soit **12h** après l'injection.

Sur 4.5 kg de traceur injecté seulement 315g ont été restitués, ce qui correspond à un taux de restitution de 7%. Ce taux est plutôt faible. L'infiltration s'est bien passée mais le volume d'eau pour pousser et rincer le colorant dans le sol a été relativement limité, 24m<sup>3</sup>, si on le compare aux centaines de m<sup>3</sup> utilisés sur les autres bassins. Par expérience on a également limité au maximum la quantité de colorant pour éviter une coloration de la source. Ces deux facteurs peuvent expliquer en partie ce faible taux de restitution.

Le taux calculé est arrondi à 1/704 887. Une charge polluante injectée au même endroit, dans les mêmes conditions hydrologiques verra sa concentration diminuer d'un facteur 704 887. La valeur de dilution minimale est très forte.

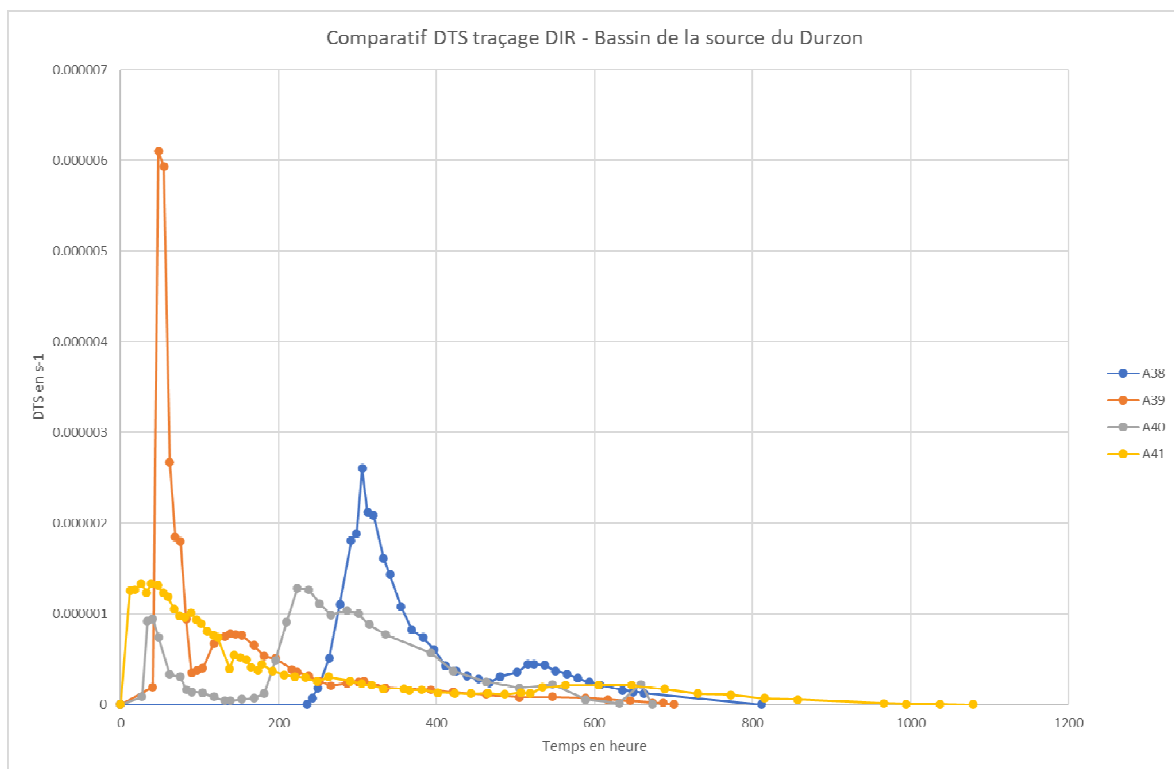
Graphique 7 - DTS des 4 traçages

- TA39 et TA40 ont un comportement globalement similaire avec une composante rapide (même contexte hydrologique de reprise de cycle) et une composante secondaire plus tardive. Dans le cas du TA39 la vitesse modale nous indique que la majorité du colorant est passée dans le premier pic, c'est l'inverse pour le TA40, ce qui s'explique par les conditions d'infiltration.

- TA38 malgré une excellente infiltration et un volume d'eau très conséquent pour pousser le colorant le pic de restitution est le moins rapide. Deux hypothèses, soit le milieu est moins bien karstifié soit la faille de l'Hospitalet joue un rôle de barrage dans les écoulements avec un compartiment Nord moins bien connecté au reste de l'aquifère.

- TA40, en plus de la vitesse de transfert exceptionnellement rapide le volume d'Allen beaucoup plus faible montre également que la zone investiguée par le colorant est plus réduite que dans les trois autres traçages donc le trajet est plus direct.

Ces différences de comportements et de résultats seront à prendre en compte lors d'une pollution accidentelle. Les mesures à prendre seront proportionnées suivant le bassin concerné.

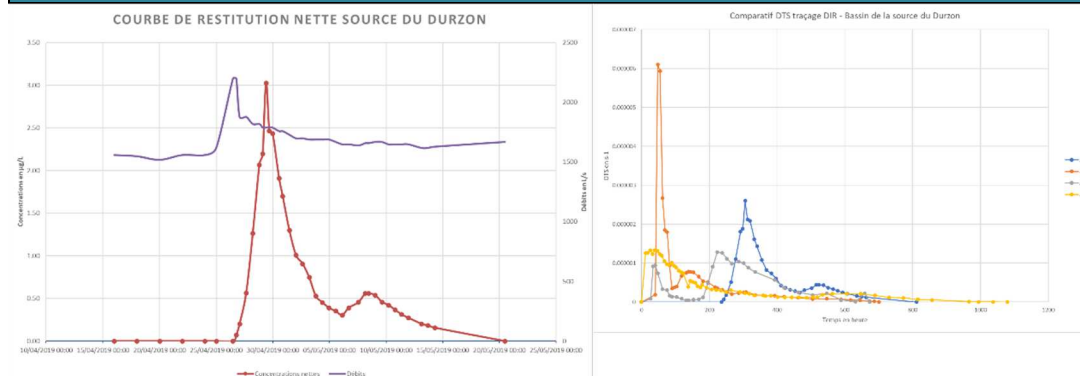
## Courbes de restitution du traceur - DTS

Lieu d'injection	Bassin A38
Date de l'injection	16/04/19 15h20 Tu
Traceur utilisé	Fluorescéine
Restitution	Durzon
Distance apparente (m)	6200
Masse injecté (g)	6000
Masse restituée (g)	2084
Restitution (%)	34.7
<b>Temps</b>	
Apparition du traceur (j)	26/04/19 18h30
Temps minimal de transit (rs)	10
Temps modale (h)	306
Temps moyen de séjour (h)	390
Durée de restitution (h)	570
<b>Vitesse</b>	
Vitesse maximale (m/h)	25.5
Vitesse modale (m/h)	20.25
Vitesse moyenne (m/h)	17
Vitesse apparente (m/h)	15.9
<b>Concentration et dilution</b>	
Concentration max (ug/l)	3.029
Dilution unitaire (l-1)	1/1972386588
DTS max (h)	306
Volume de Allen (m3)	2 365 226

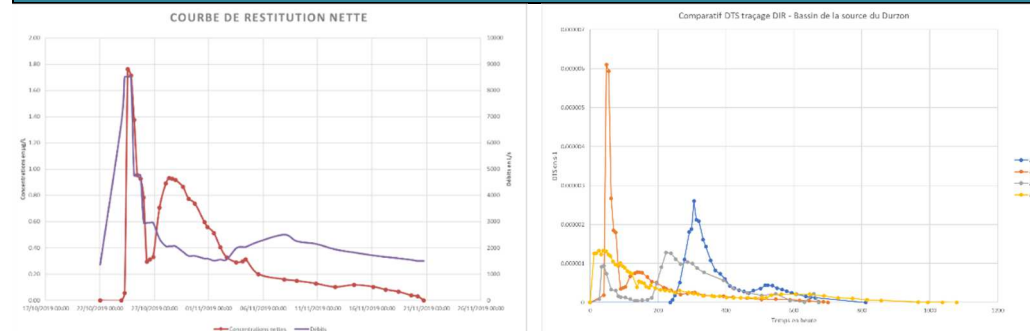
## Courbes de restitution du traceur - DTS

Résultats et interprétation	
Lieu d'injection	Bassin A39
Date de l'injection	22/10/19 12h50 Tu
Traceur utilisé	Sulforhodamine B
Restitution	Durzon
Distance apparente (m)	4830
Masse injecté (g)	6000
Masse restituée (g)	2455
Restitution (%)	40.92
Temps	
Apparition du traceur (j)	26/10/19 6h00
Temps minimal de transit (jrs)	1.7
Temps modale (h)	48
Temps moyen de séjour (h)	158
Durée de restitution (h)	660
Vitesse	
Vitesse maximale (m/h)	117.4
Vitesse modale (m/h)	100.3
Vitesse moyenne (m/h)	54.4
Vitesse apparente (m/h)	30.6
Concentration et dilution	
Concentration max (ug/l)	1.762
Dilution unitaire (l-1)	1/3 405 221 339
DTS max (h)	48
Volume de Allen (m3)	2 410 644

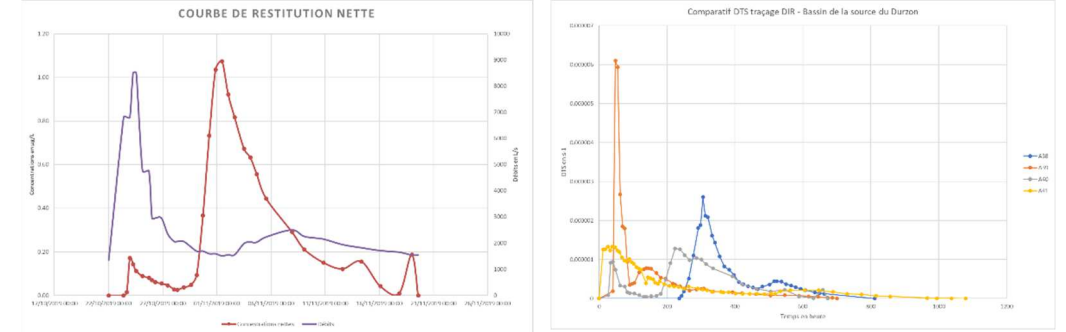
## Courbes de restitution du traceur - DTS

Résultats et interprétation	
Lieu d'injection	Bassin A40
Date de l'injection	22/10/19 12h30 Tu
Traceur utilisé	Fluorescéine
Restitution	Durzon
Distance apparente (m)	5810
Masse injecté (g)	6000
Masse restituée (g)	1282
Restitution (%)	21.37
Temps	
Apparition du traceur (j)	23/10/19 16h00
Temps minimal de transit (h)	27.5
Temps modale (h)	238.5
Temps moyen de séjour (h)	294.4
Durée de restitution (h)	646
Vitesse	
Vitesse maximale (m/h)	211.27
Vitesse modale (m/h)	24.36
Vitesse moyenne (m/h)	31.65
Vitesse apparente (m/h)	19.73
Concentration et dilution	
Concentration max (ug/l)	1.075
Dilution unitaire (l-1)	1/5 581 395 349
DTS max (h)	224
Volume de Allen (m3)	3 328 776

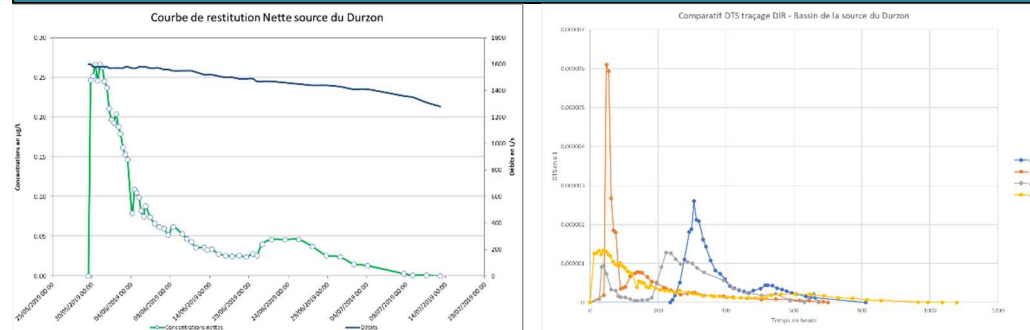
## Courbes de restitution du traceur - DTS

Résultats et interprétation	
Lieu d'injection	Bassin A41
Date de l'injection	29/05/19 09h00
Traceur utilisé	Fluorescéine
Restitution	Durzon
Distance apparente (m)	6450
Masse injecté (g)	4500
Masse restituée (g)	315
Restitution (%)	7
Temps	
Apparition du traceur (j)	29/05/19 21h00
Temps minimal de transit (h)	12
Temps modale (h)	26
Temps moyen de séjour (h)	254
Durée de restitution (h)	1067
Vitesse	
Vitesse maximale (m/h)	537.5
Vitesse modale (m/h)	248.1
Vitesse moyenne (m/h)	85.1
Vitesse apparente (m/h)	25.32
Concentration et dilution	
Concentration max (ug/l)	0.266
Dilution unitaire (l-1)	1/16 917 293 230
DTS max (h)	26
Volume de Allen (m3)	1 443 727
