COMMUNE DE LA COUVERTOIRADE (12)

TRAÇAGE PREALABLE A L'IMPLANTATION DE LA
STATION D'EPURATION

Rapport Calligée Impact Station T10-12037

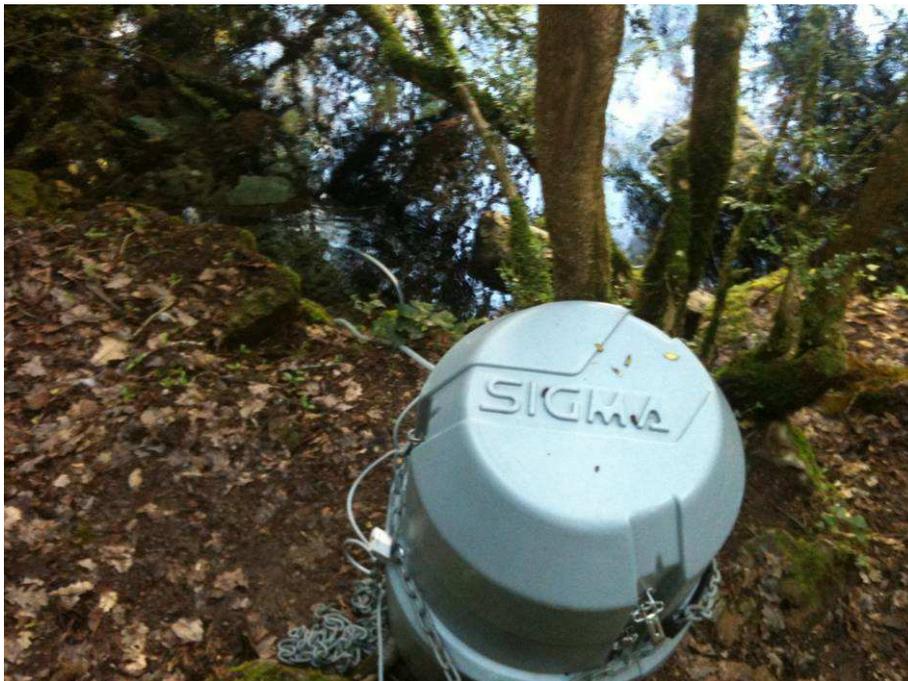
Photo 2 : Préleveur automatique installé à la source du Durzon

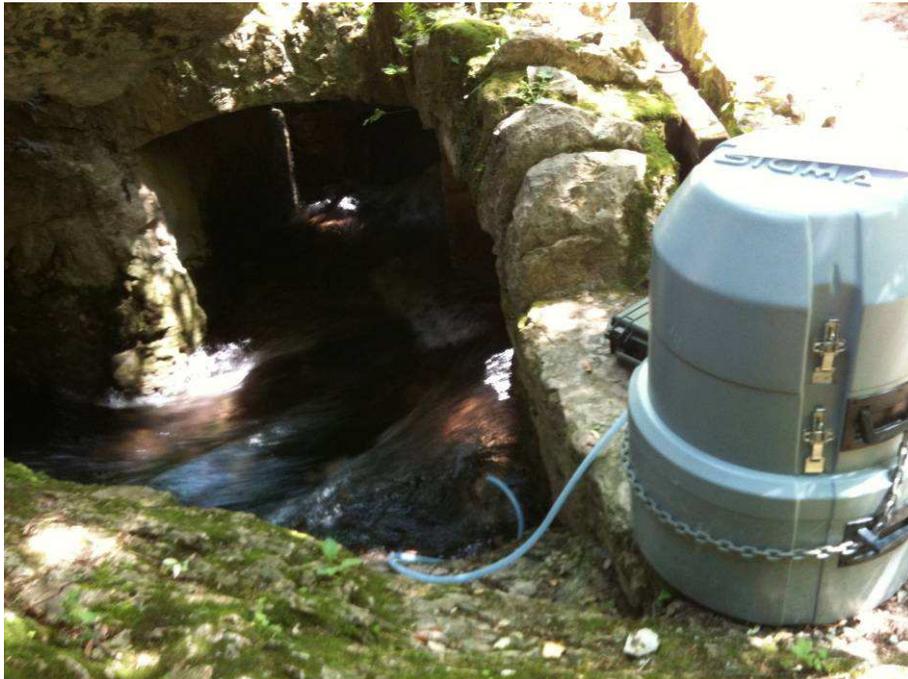
Photo 5 : Préleveur automatique installé à la résurgence de la Foux de la Vis

A la Foux de la Vis, le préleveur automatique a été placé au niveau d'un griffon. Le matériel a été dégradé à plusieurs reprises (préleveur renversé....) malgré sa sécurisation par des chaînes.
