**SIAEP DU LARZAC  
12 230 LA CAVALERIE**

**MISE EN CONFORMITE ADMINISTRATIVE DU CAPTAGE  
DU CERNON**

**PHASE 2 : REALISATION DES TRAÇAGES**

**RAPPORT CALLIGÉE : PÉRIMPRO SOUT T10-12068 PH2**

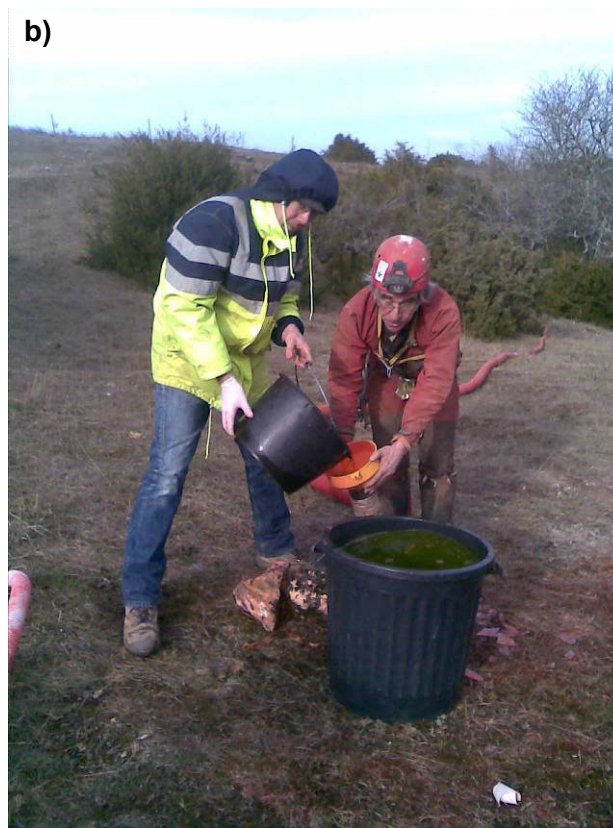
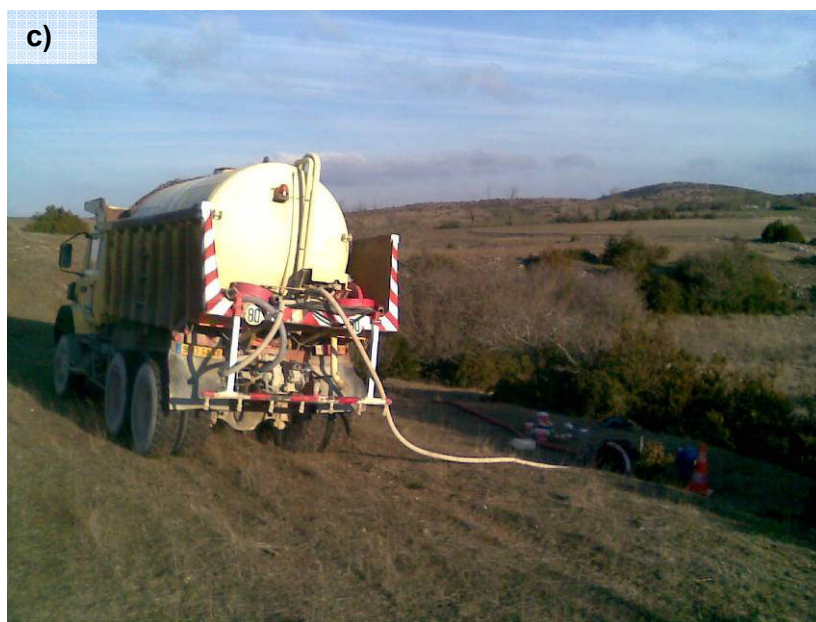
**Photo 1 : Injection dans l'aven de Bengouzal : a) Entrée de l'aven ; b) Injection du colorant dans la gaine, depuis la surface ; c) Vidange de la citerne depuis la surface**

Juste après, la citerne de 10 m<sup>3</sup>, vidangée par une motopompe débitant environ 20 m<sup>3</sup>/h est connectée à la gaine et permet de favoriser l'infiltration du traceur au fond de l'aven. Deux citernes de 10 m<sup>3</sup> ont été vidangées dans cet aven.

Date	Heure	Tache	Résumé
15/12/10	8h – 9h	Installation de la gaine au fond de l'Aven	Installation de la gaine en fond d'aven
	9 h 30	Injection de 9,5 kg d'Eosine dilués dans 140 l d'eau	Injection de 9,5 kg d'Eosine
	10 h 00	Injection de 10 m <sup>3</sup> d'eau claire	
	10h30 – 11h30	Remplissage de la citerne	Injection de 20 m <sup>3</sup> d'eau claire.
	11 h 30	Injection de 10 m <sup>3</sup> d'eau claire	Infiltration directe de l'ordre de 20 m <sup>3</sup> /h

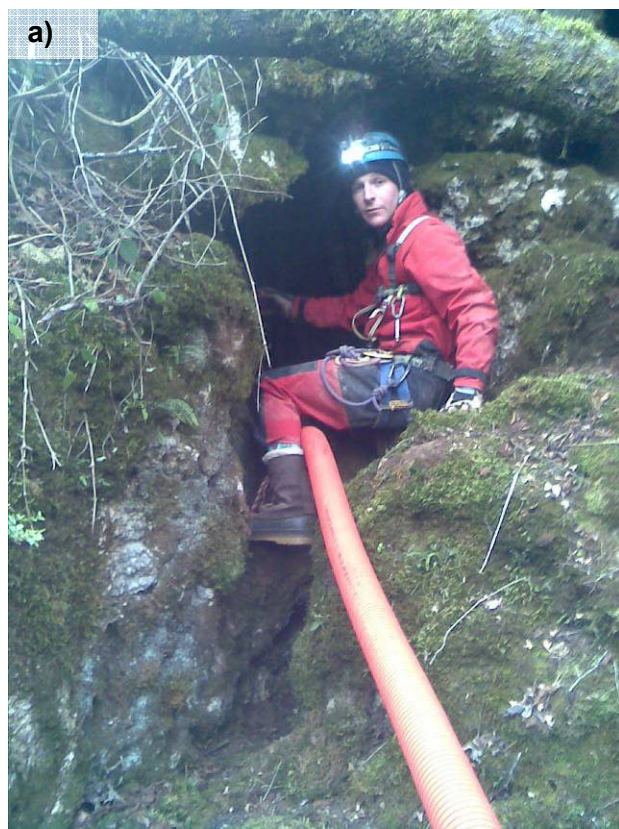
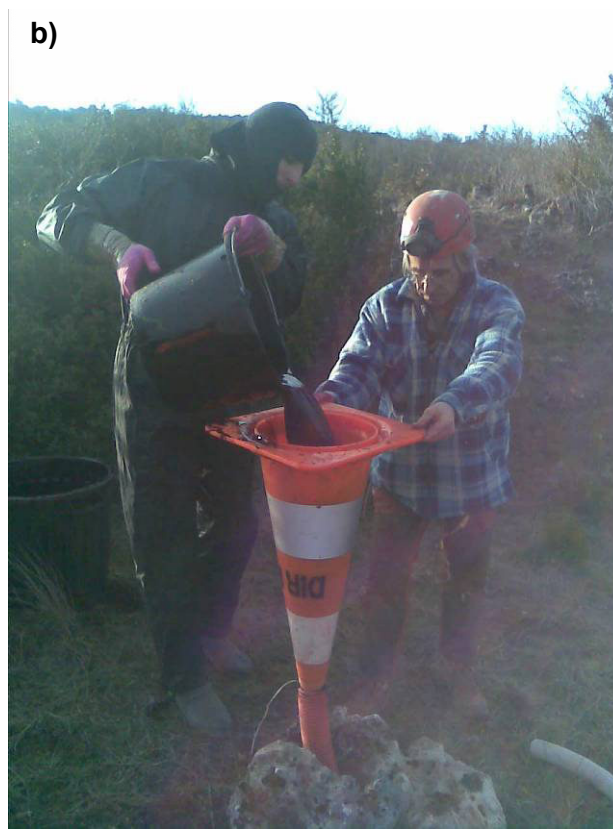
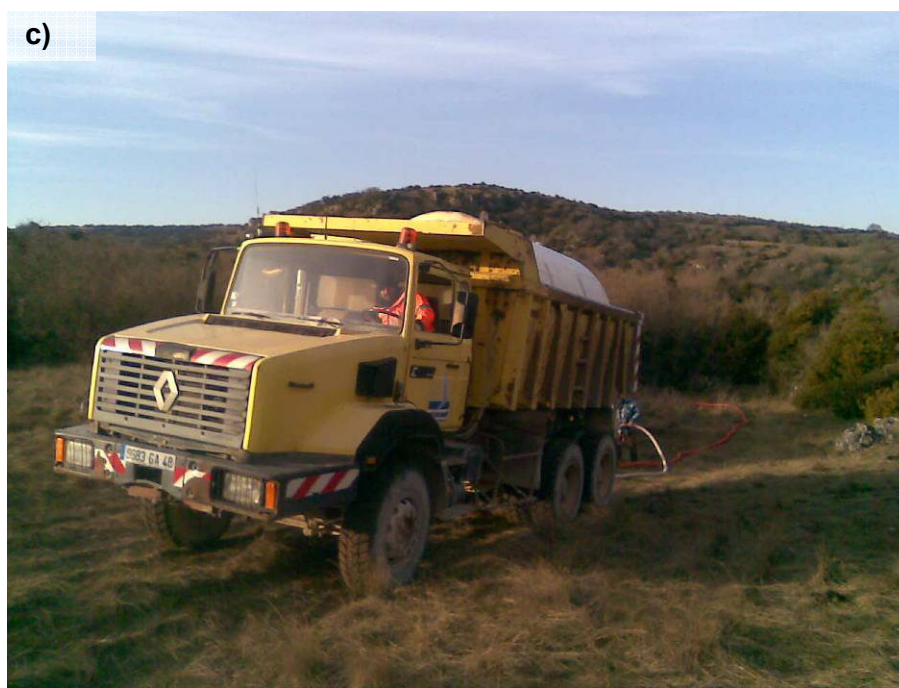
**Photo 2 : Injection dans l'aven des Crèdes: a) La gaine à l'entrée de l'aven ; b) Injection du colorant dans la gaine, depuis la surface ; c) Vidange de la citerne depuis la surface**

L'injection a été réalisée depuis la surface au travers de deux gaines raboutées, pour une longueur totale de 60 mètres. La gaine a été positionnée par Pierre VIALA et Arnaud MALARD hydrogéologue à Calligée.

Juste après, la citerne de 10 m<sup>3</sup>, vidangée par une motopompe débitant environ 20 m<sup>3</sup>/h est connectée à la gaine et permet de favoriser l'infiltration du traceur au fond de l'aven. Deux citernes de 10 m<sup>3</sup> ont été vidangées dans cet aven.

Durant l'injection, la vitesse d'infiltration a fortement ralentie. Si au départ, tout le flux était absorbé en fond d'aven, une cavité semble s'être remplie et nous avons observé une mise en charge du volume injecté dans le fond d'aven. Ces signes témoignent d'une infiltration lente.

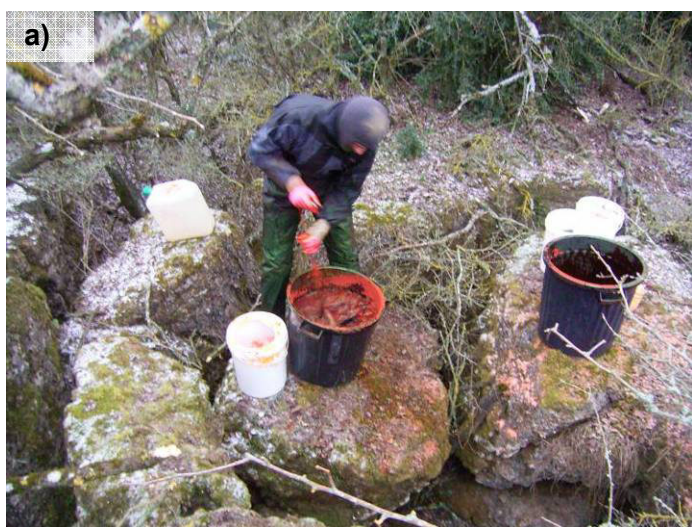
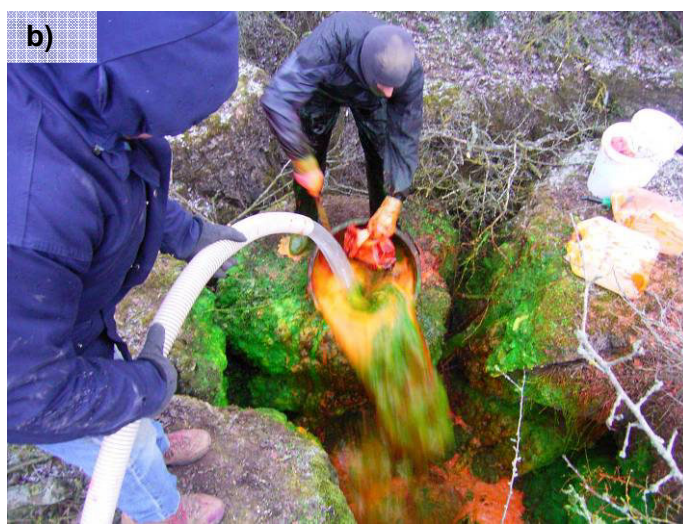
**Photo 3 : Injection dans l'aven de la Gruelle: a) Pré dilution de la fluorescéine ; b) Vidange et injection simultanée**

L'injection a été réalisée depuis la surface au travers de la trémie rocheuse recouvrant l'entrée de l'aven. L'injection est réalisée par Stéphane BALAYRE le 16/12/2010 à 09h00.

Date	Heure	Tache	Résumé
16/12/10	08h00 – 09h00	Dilution de la fluorescéine et réparation de la pompe de vidange de la citerne	Injection de 16 kg de Fluorescéine
	09 h 00	Injection de 16 kg de Fluorescéine	
	09 h 15	Injection de 10 m <sup>3</sup> en mélangeant la Fluorescéine	Injection de 20 m <sup>3</sup> d'eau
	10h – 11h30	Remplissage de la citerne	
	11 h 30	Injection de 10 m <sup>3</sup> d'eau claire	Infiltration rapide

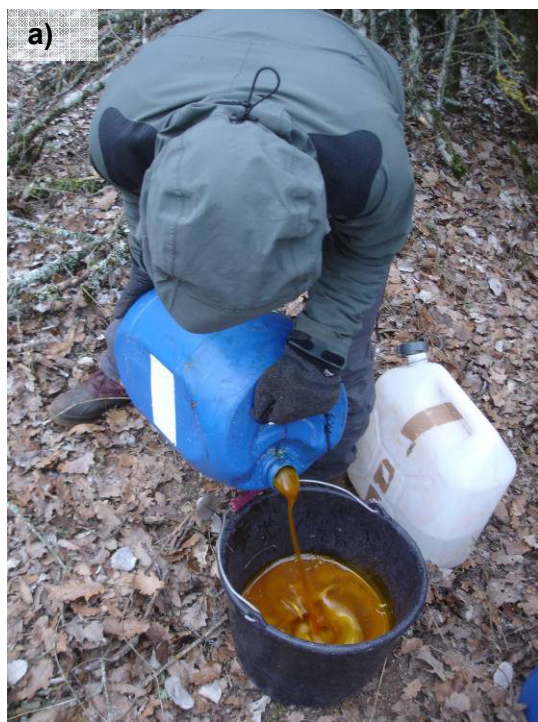
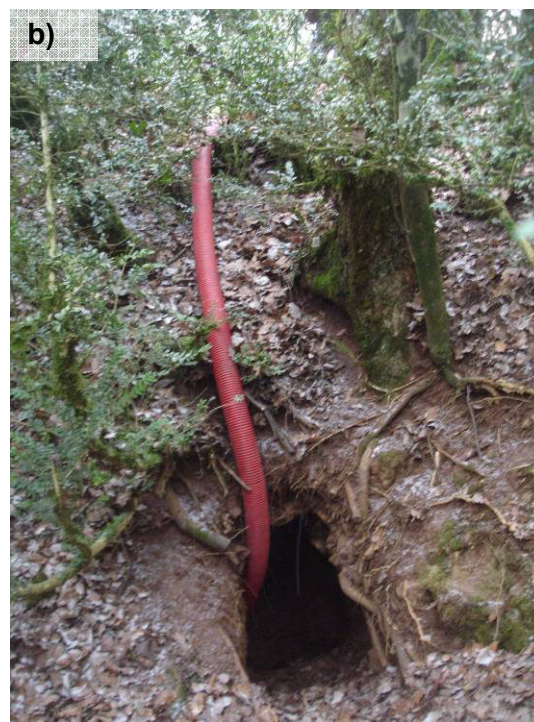
**Photo 4 : Injection dans l'aven du bois de Cabassudes : a) Préparation du traceur ; b) La gaine à l'entrée de la cavité ; c) Vidange de la citerne dans la gaine d'injection**

L'injection a été réalisée depuis la surface au travers d'une gaine de 30 mètres positionnée au point le plus bas de l'aven. L'installation a été réalisée dans la matinée du 16/12/2010, par Pierre VIALA qui a découvert cette cavité au sein du comité départemental de spéléologie et Arnaud MALARD hydrogéologue à Calligée.

Dans ces conditions et avec une météo qui se dégradait pour la nuit du 16 au 17 décembre, une seule citerne de 10 m<sup>3</sup> n'a pu être injectée dans l'aven du bois de Cabassudes.

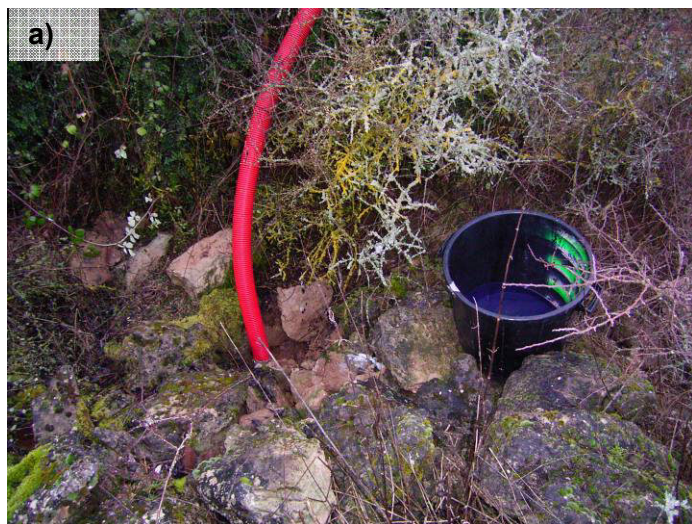
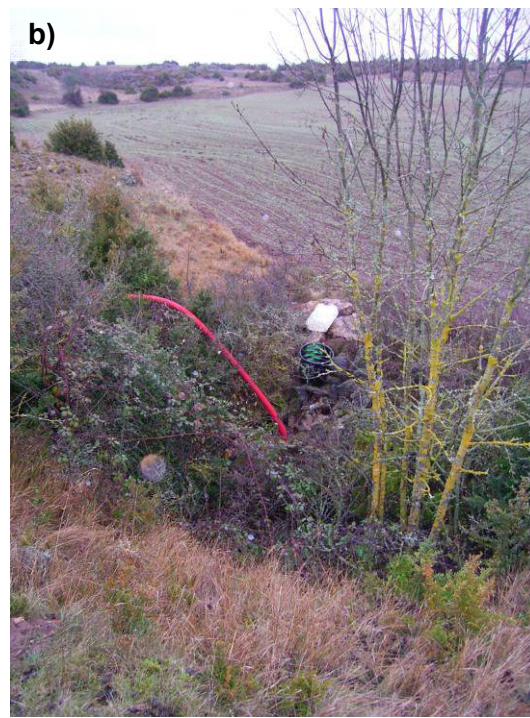
**Photo 5 : Injection dans la perte du Poux : a) Chaos de l'entrée de la perte ; b) Environnement direct de la perte**

L'injection a été réalisée depuis la surface au travers d'une gaine de 30 mètres positionnée à l'entrée de la perte. L'installation a été réalisée dans la matinée du 22/12/2010, par Arnauld MALARD hydrogéologue à Calligée.

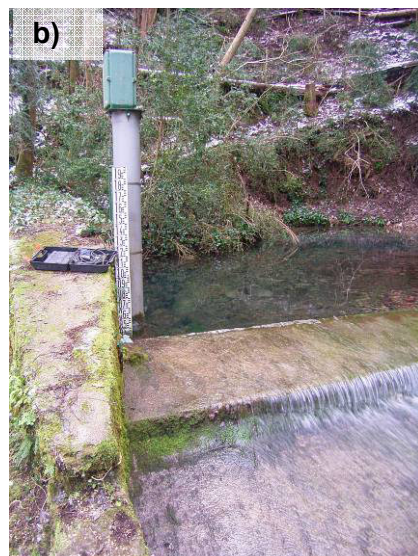
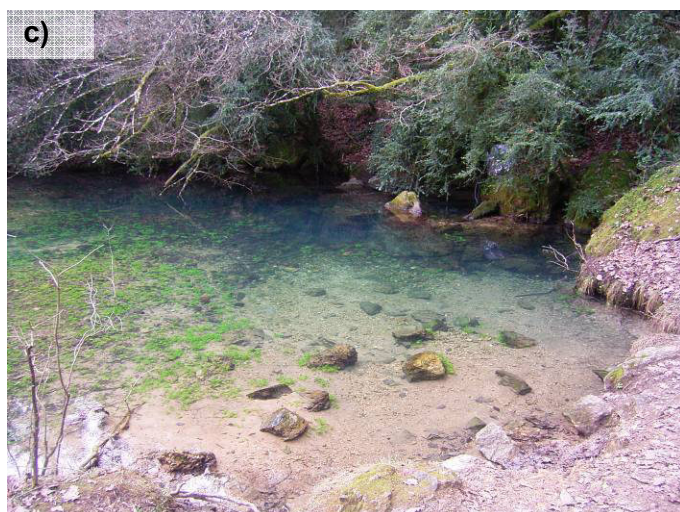
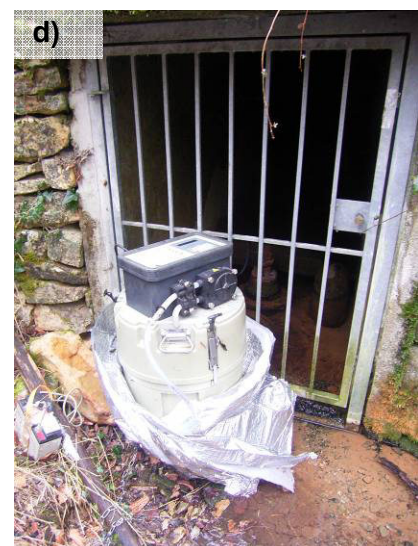
**Photo 6 : Points de restitution : a) Préleveur et fluorimètre à la source du Cernon ; b) Préleveur à la source de la Mouline ; c) Préleveur et fluorimètre à la source du Durzon ; d) (Préleveur à la source de la Gloriette**

Point de suivi	Type	X L2E (m)	Y L2E (m)	Z (m NGF)	Préleveur automatique	Fluorimètre de terrain	Station de mesure du parc	Autre débits
Cernon	Source	664 947	1 886 300	592	Oui	Oui	Oui	Canal du Moulin
Mouline	Source	660 217	1 888 332	500	Oui	Non	Oui	
Durzon	Source	674 285	1 888 160	550	Oui	Oui	Oui	Prélèvement AEP
Gloriette	Source	667 637	1 878 860	680	Oui	Non	Oui	Prélèvement AEP

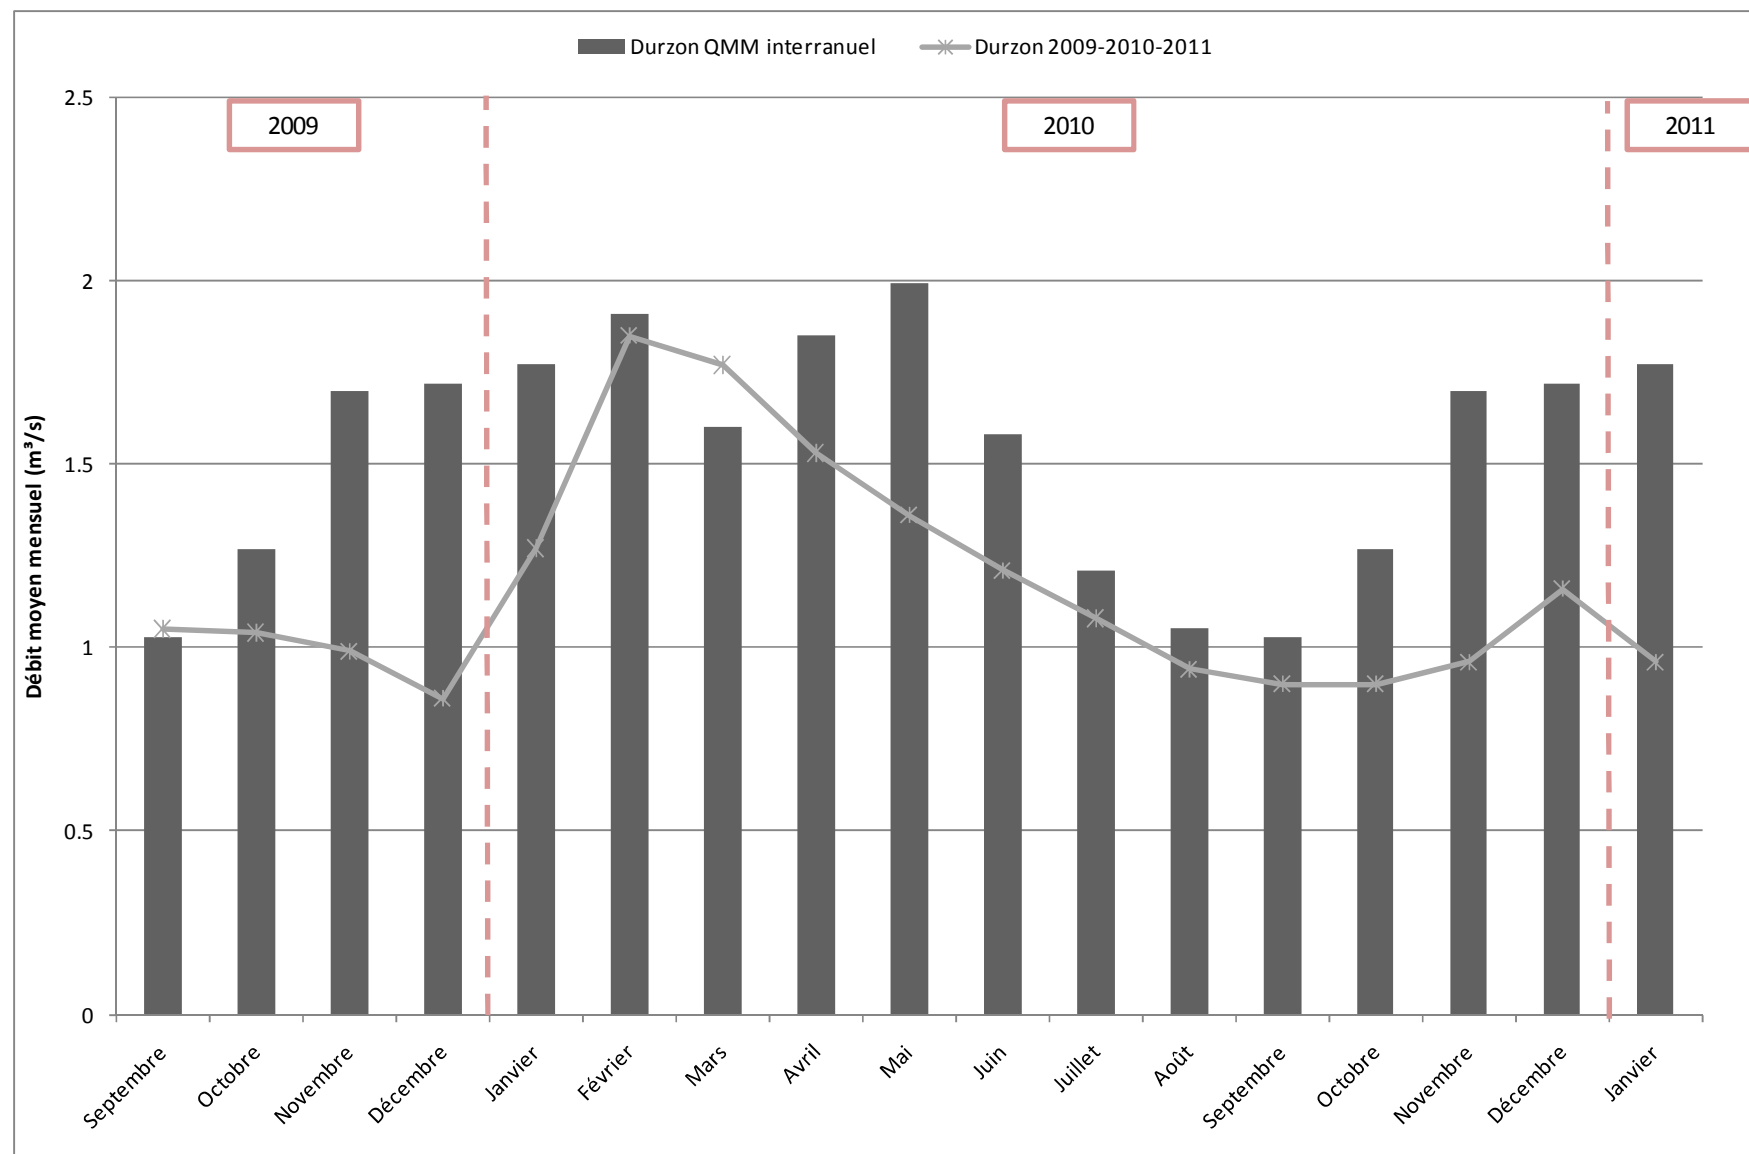
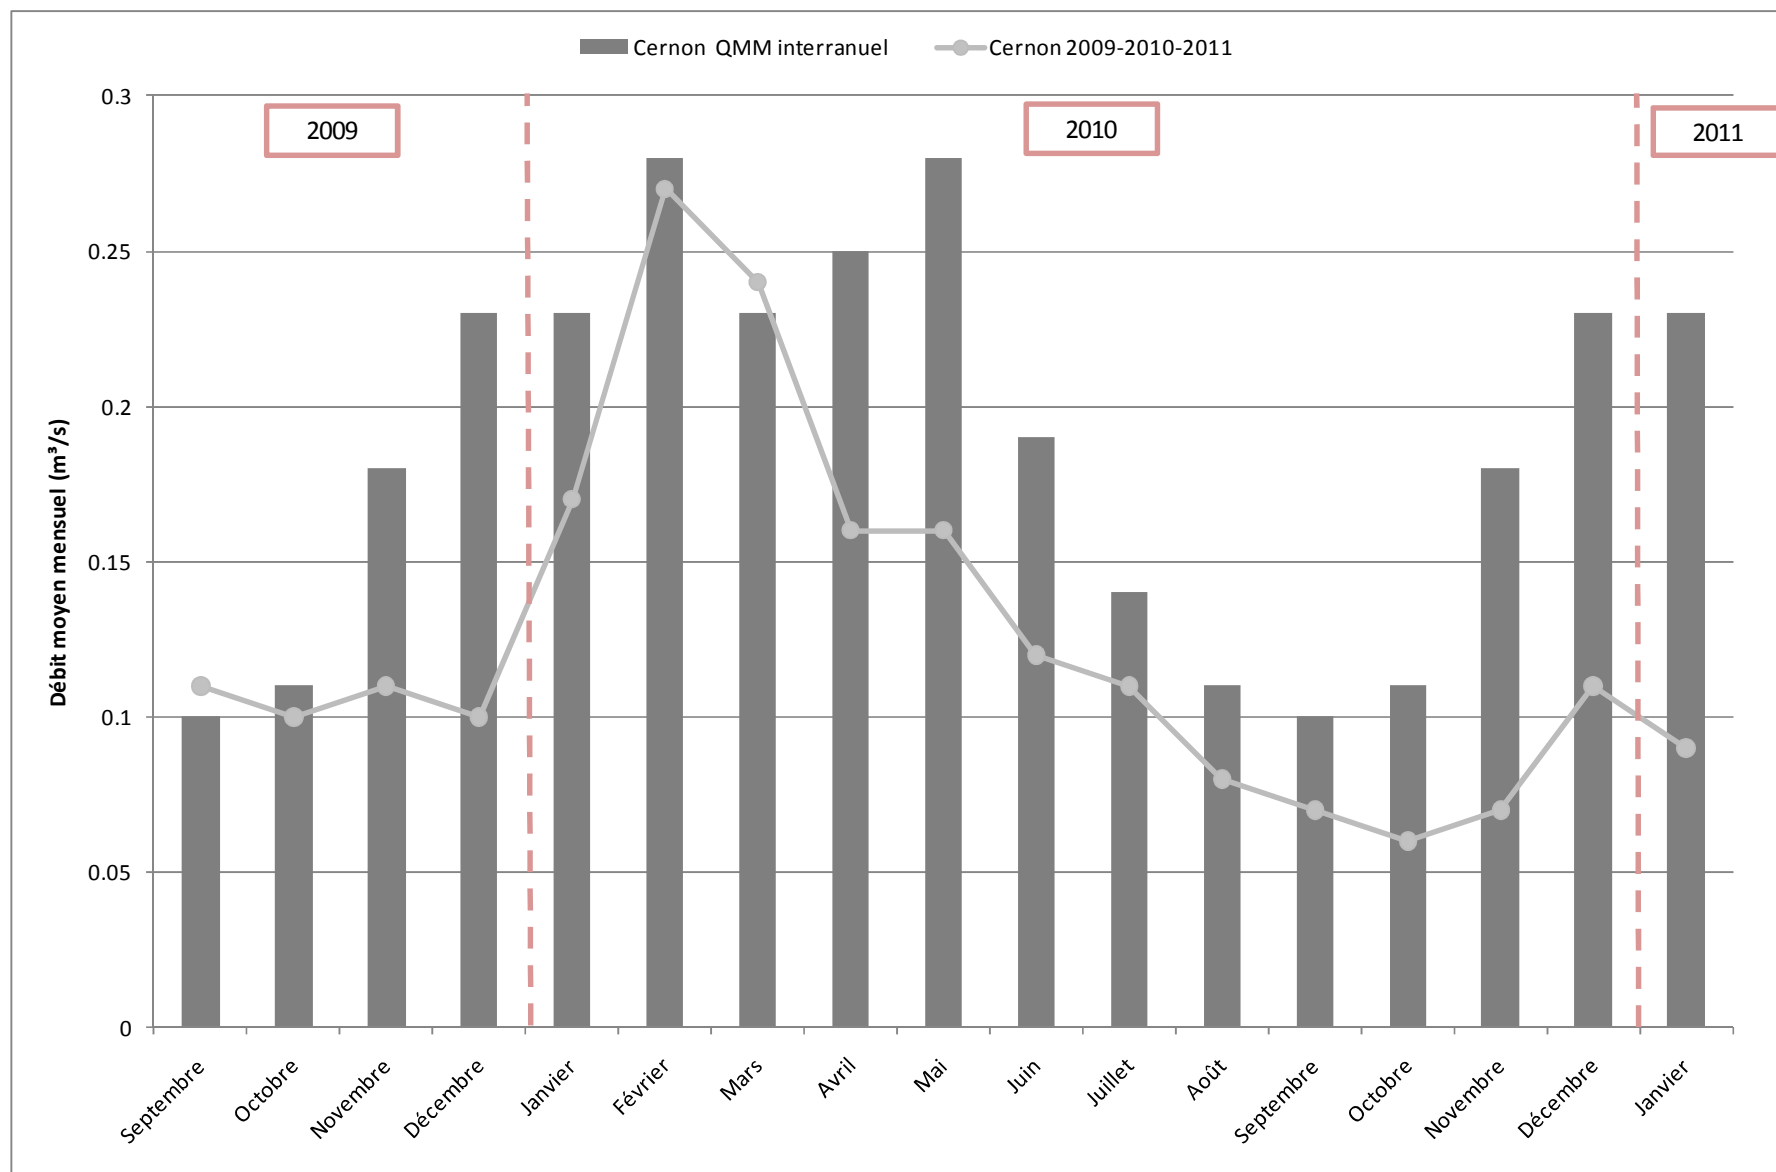
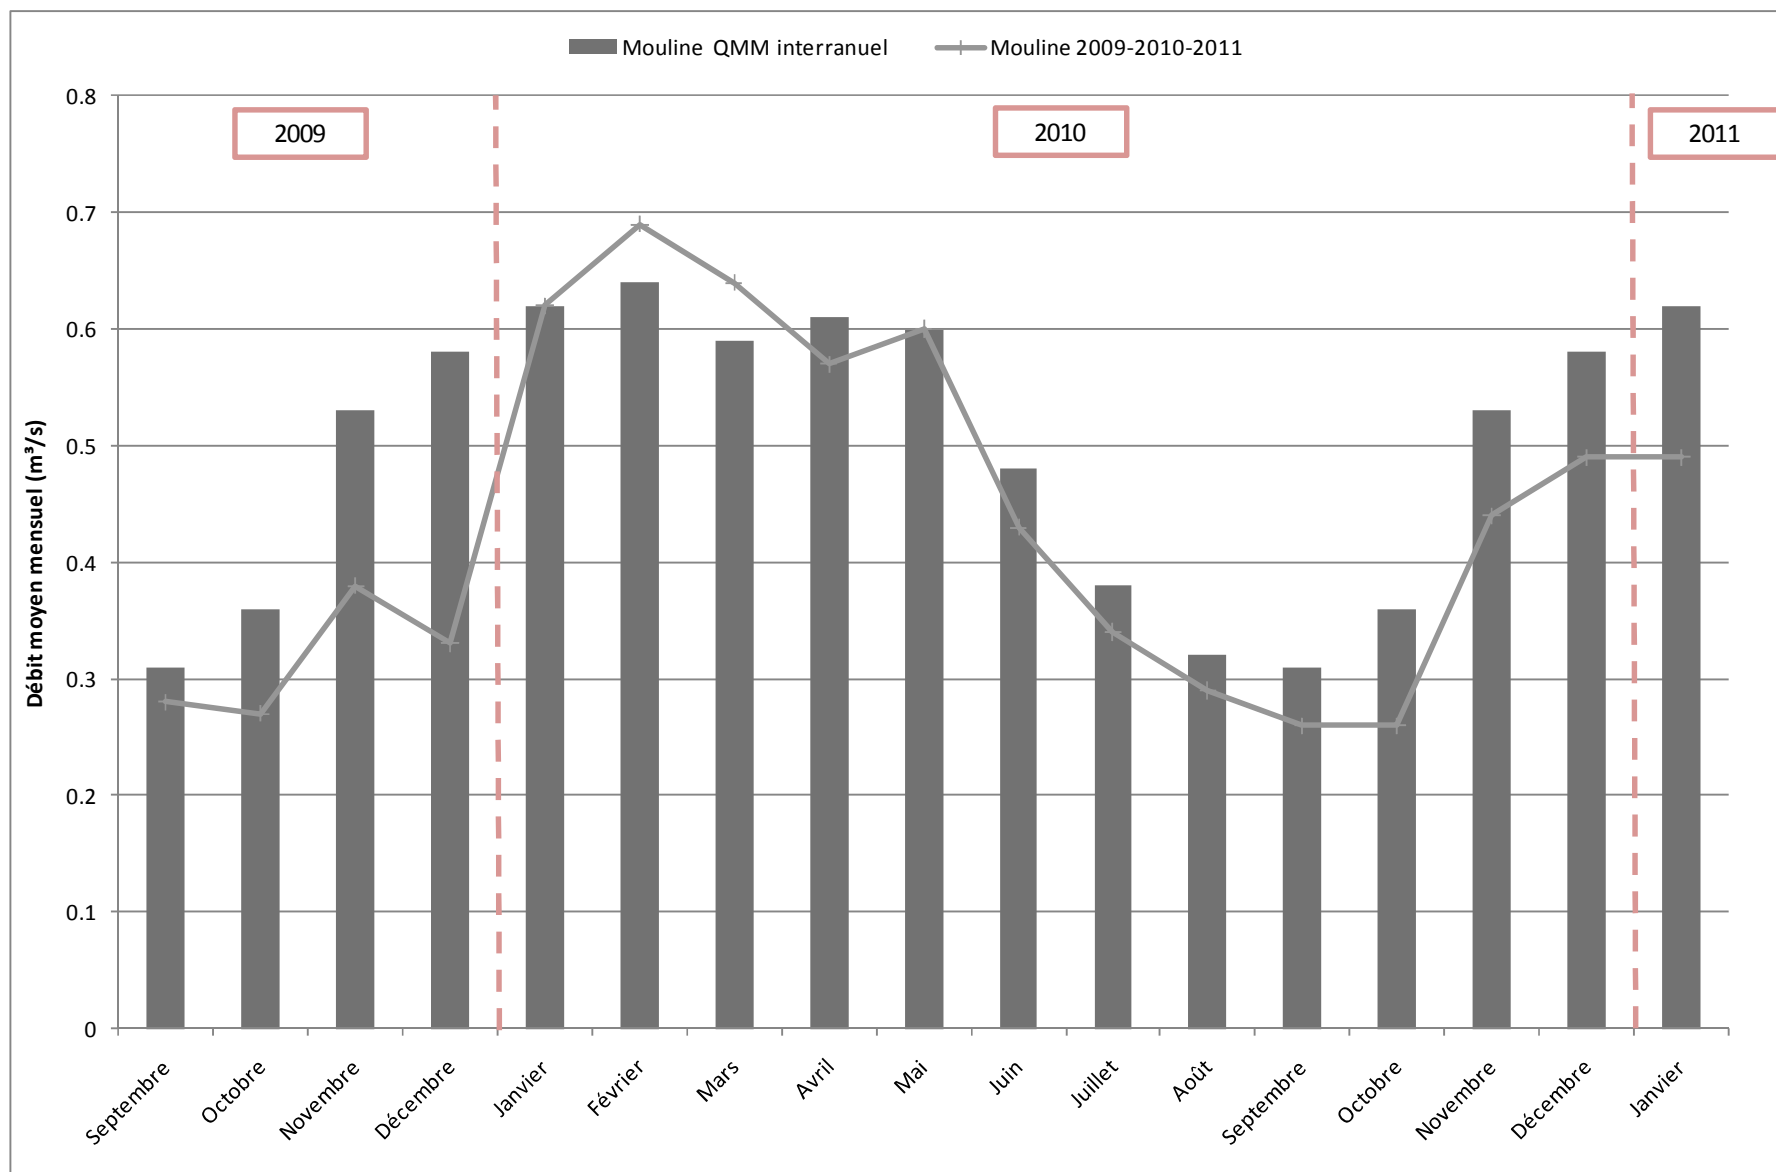
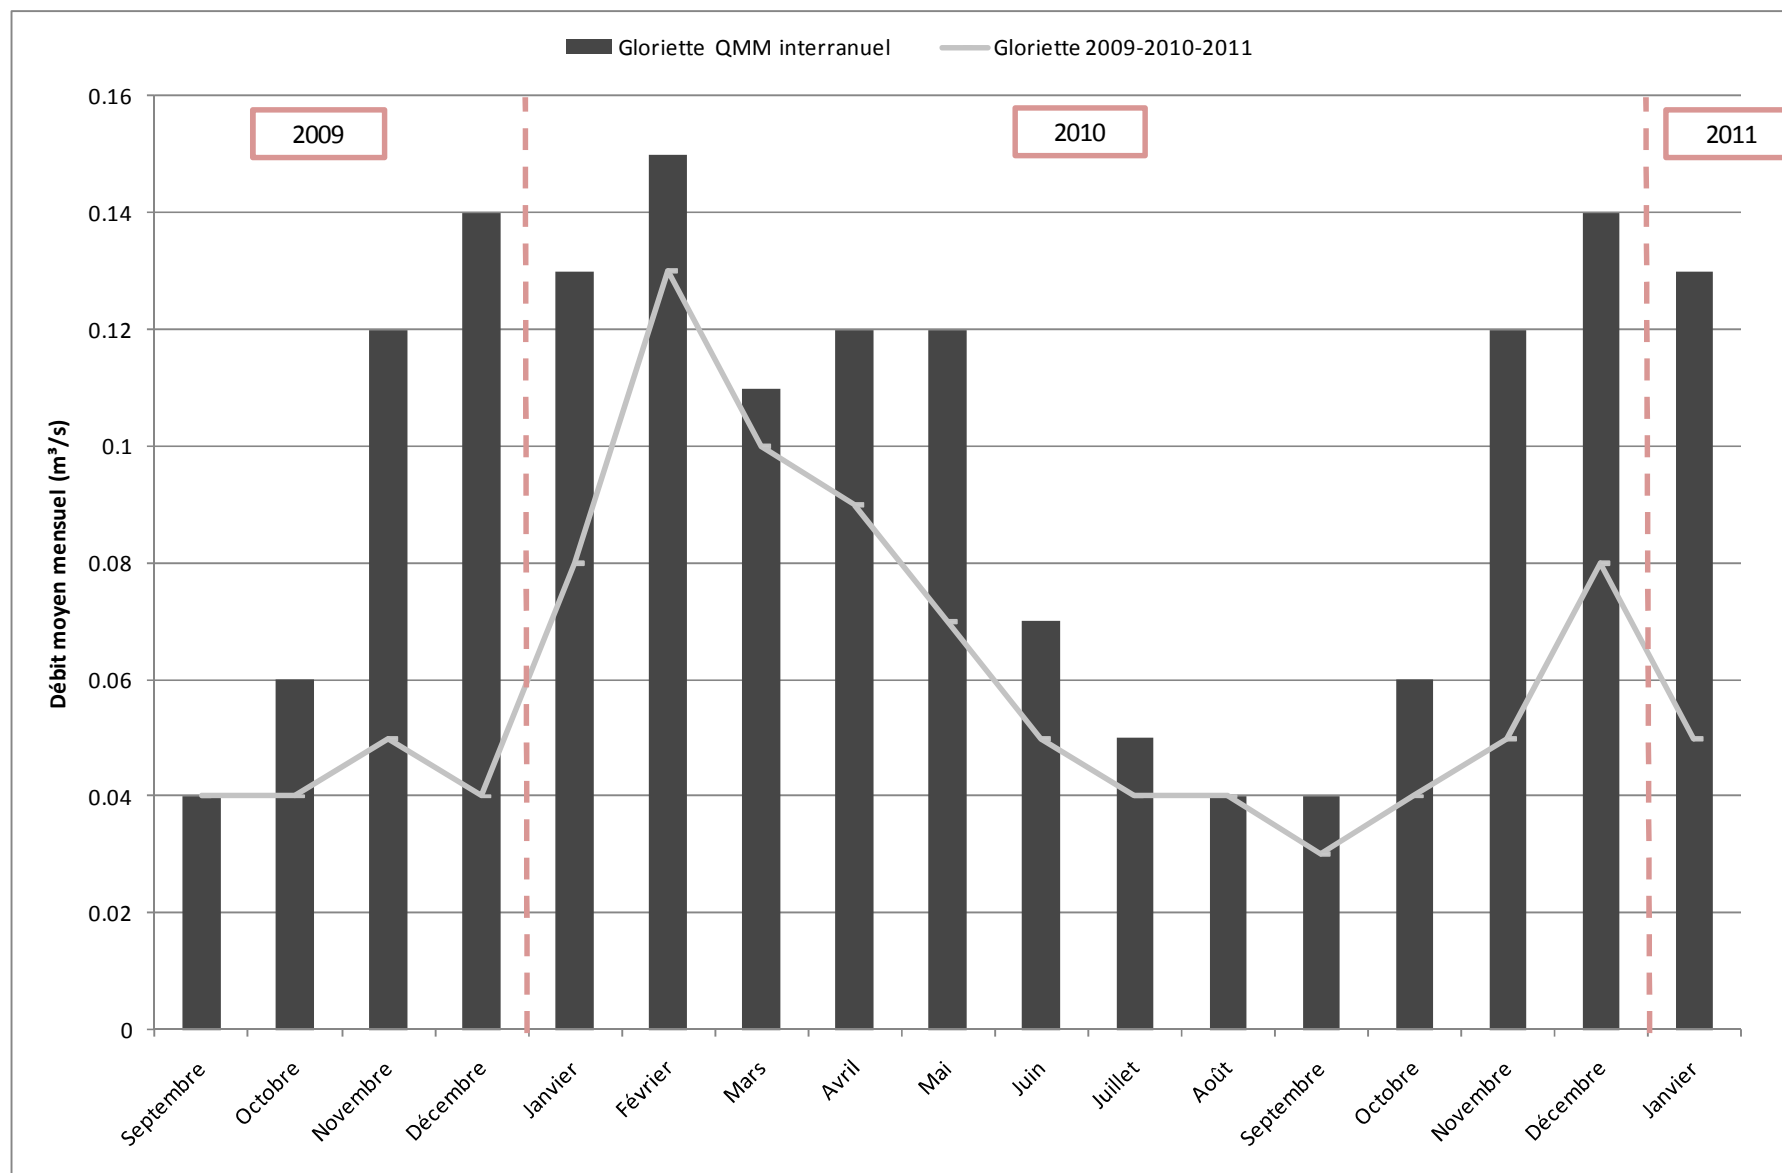
## **ANNEXE 1 : ETAT DU REGIME HYDRIQUE DES SOURCES SUIVIES**

Ces mêmes graphiques ont été réalisées pour les autres sources suivies (Cf. Annexe 1). Seules les sources de la Mouline et du Durzon sont présentes un régime 2010 proche des valeurs moyennes interannuelles. Les débits du mois de décembre restent cependant inférieurs de 16 et 33% aux valeurs moyennes.
