Complexe touristique du Viala (12)

*Traçage hydrogéologique depuis les rejets de la
station d'épuration*

Juillet 2012

A67296/A

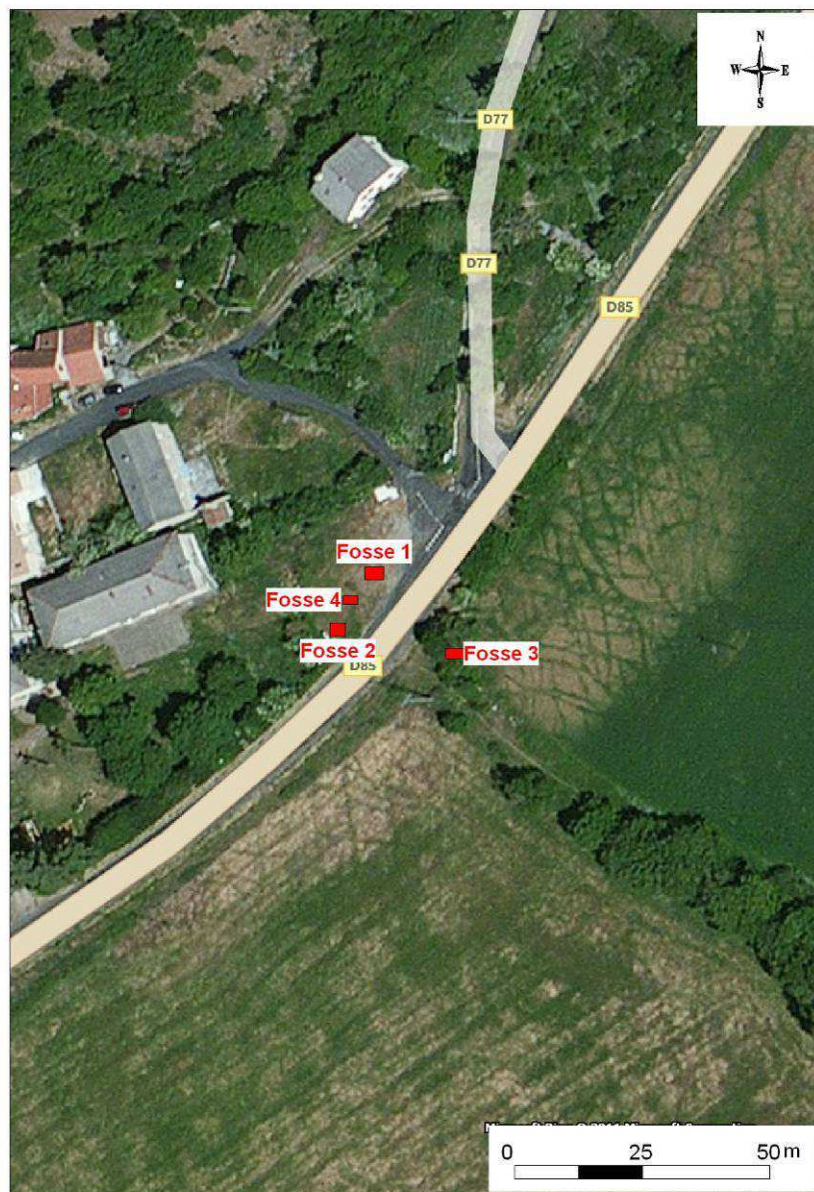
Figure 8 : Localisation des fosses – extrait Bing Aériel

Pour cela, quatre fosses ont été creusées à proximité de l'emplacement projeté de l'ouvrage d'infiltration des eaux traitées (voir figures suivantes).

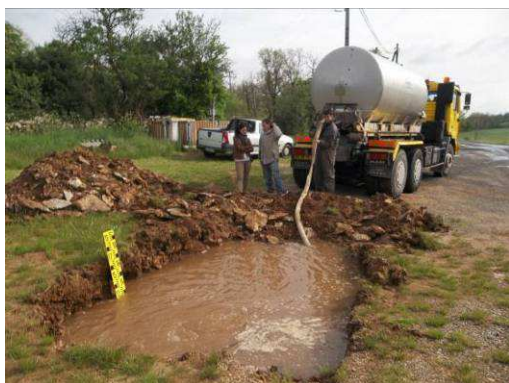
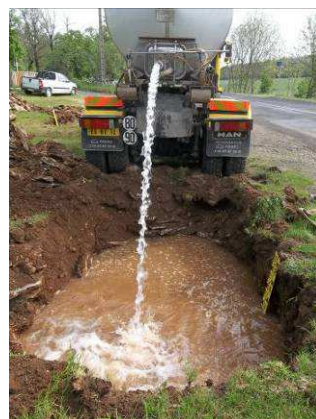
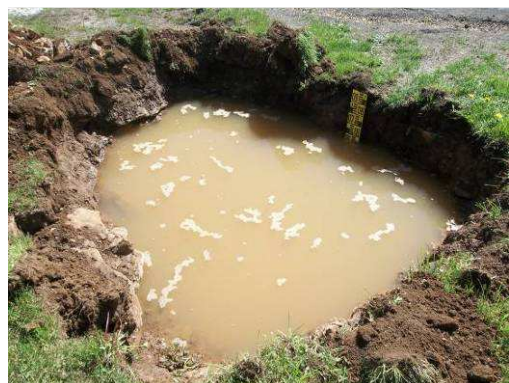
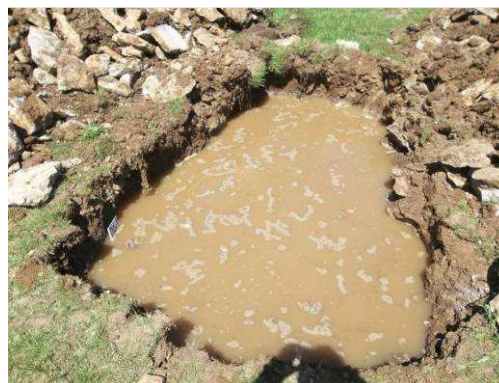
Figure 11 : Planche photographique des fosses

Les sols rencontrés correspondent à des blocs massifs de calcaires emballés dans une matrice argilo-limoneuse de couleur brune.

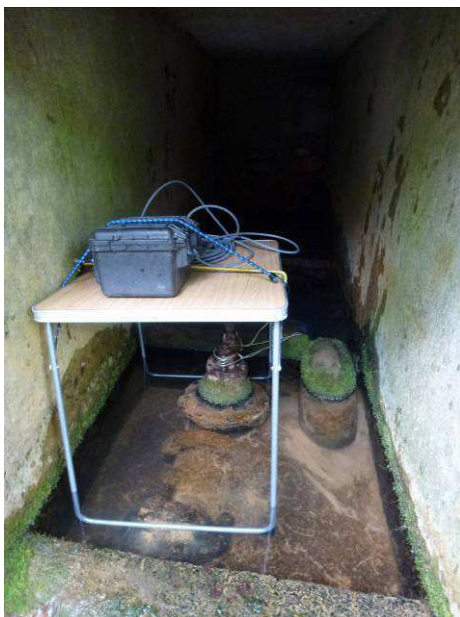
Figure 13 : Installation du fluorimètre au niveau de la source Gloriette

En accord avec la communauté de commune, le suivi de la restitution a été effectué uniquement sur la source de la Gloriette. Le suivi a été effectué au moyen d'un préleveur autonome et d'un fluorimètre de terrain permettant d'enregistrer en continu l'arrivée du traceur (**figure 13**). Le pas d'acquisition des données a été défini à 2 minutes pour le fluorimètre et de 6 h pour les prélèvements automatiques.

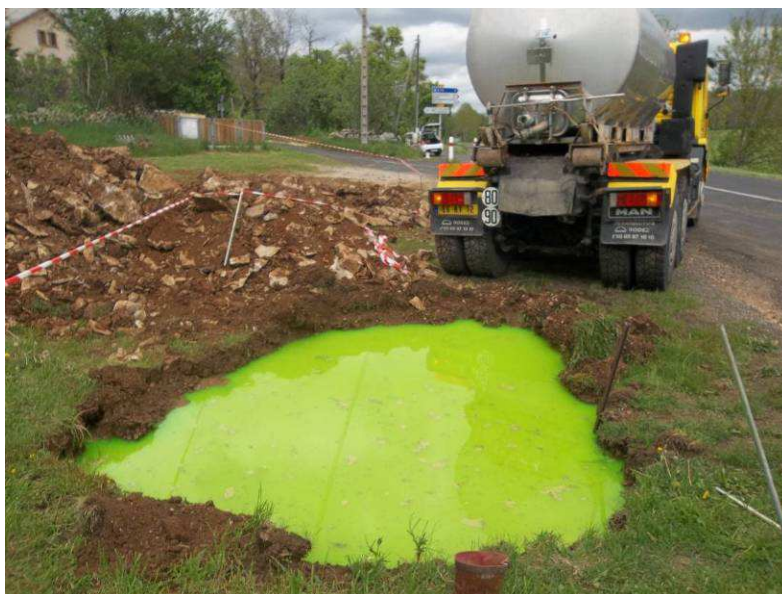
Figure 14 : Injection du traceur

Au vu des résultats des tests d'infiltration, la fosse 2 a été choisie comme point d'injection. L'injection de traceur a été effectuée le 15 mai 2012 à 15h (figure 11).

Afin d'assurer une restitution de bonne qualité, une quantité suffisante de traceur a été injectée (500 g) suivie de 5 m³ d'eau claire pour permettre au traceur de traverser les horizons de sol superficiels non saturés.
