PROTECTION DE LA SOURCE CAPTEE DE CAYRAC

OPERATION DE TRAÇAGE HYDROGEOLOGIQUE

COMMUNE DE SEVERAC-LE-CHATEAU (AVEYRON)

RAPPORT CALLIGEE PERIMPRO SOUT T10-12088

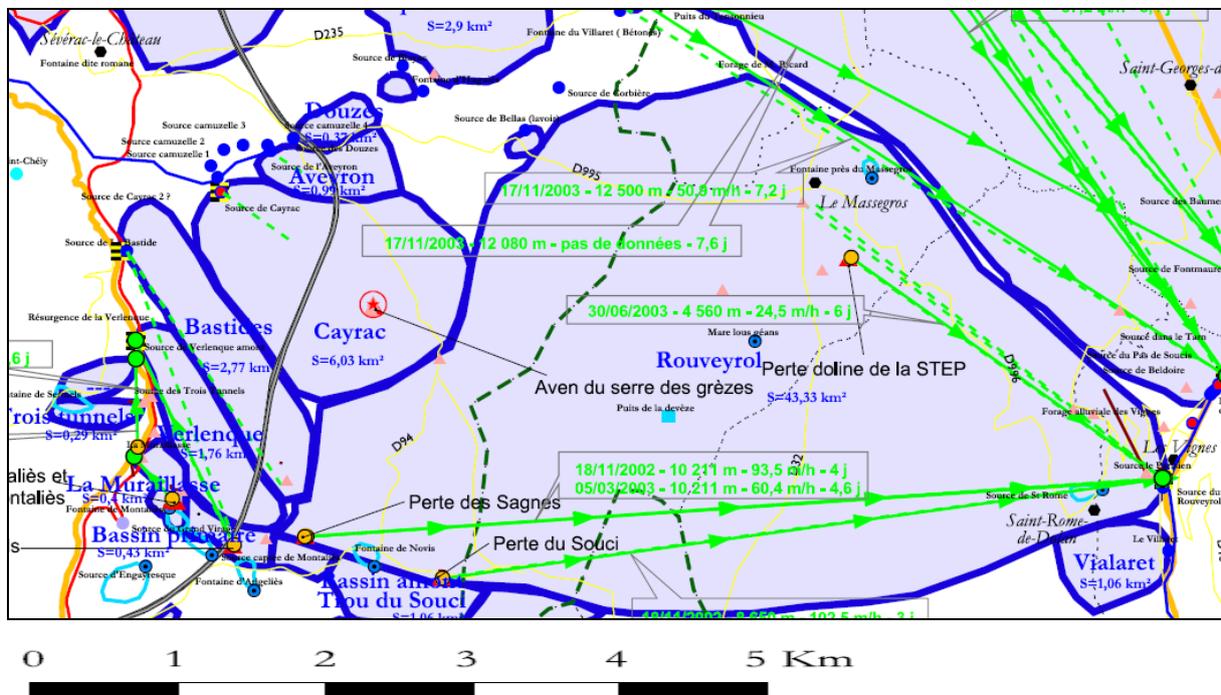
Figure 1. Délimitation des bassins d'alimentation des émergences du causse de Massegros : sources de Bastide, Cayrac et du Rouveyrol (extrait de l'étude hydrogéologique de la partie Ouest du causse de Sauveterre et de ses avants causes – 2006)

Le bassin d'alimentation de la source de Cayrac a donc été établi par défaut (par connaissance des limites des bassins d'alimentation adjacents) mais jamais confirmé (cf. Figure 1).

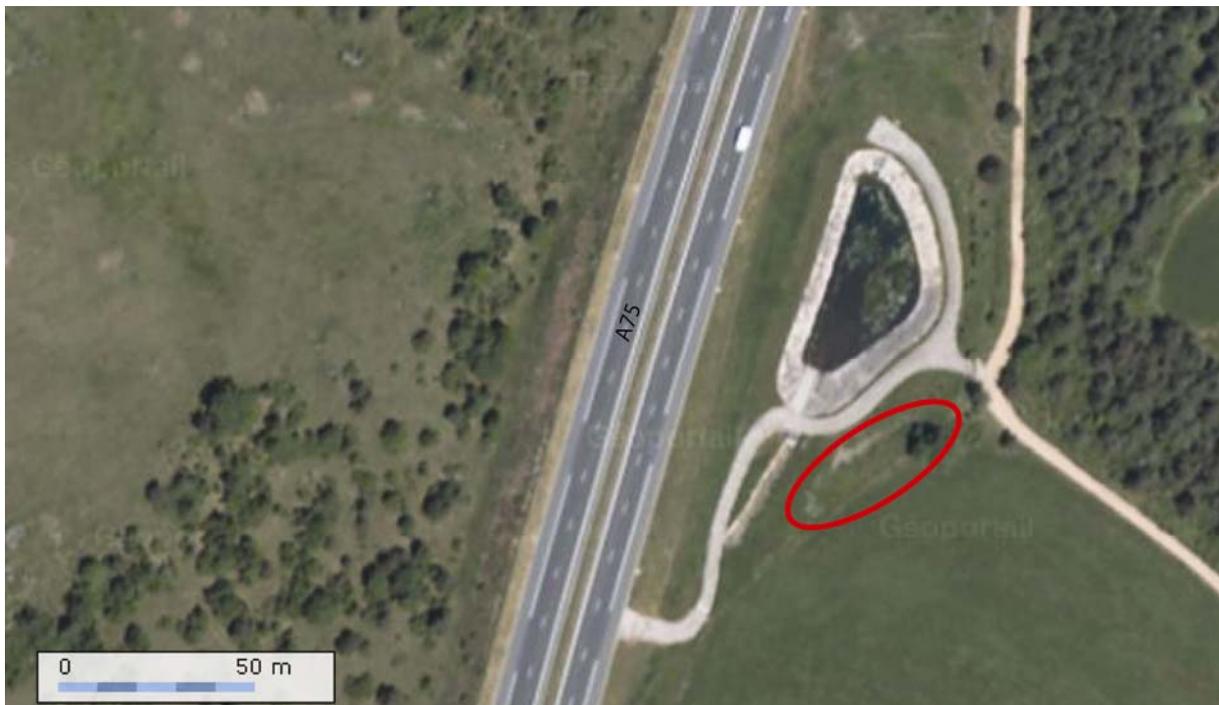
Figure 2. Le bassin de rétention autoroutier n°10, PR 195+140. L'ouvrage de by-pass à l'entrée du bassin rejoint la zone d'infiltration (noue ou fossé), ceinturée ici en rouge (photographie aérienne IGN). Le fonctionnement du bassin est expliqué plus bas.

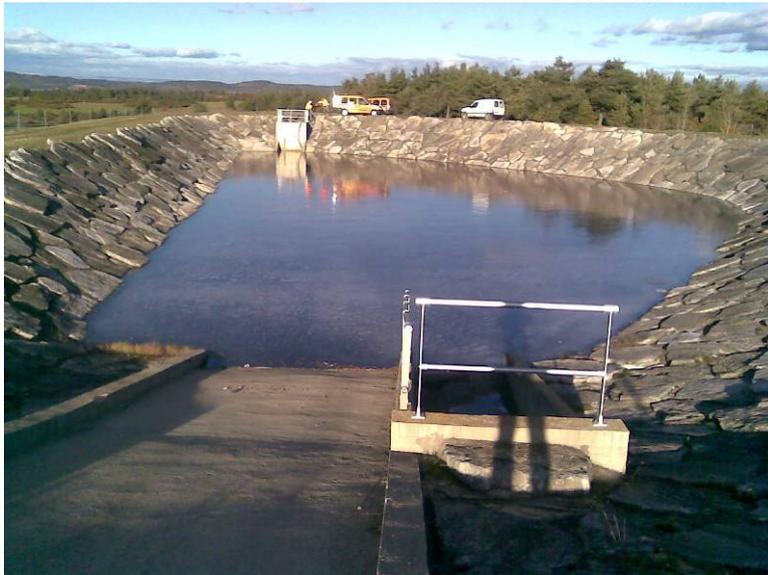
Figure 3. Le bassin de rétention n°10, PR 195+140 – photographie du 14/12/2010.

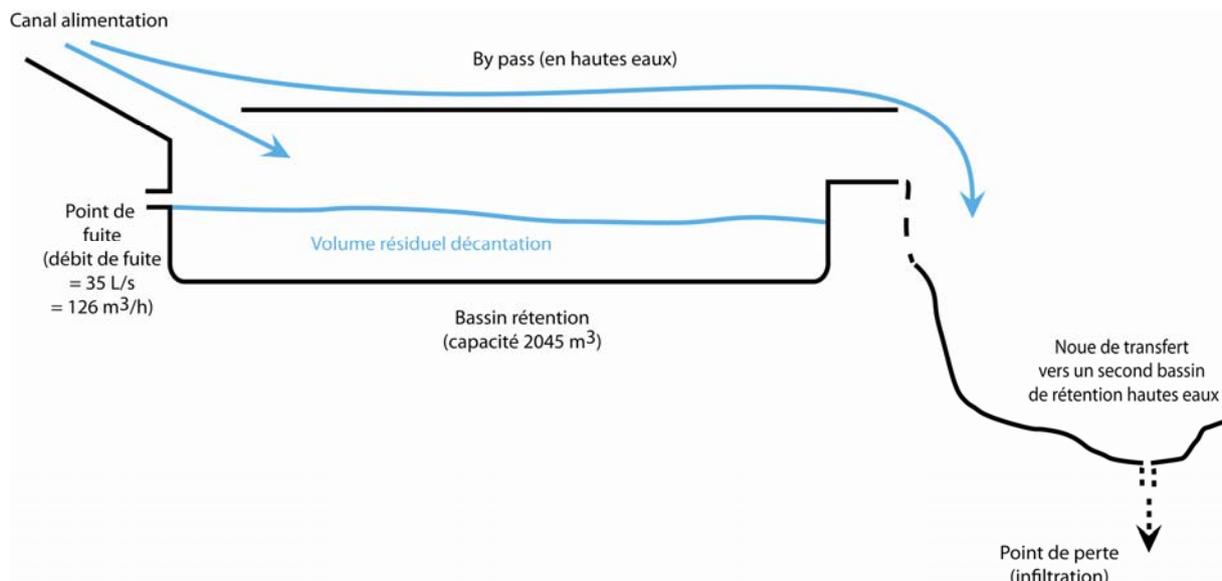
Figure 4. Principe de fonctionnement du bassin de rétention n°10 PR 195+140 des eaux pluviales de l'A75. Le volume fermé du bassin est de 2 045 m³ et le débit de fuite de 126 m³/h

Le traceur ainsi que les volumes d'eau pompés se sont infiltrés instantanément dans la noue au fond de la tranchée d'exhaure des bassins (conformément à la Figure 4).

2 045 m³ d'eau sont piégés dans le bassin de rétention n°10 (, 1 512 m³ sont conduits au bassin inférieur par le point de fuite et au maximum 283 m³ d'eau (soit 7 %) peuvent être amenées à by-passer et à s'infiltrer dans la noue, conformément aux modalités observées lors de l'injection du traceur.

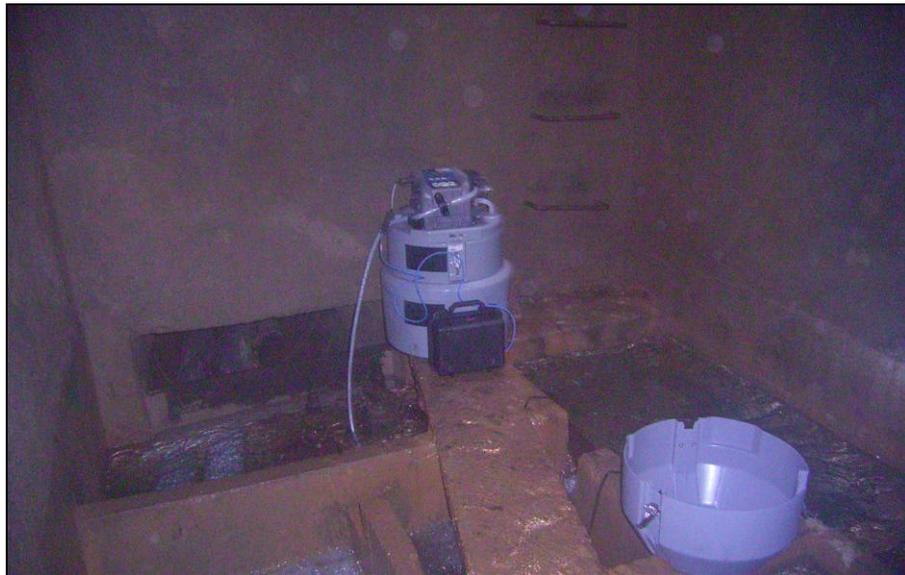
Figure 5. Source de Cayrac, le préleveur est installé au pied de l'échelle d'accès –
photographie du 27/12/2010

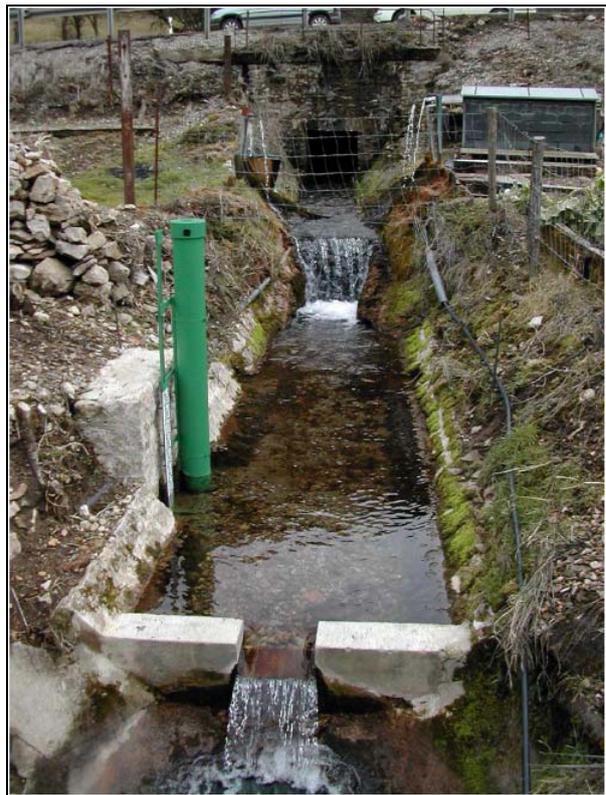
Figure 6. Source de Bastide. Au premier plan
se distingue la station de jaugeage en
continu suivie par le Parc Naturel Régional
des Grands Causses – photographie du
14/12/2010

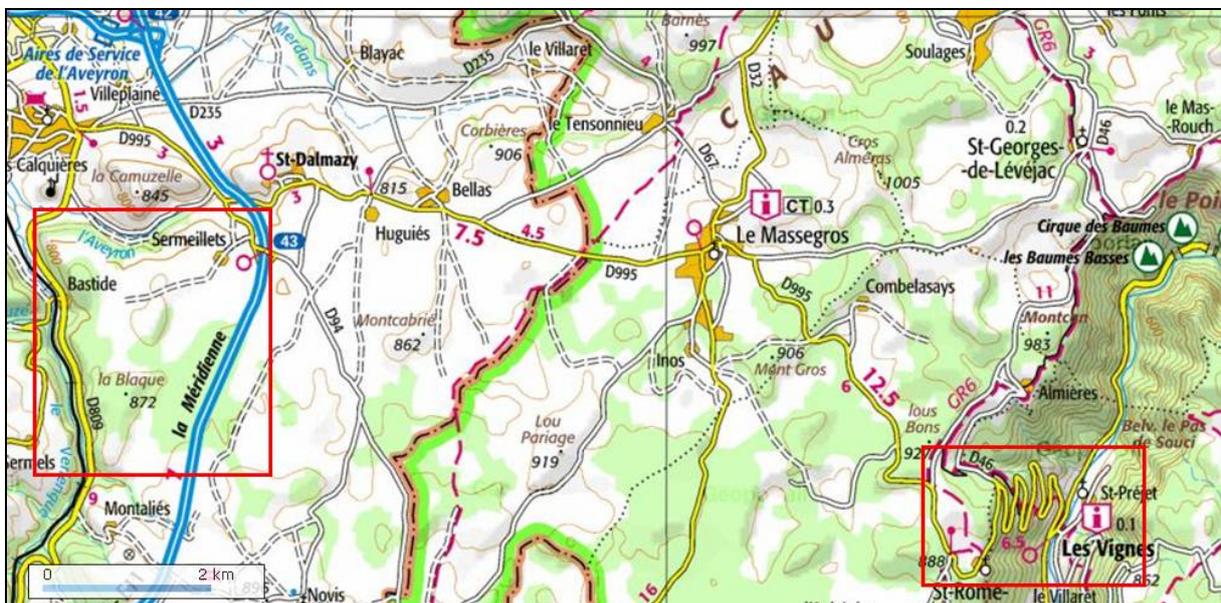
Figure 8. Plan d'ensemble du périmètre concerné par le traçage hydrogéologique. Les deux extraits encadrés rouge sont détaillés ci-dessous.

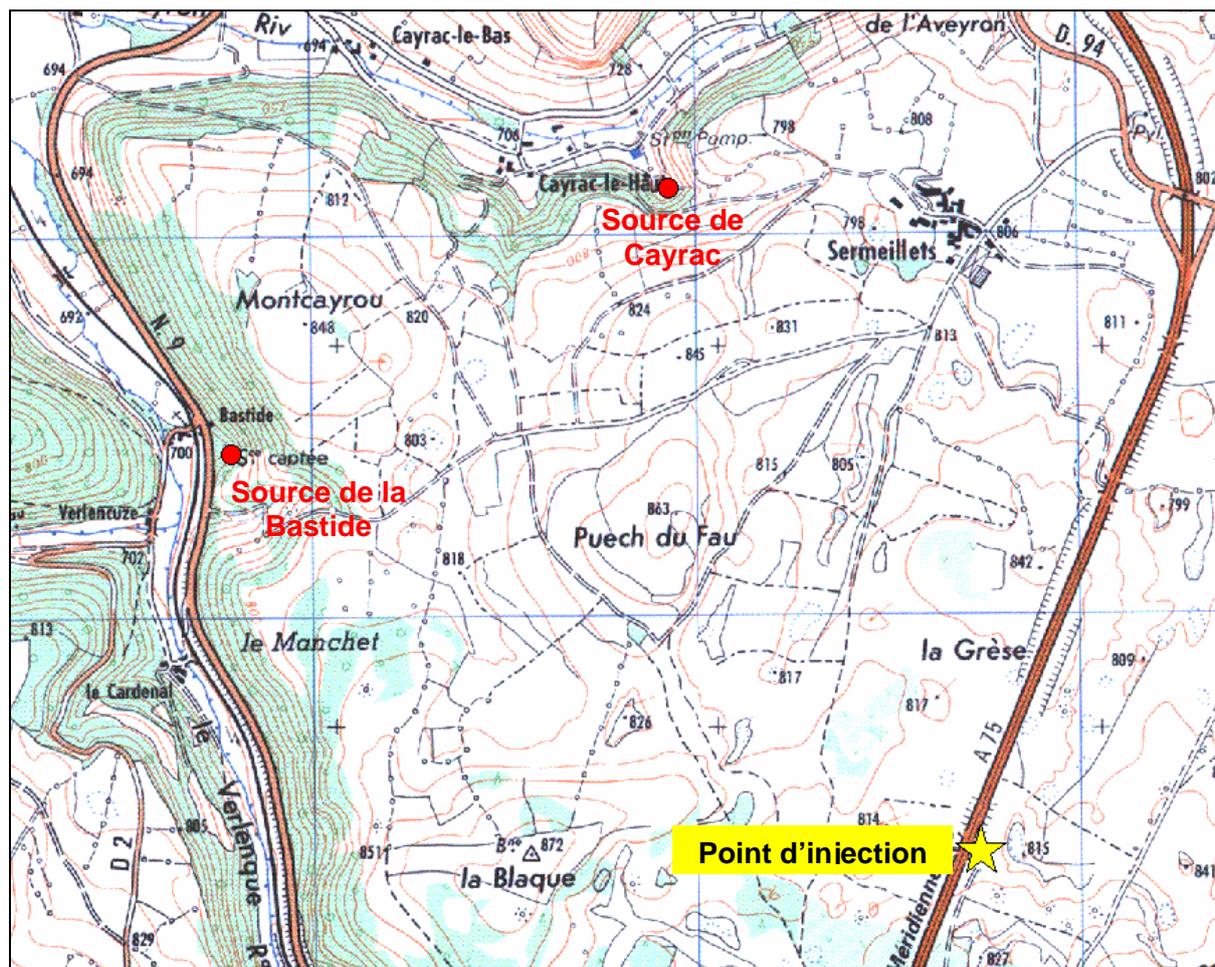
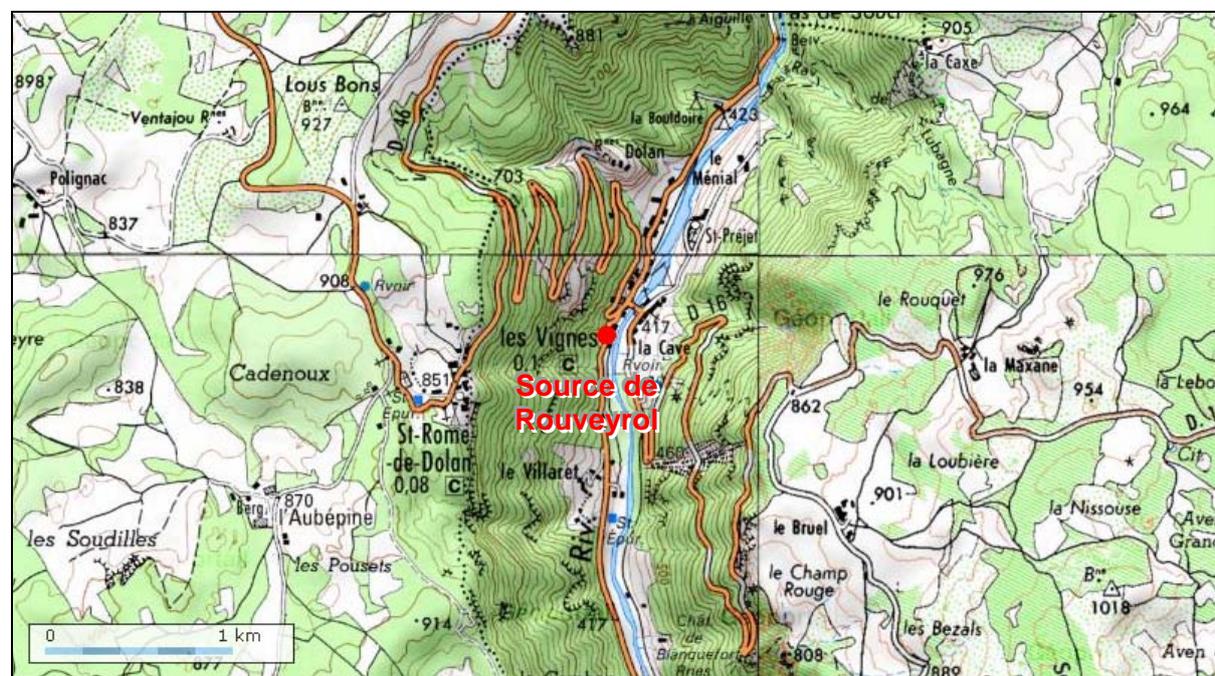
Figure 9. Cartes de détail du point d'injection (en jaune) et des points supposés de restitution des traceurs (en rouge). Fond cartographique IGN 1/25 000

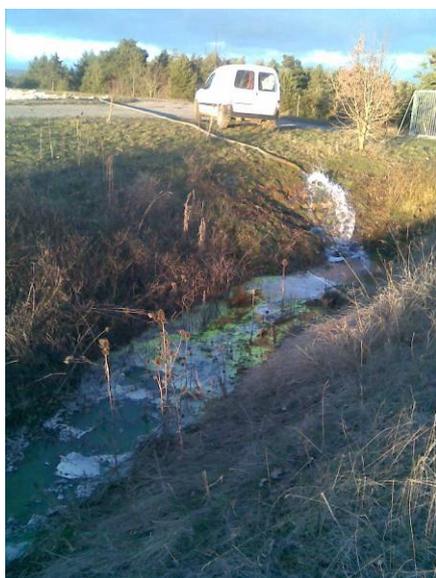
Figure 10. Mise en œuvre de l'injection de traceur – photographie du 14/12/2010

L'injection a été réalisée le mardi 14 décembre 2010 entre 15h et 17h30. Le colorant a été injectée par petite dose sur une plage horaire d'une demi heure entre 15h30 et 16h. Les conditions météorologiques étaient clémentes (absence de précipitations depuis plusieurs jours et beau fixe le jour de l'injection). Le tableau suivant résume les conditions d'injection du traceur.

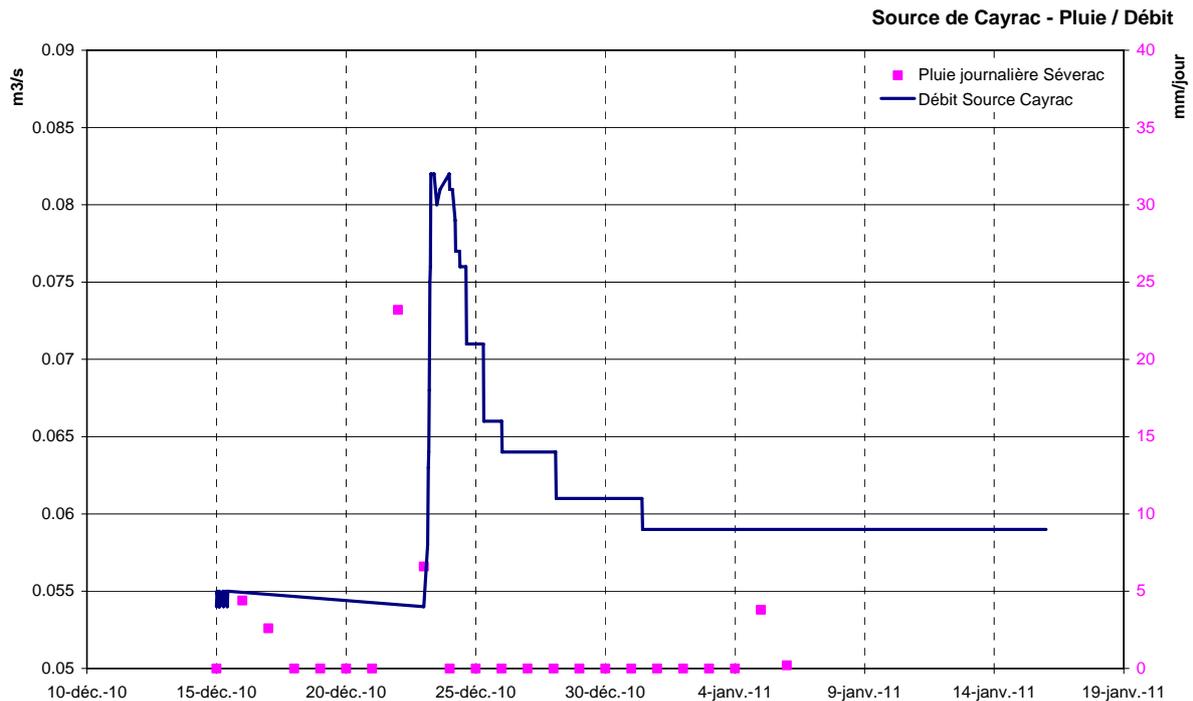
Figure 11. Chronique des débits enregistrés à la source de Cayrac et des cumuls de précipitations journalières entre le 15 décembre 2010 et le 15 janvier 2011 à la station météorologique de Rodez (données Météo France).

Les débits de la source de Cayrac sont présentés en surimposition des précipitations journalières – entre le 15 décembre 2010 et le 15 janvier 2011. Les conditions hydrologiques qui prévalaient pendant la durée du traçage sont celles d'une fin de période d'étiage (**c'est-à-dire des conditions qui prévalent 9 mois/an**) marquée par quelques pluies faibles le 16 et 17 décembre (inférieures à 5 mm/jour) et des précipitations importantes le 22 et le 23 décembre (respectivement 23 et 7 mm).

Un épisode de crue généré par les précipitations du 22 et 23 décembre apparaît entre le 23 et le 25 décembre, peu après la restitution du traceur. Les valeurs de débits affichent autour de 80 L/s ;

les débits décroissent jusqu'à retrouver des valeurs de 60 L/s à partir du 30 décembre et continuent ensuite de décroître progressivement.

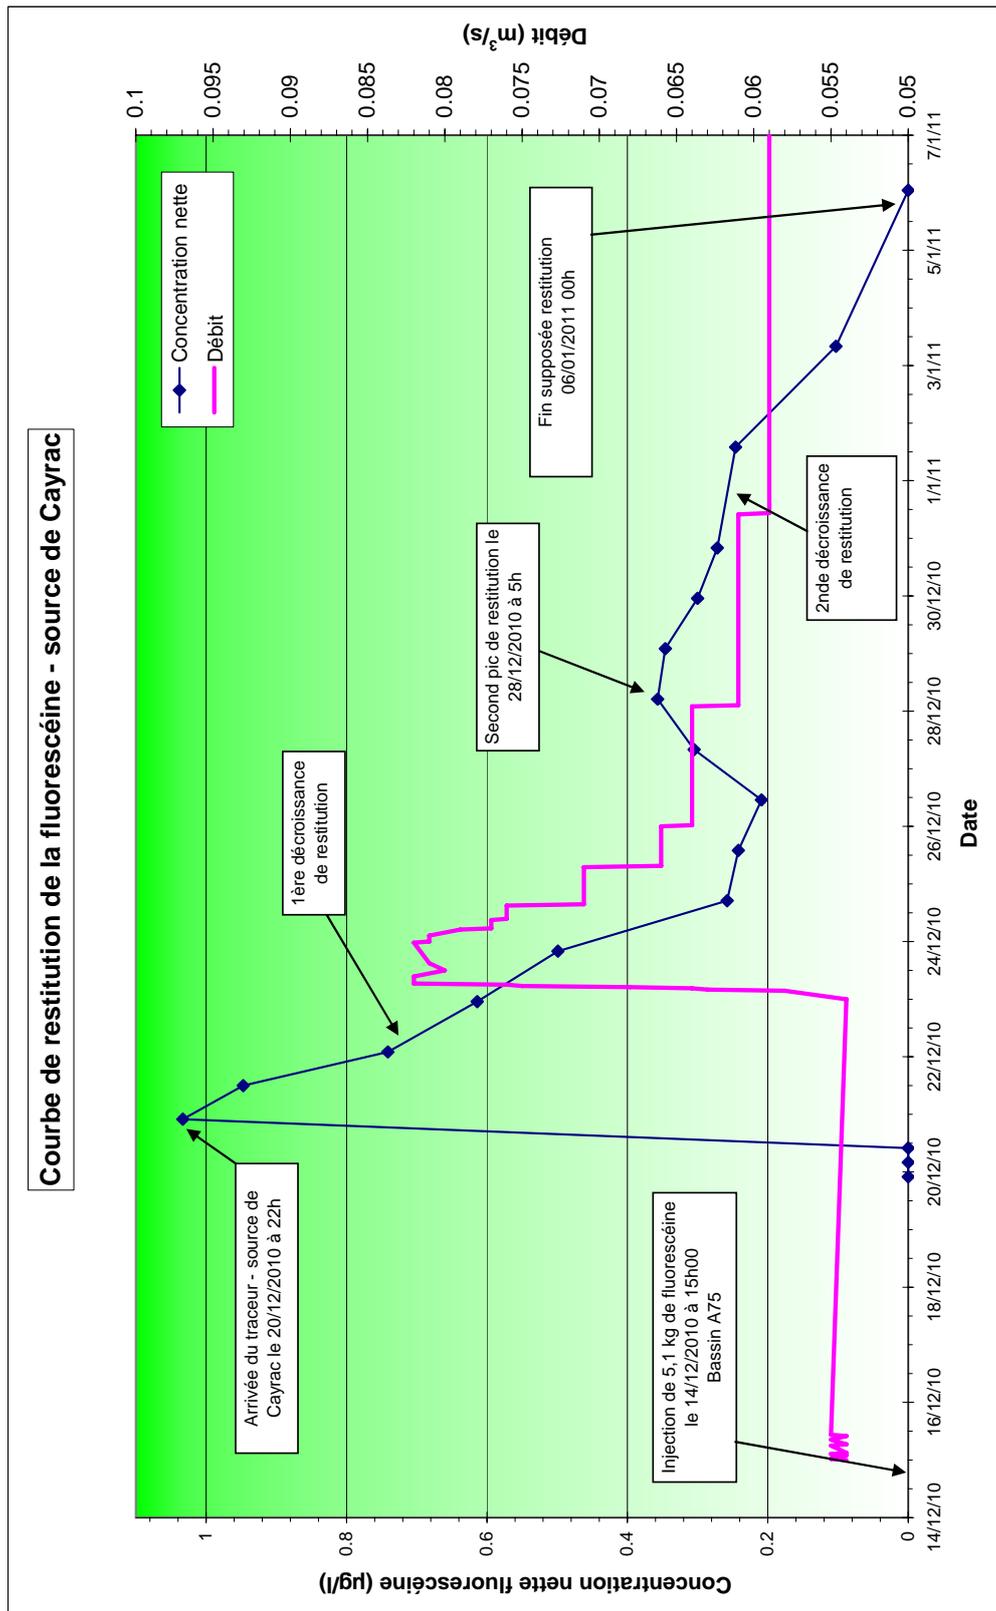
Figure 12. Courbe de restitution de la fluorescéine – source de Cayrac (base 19 échantillons). En surimpression sont représentés les débits de la source sur la période de restitution (source des données : Parc Naturel Régional des Grands Causses)

La surimposition de la chronique des débits de la source sur la courbe de restitution du traceur permet de corréler les régimes hydrologiques de la source et les modalités de restitution (notamment le taux de restitution par rapport à la quantité de traceur injectée et le calcul de la dilution).

Une analyse ciblée des concentrations de restitution de la fluorescéine a été réalisée sur 19 échantillons sélectionnés autour de la période de restitution (ce qui représente en moyenne 1 échantillon toutes les 21 h). La courbe de restitution du traceur est présentée ci-dessous.

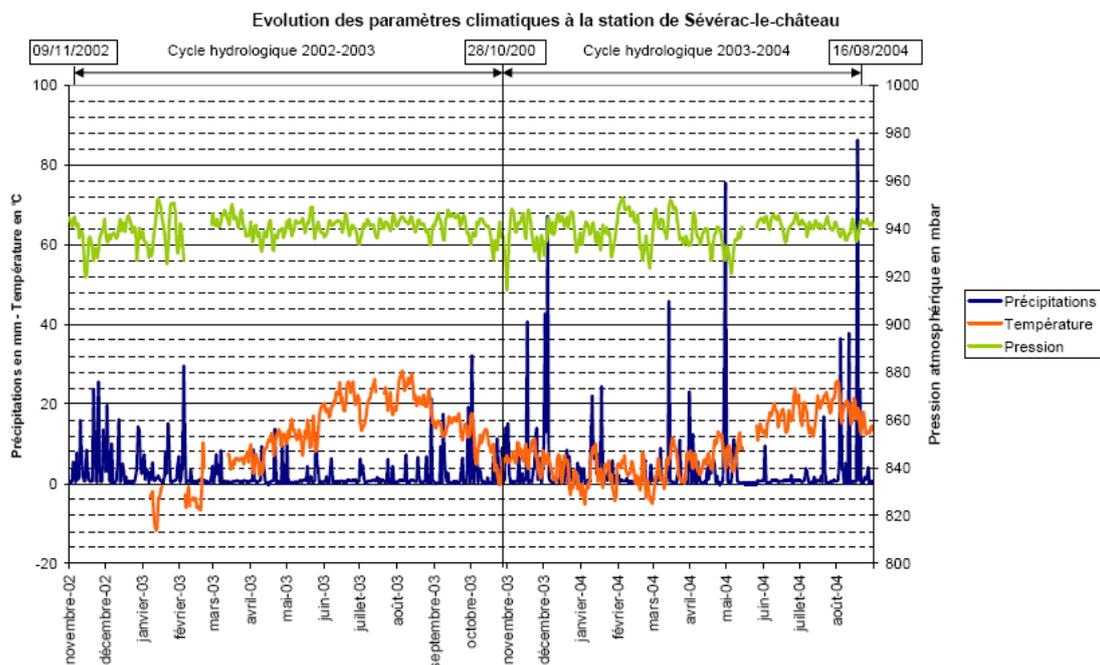
Figure 13. Chronique des précipitations, températures et pressions enregistrées entre novembre 2002 et septembre 2004 à la station de Séverac le Château (extrait de l'étude hydrogéologique de la partie ouest du causse de Sauveterre et de ses avants Causse)

Compte tenu de l'occurrence annuelle des épisodes pluvieux dont le cumul est supérieur à 60 mm dans la journée (base de 12h), il est possible d'avancer que le bassin de rétention autoroutier n°10 peut être amené à être by-passé entre 1 et 2 fois dans l'année.

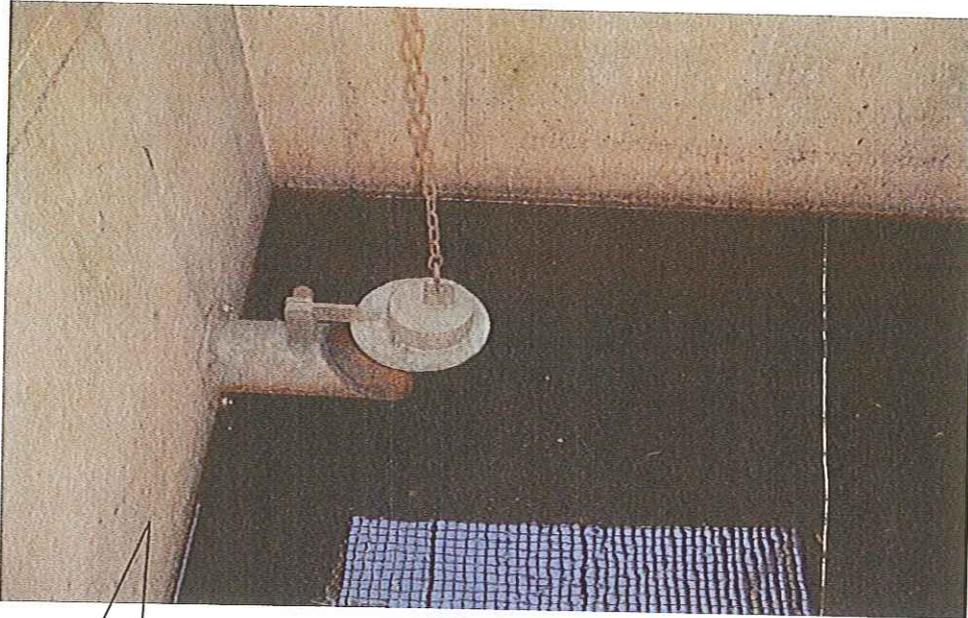
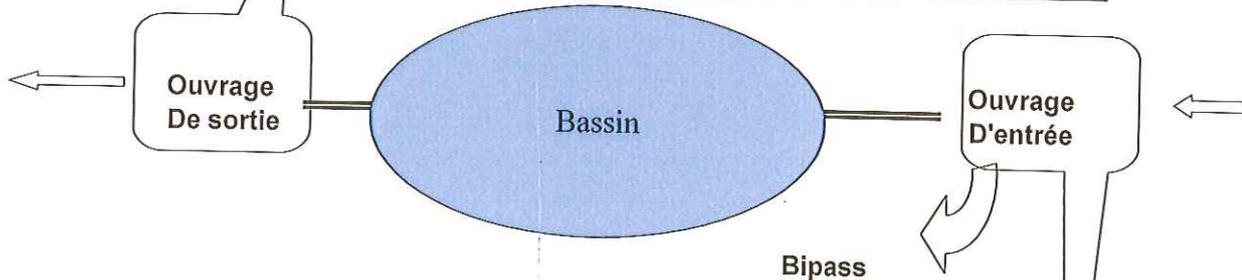
1

Fermer le clapet de l'ouvrage de sortie.

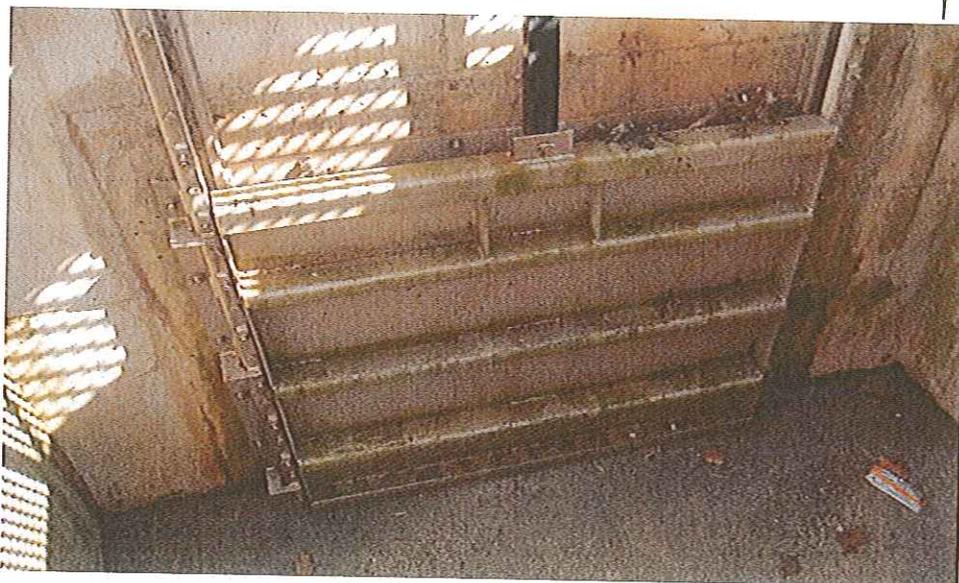
2

**Le polluant est dans le bassin.
Après avis du C.O.S. fermer la vanne d'entrée.
Le bipass est en action.**

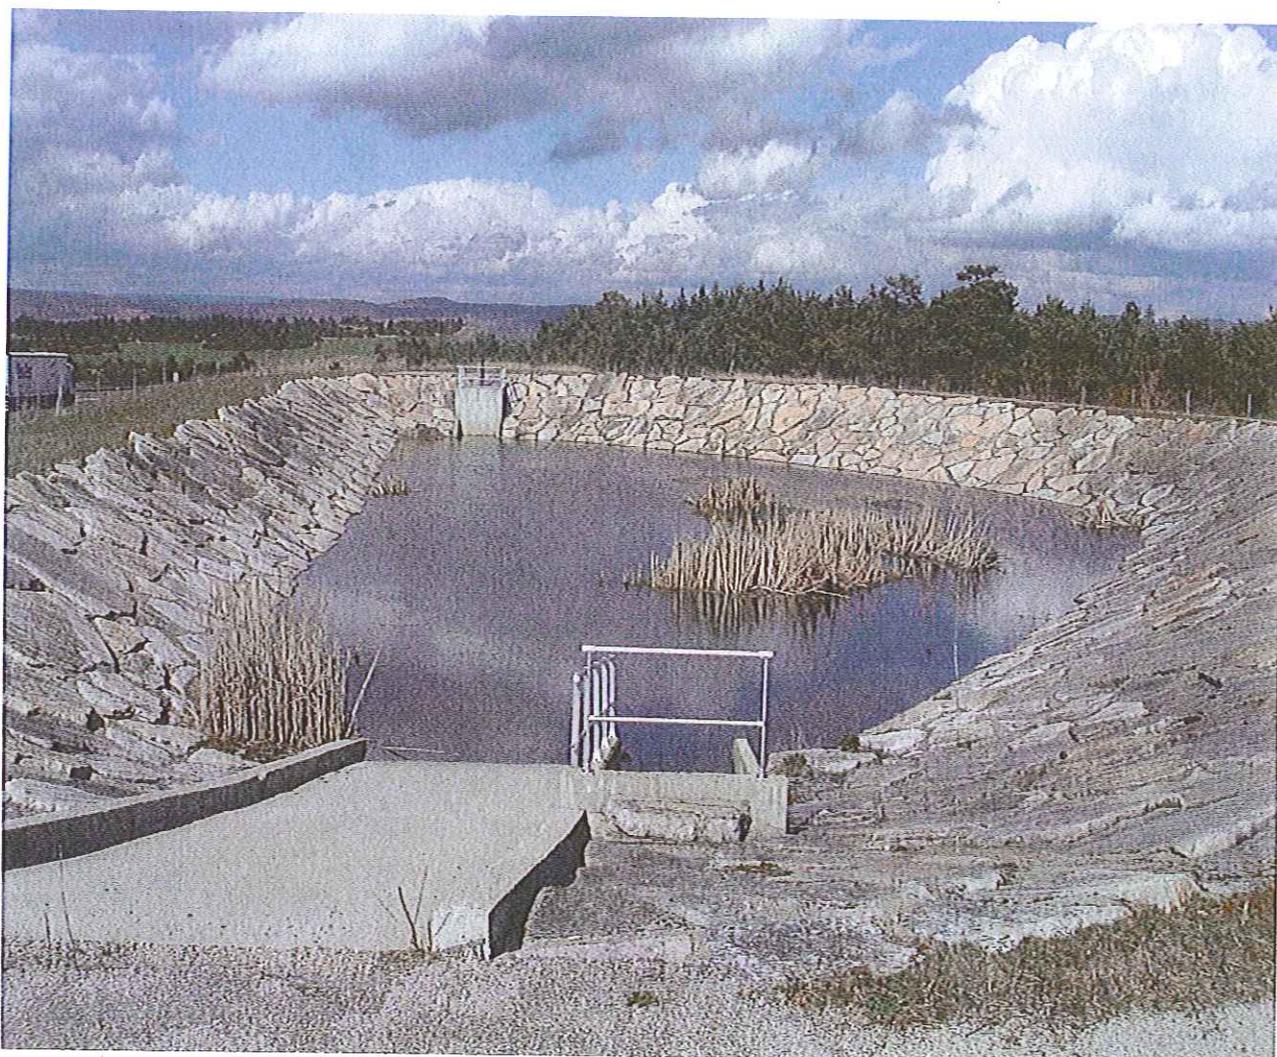
BASSIN N°10 au P.R. 195+140 Sens 2

EAUX RECUPEREES:

DU P.R.195+260 au P.R 197+820

Volume : 2 045 m³
