# Projet de construction du village de marques à La Cavalerie (12)

## Expertise hydrogéologique

Rapport n°A104310/version finale – Juillet 2020

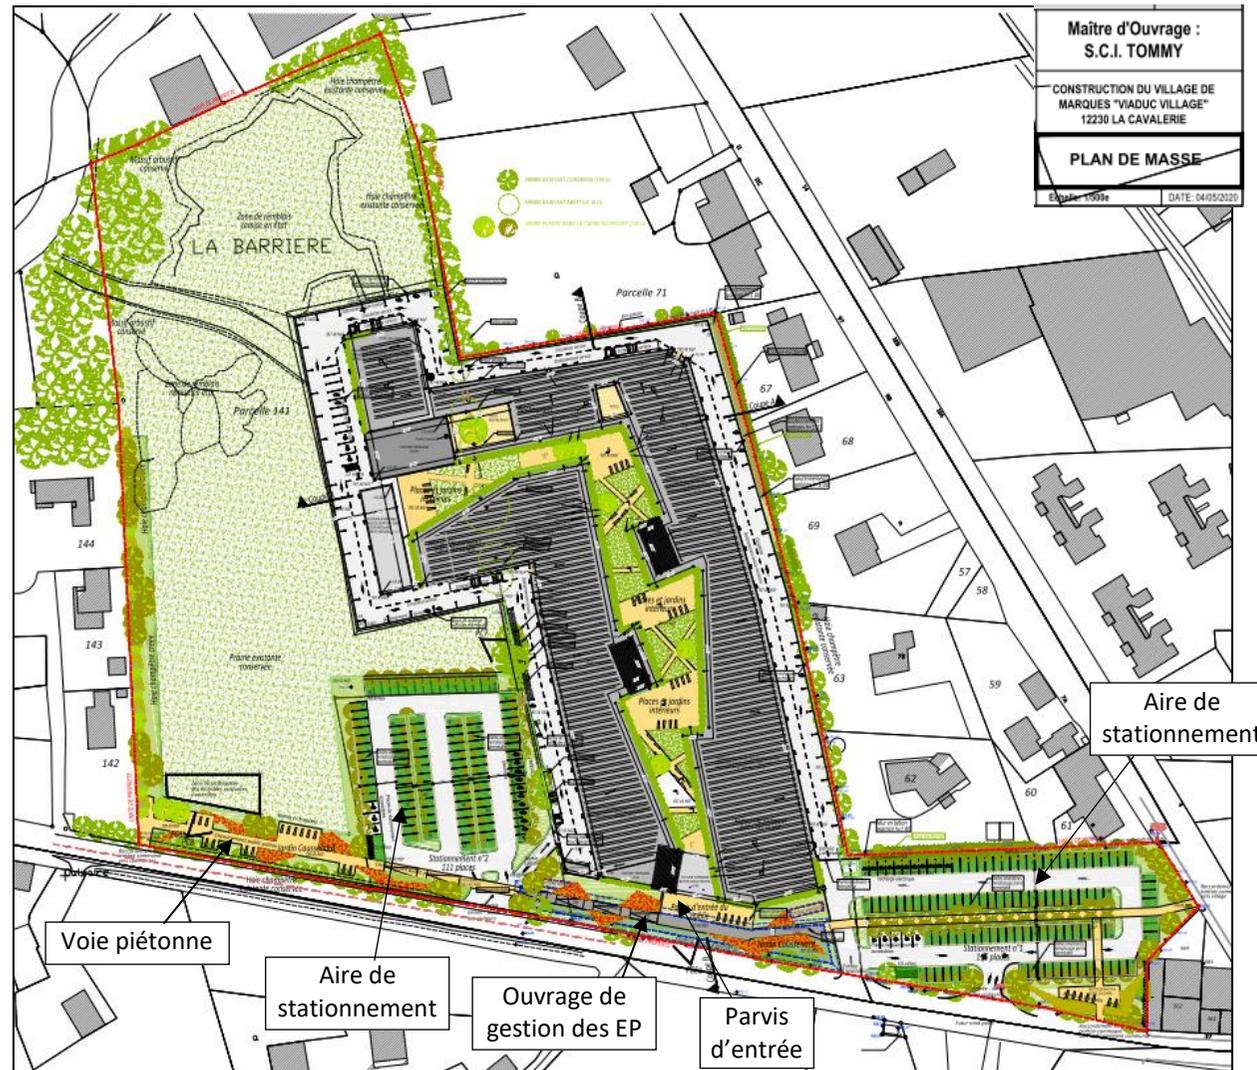
Figure 2 : Plan de masse du projet du village des marques (source : SEQUABAT)

La plate-forme du bâtiment sera à l'altitude moyenne de 787,50 m NGF, de façon à équilibrer déblais et remblais.

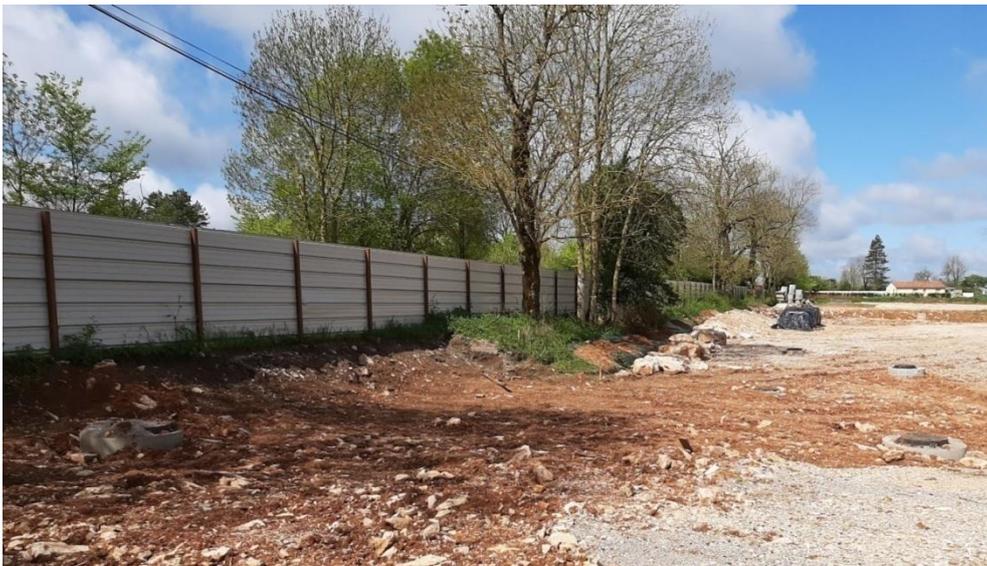
Figure 6 : Photographie des aménagements hydrauliques visibles en surface

Aussi, quelques éléments du réseau d'eaux pluviales ont été mis en place et l'ouvrage d'infiltration a été réalisé au sud du projet, le long de la route, sous le futur parvis d'entrée du village (Figure 6 et Figure 7).

- Le fond du bassin est fondé sur des calcaires fracturés naturellement à environ 4 m de profondeur par rapport au terrain naturel. Afin d'améliorer l'infiltration des eaux, le rocher a été dérocté au brise-roche sur 50 cm.

- Un drain Ø300 mm a été posé au toit des matériaux drainant afin de permettre une surverse vers le réseau d'eau pluvial communal, au nord du site, en cas de surcharge.

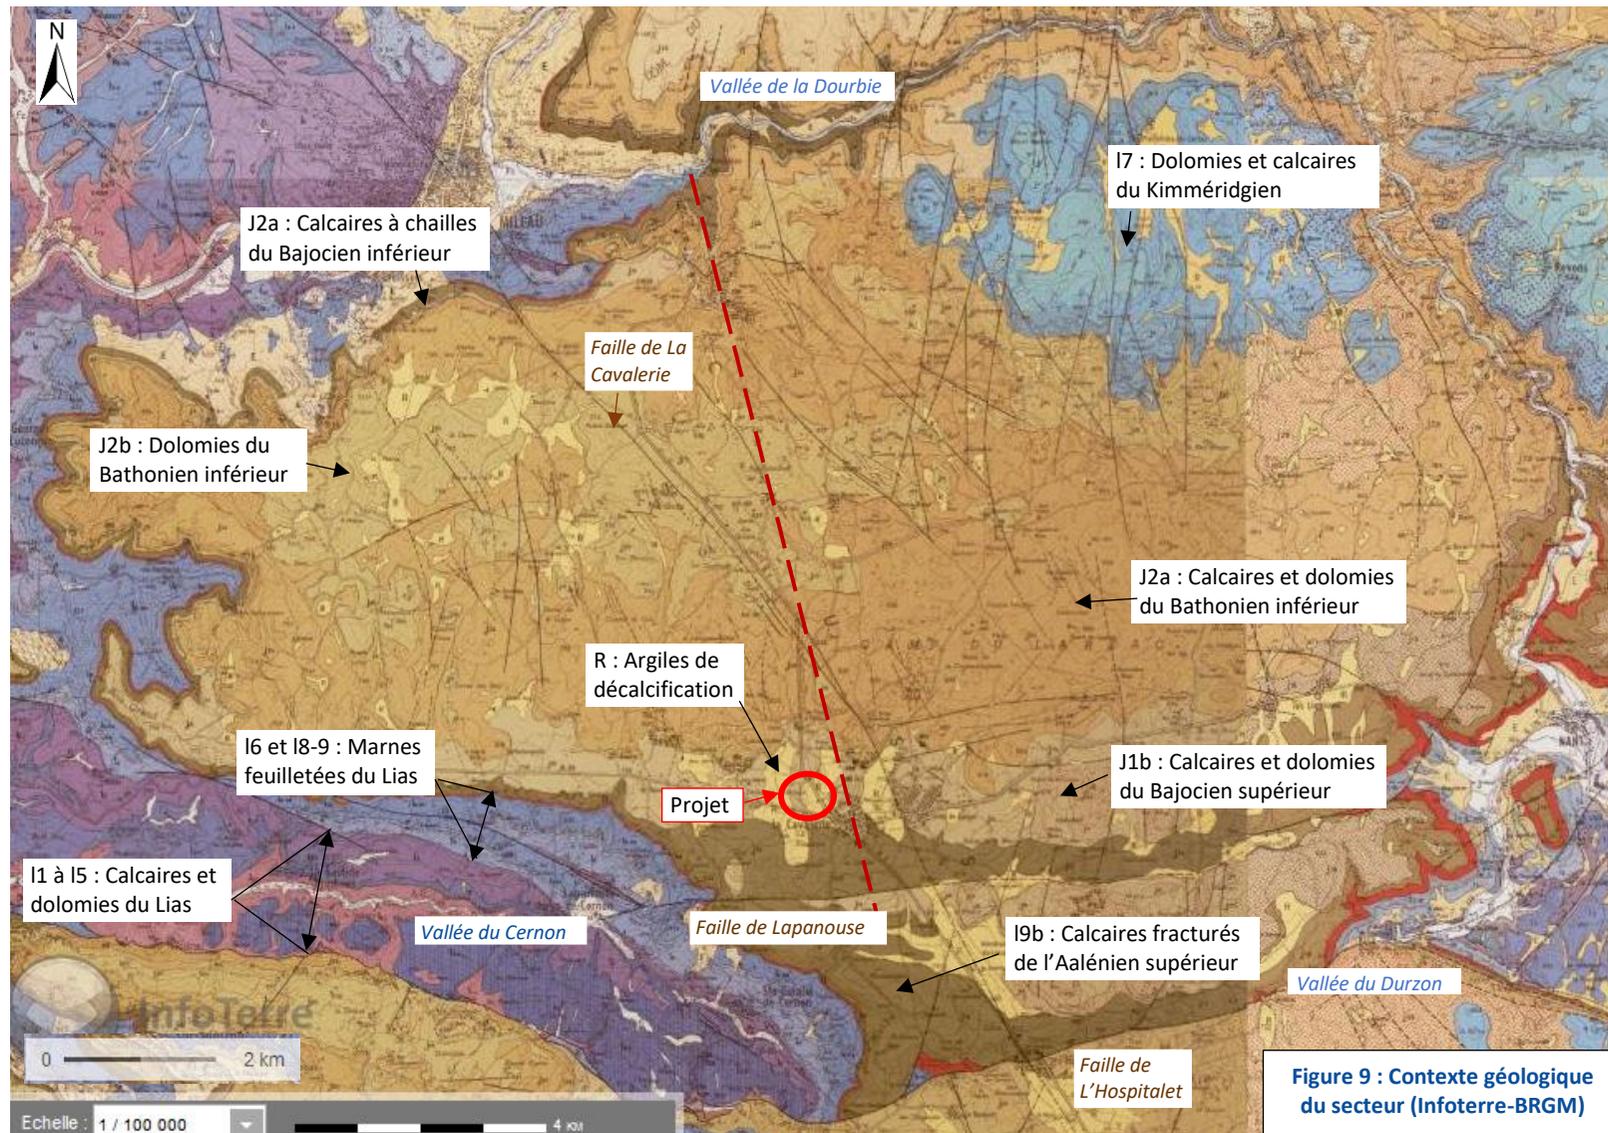
Figure 10 : Coupe géologique Nord-Sud du causse du Larzac (tiret rouge sur carte géologique)

Cet important ensemble carbonaté est découpé par quelques grands accidents tectoniques. Le compartiment de La Cavalerie est limité au sud par la grande faille E-O de l'Hospitalet-du-Larzac, qui est parallèle à la faille de Lapanouse-de-Cernon, plus au nord.

Un dense réseau de failles s'est développé sur le causse du Larzac dont les orientations dominantes sont N-S et SO-NE. Ce faisceau SO-NE est notamment représenté par la grande faille de La Cavalerie qui est observée jusque dans la vallée de Millau.

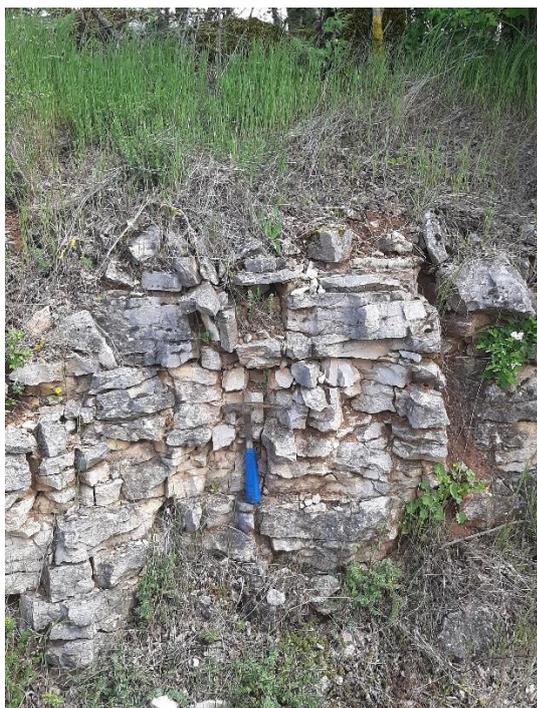
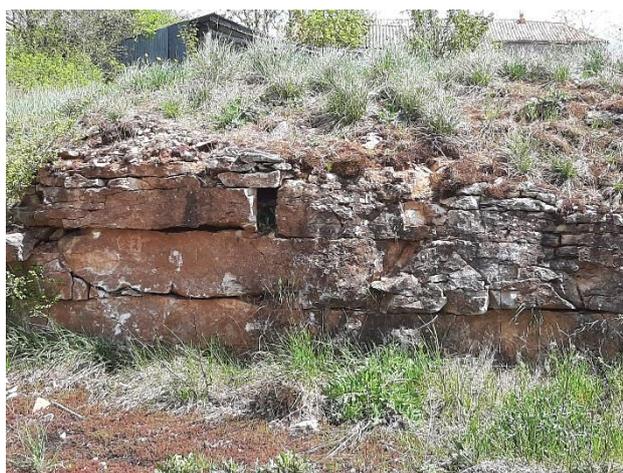
Figure 11 : Affleurement des dalles de calcaires observés sur le Parc d'activité Millau-Larzac, au nord du projet

Le projet est implanté sur une couverture argileuse qui repose sur les calcaires du Bajocien supérieur (J1b). Cette roche se débite en dalles épaisses de 5 à 20 cm (Figure 11) qui présentent un léger pendage général vers le nord. Le plancher imperméable, constitué par les marnes du Toarcien, se trouve vers 160 m de profondeur.

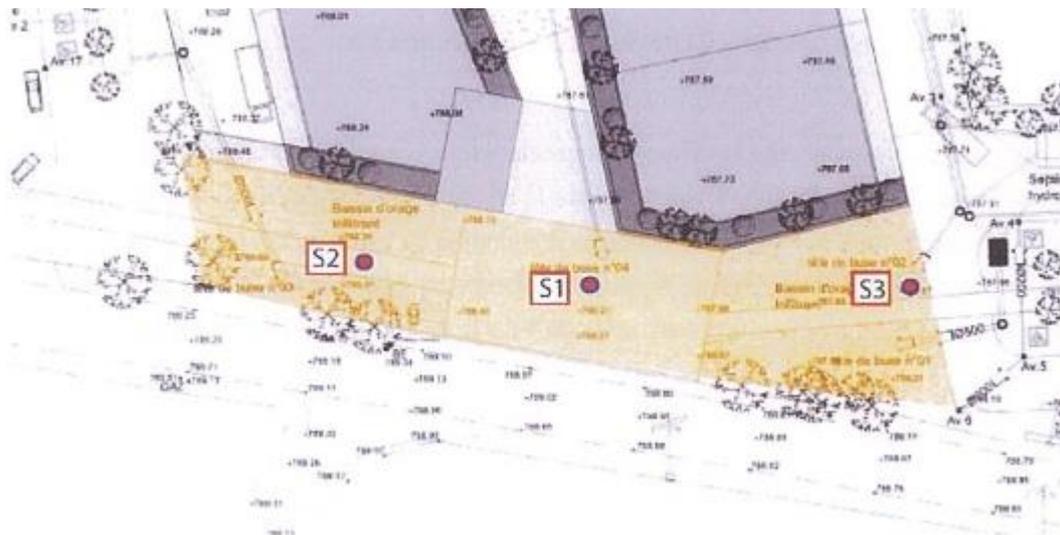
Figure 14 : Localisation des sondages à pelle mécanique et des tests d'infiltration réalisés en 2008

En 2008, dans le cadre de l'expertise hydrogéologique, trois sondages de reconnaissance à la pelle mécanique ont été réalisés au droit de l'emplacement projeté de l'ouvrage d'infiltration des eaux pluviales et deux tests d'infiltration ont été réalisés au fond des fosses S2 et S3 (sur Figure 14). Sur ces deux points, le calcaire altéré a été atteint à environ 2 m de profondeur.

Le potentiel d'infiltration des eaux relevé sur ces sondages paraît relativement bon. Il est cependant important de noter que l'hétérogénéité des calcaires dans le secteur est très importante. On peut passer rapidement de calcaires très argileux en surface et peu perméables à des calcaires karstifiés très perméables (présence de vides).

Sur la base de ces résultats, une infiltration moyenne de 15 m<sup>3</sup>/jour/m<sup>2</sup> a été retenue pour dimensionner l'ouvrage d'infiltration des eaux pluviales.

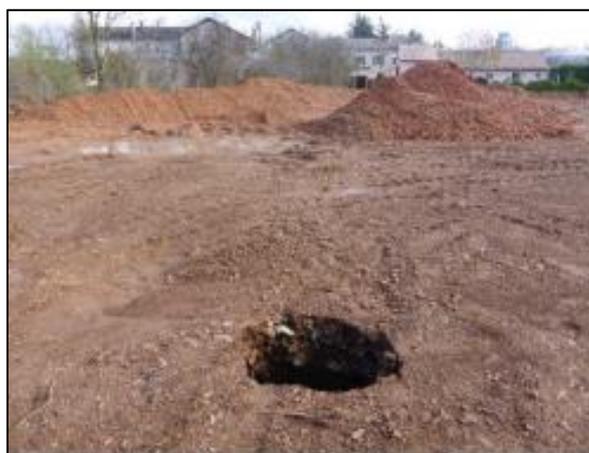
Figure 15 : Photographie du fontis apparu au nord du projet (source : SEQUABAT)

En 2017, suite à des travaux de décapage de la couverture argileuse et d'un épisode de forte pluie, un fontis est apparu au nord du projet, ainsi qu'une zone de dépression à environ 15 m, vers la limite de parcelle (cf. annexe 3). Ces formes d'effondrements localisées peuvent être provoquées :

- par la rupture du toit d'une cavité formée dans les calcaires. La coupe géologique d'un sondage (DE13) réalisé entre le fontis et la zone de dépression indique la présence d'une cavité entre 3,8 et 6 m.
- par le débouillage de matériaux de comblement d'une cavité suite à une circulation d'eau massive. Sur les sondages SP1 et DE9, à proximité du fontis, une poche d'argile peu compacte est identifiée.

Cette zone de fontis a été simplement remblayée avant d'être recouverte par la couche de remblais de la plateforme.

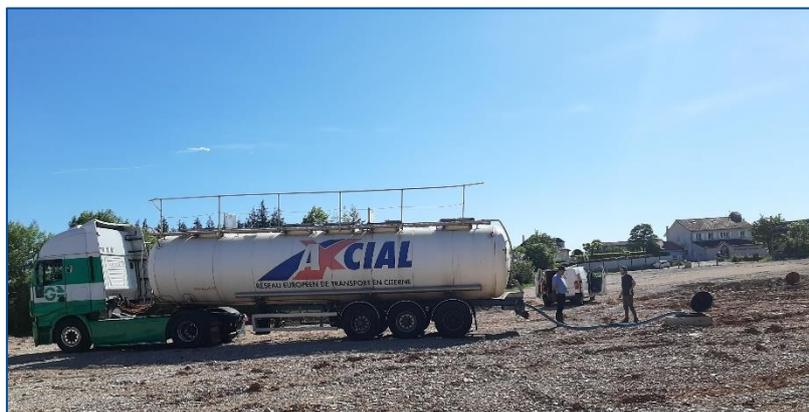
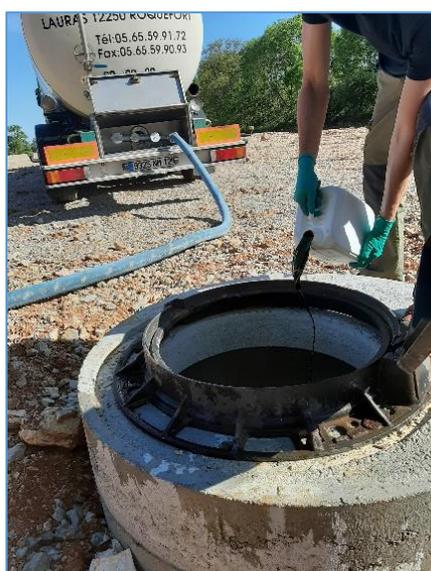
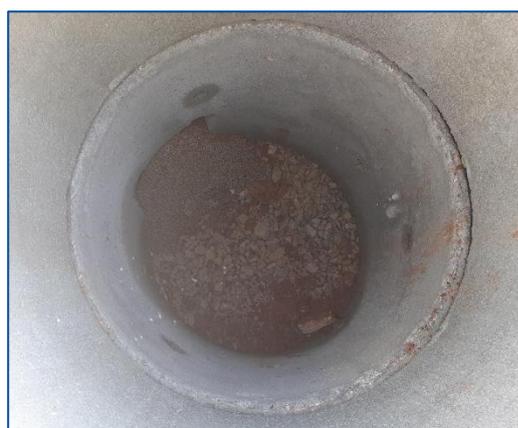
**Figure 21 : Illustrations de l'opération d'injection du traceur dans le bassin d'infiltration**

Puis le colorant a été injectée à 9h35. Afin de « pousser » le traceur à travers les matériaux drainants puis la zone non saturée du système karstique, un important volume d'eau claire (27 m<sup>3</sup>) a été déversé dans le bassin.

*Injection d'eau claire à partir d'un camion-citerne*

*Injection du colorant*

*Intérieur du regard de diffusion testé*
