**ETUDES PREALABLES A L'ETABLISSEMENT DES  
PERIMETRES DE PROTECTION**

**SOURCE CAPTEE DE TENDIGUES**

**TRAÇAGE EN BASSES EAUX  
DU RAVIN DE LA MERDERIE**

**RAPPORT CALLIGEE Périmpro Sout T05-12053**

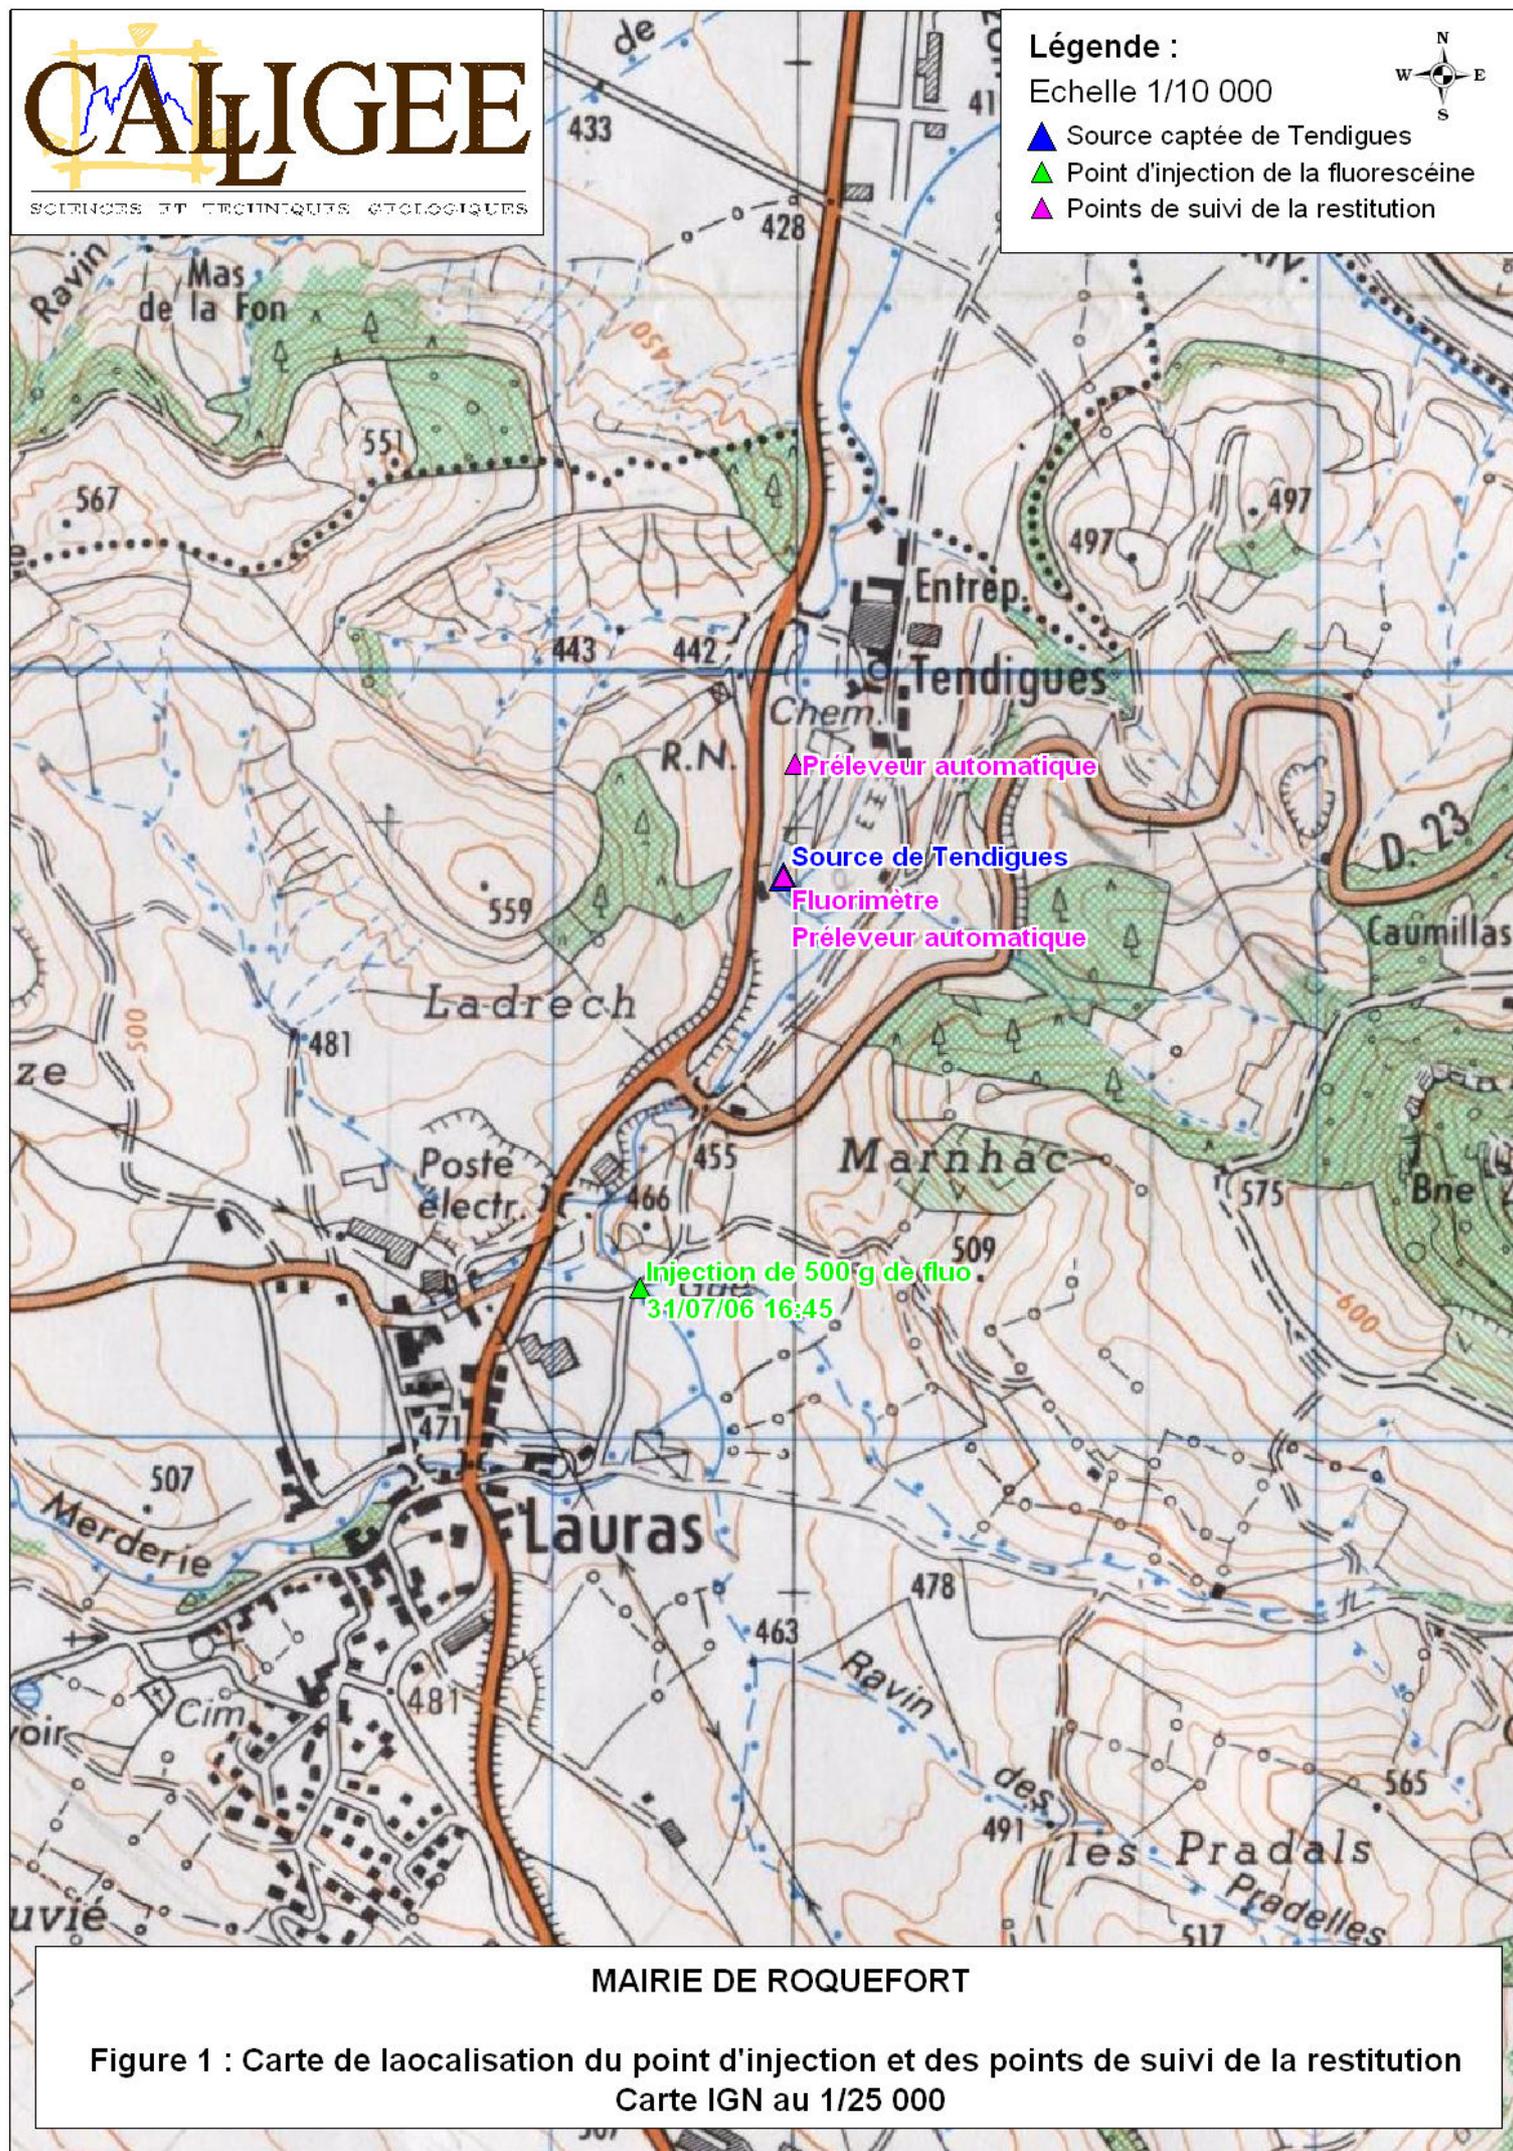
Figure 1 : Carte de la localisation du point d'injection et des points de suivi de la restitution  
Carte IGN au 1/25 000

Le traceur a été injecté dans le ravin de la Merderie, au niveau du gué, en aval de la nouvelle déviation de la RD 22 (route de Roquefort) (**figure 1**).

Ce pont se situe à 565 m de la source en ligne droite et à 735 m en suivant le lit du ruisseau.

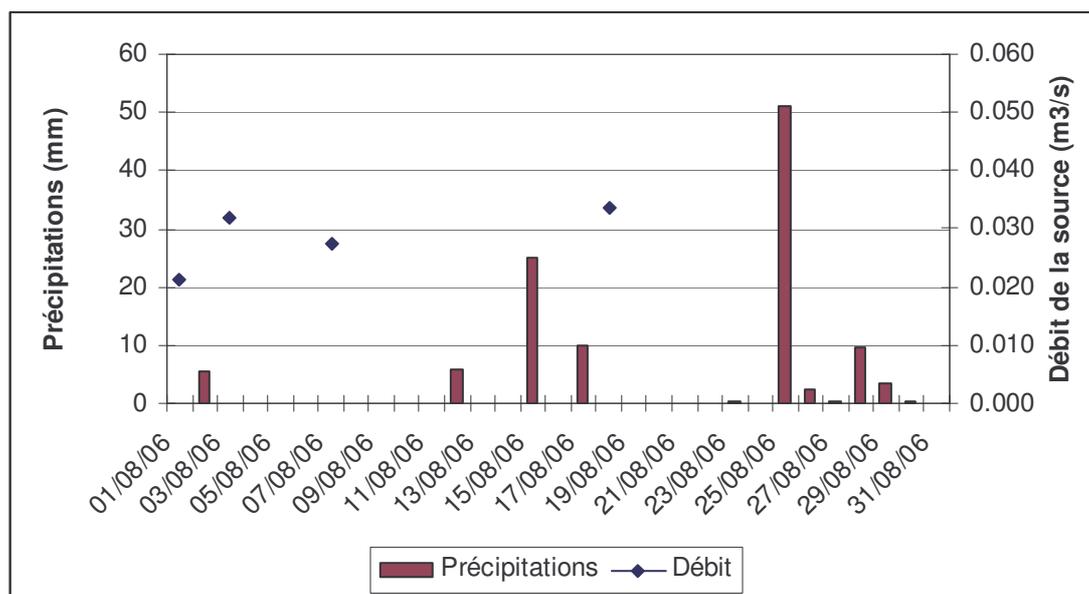
Figure 2 : Précipitations à la station de St Afrique et débits mesurés au trop plein du captage de Tendigues

Les augmentations de débits correspondent aux épisodes pluvieux (données de précipitations à la station météorologique de St Afrique, voir [annexe 3](#)).

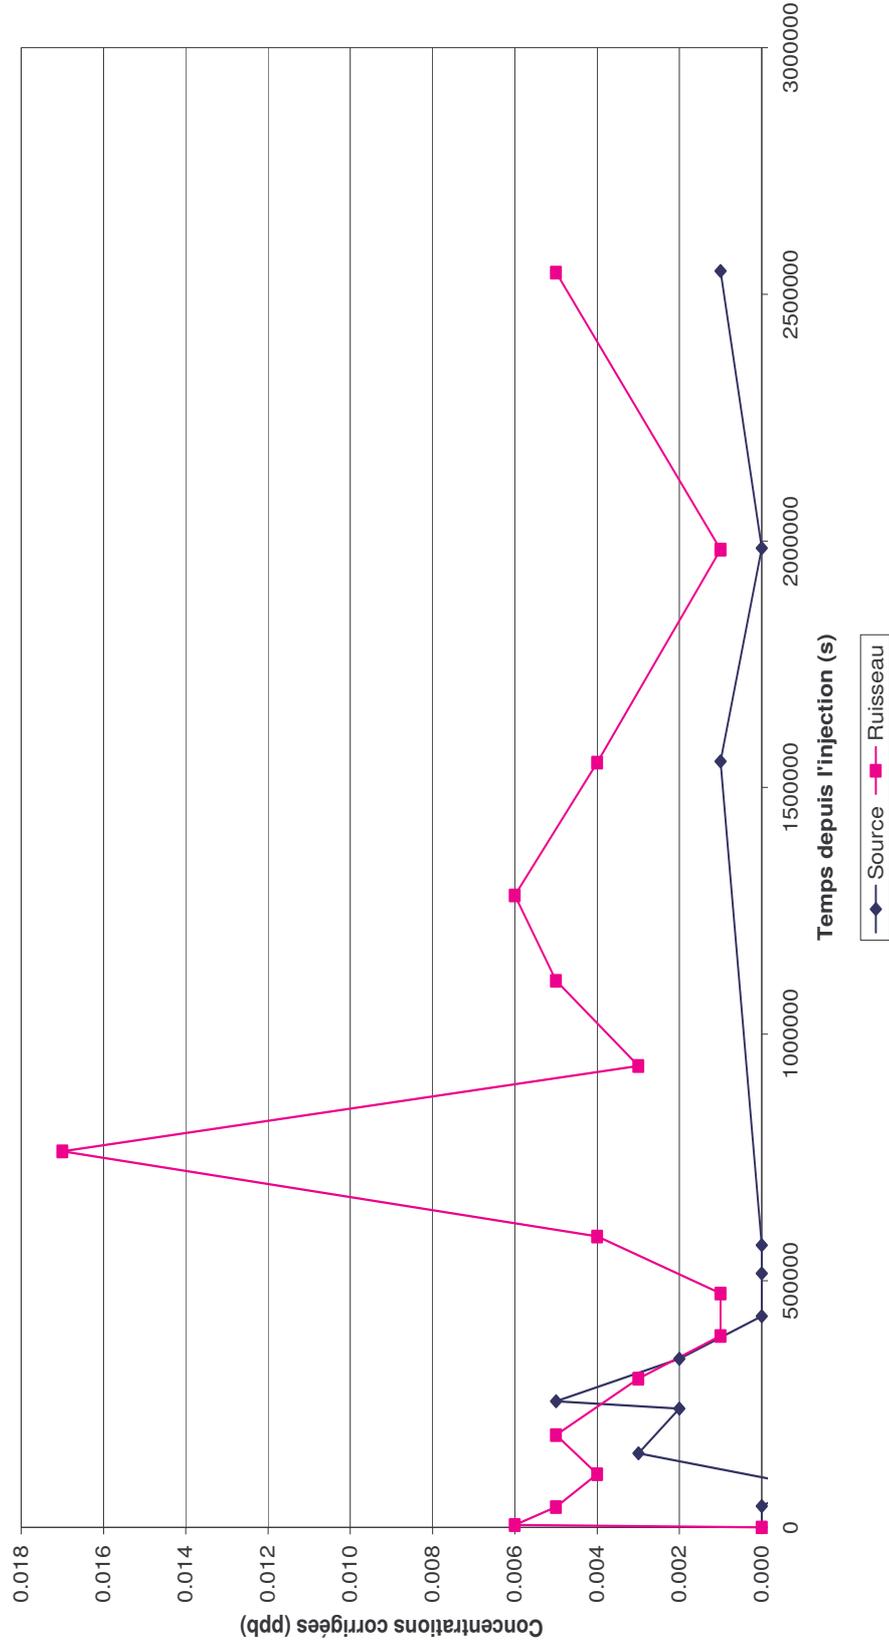
Figure 3 : Courbe des concentrations en fluorescéine mesurées à la source de Tendigues et au ruisseau

Les concentrations nettes corrigées sont présentées sur la **figure 3**. Le bruit de fond a été supprimé. On remarque que le bruit de fond est assez important par rapport aux concentrations observées.

La **figure 3** présente les concentrations nettes corrigées en fonction du temps depuis l'injection. On observe une restitution plurimodale de concentrations très faibles. Les augmentations de concentrations semblent se superposer en partie avec les précipitations.

La restitution débute 1h30 après l'injection, ce qui est surprenant vu le faible débit du ruisseau au point d'injection et à l'évolution visuelle du traceur. Le 1<sup>er</sup> échantillon a été contrôlé faiblement positif par le Laboratoire. Ceci est dû à l'interférence de la matière organique présente dans les eaux qui émettent à une longueur d'onde proche de celle du traceur.

La concentration maximale est observée le 9/08/2006 à 12:40 soit 8 jours et 20 h après l'injection.

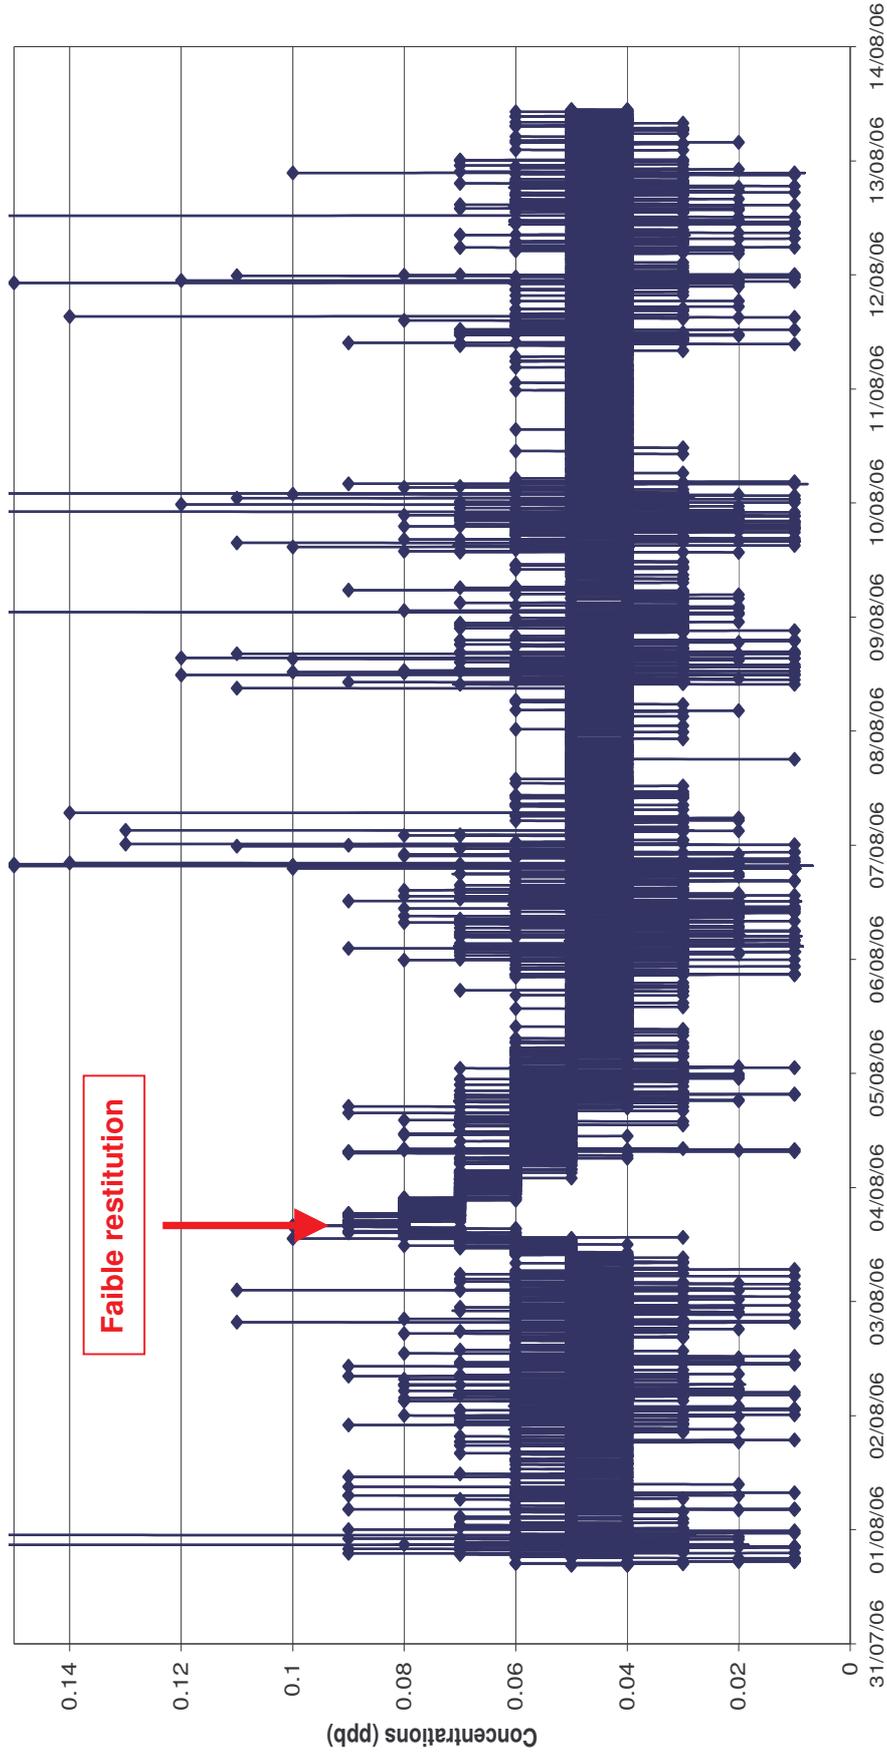
Figure 4 : Courbe des concentrations en fluorescéine mesurées à la source de Tendigues par le fluorimètre

La courbe de restitution enregistrée par le fluorimètre est présentée sur la **figure 4**. La courbe est très hachée à cause des très faibles concentrations. Une légère restitution est observée à partir du 3/08/06 vers 12h00 soit 67 h après l'injection (0,09 ppb au maximum).

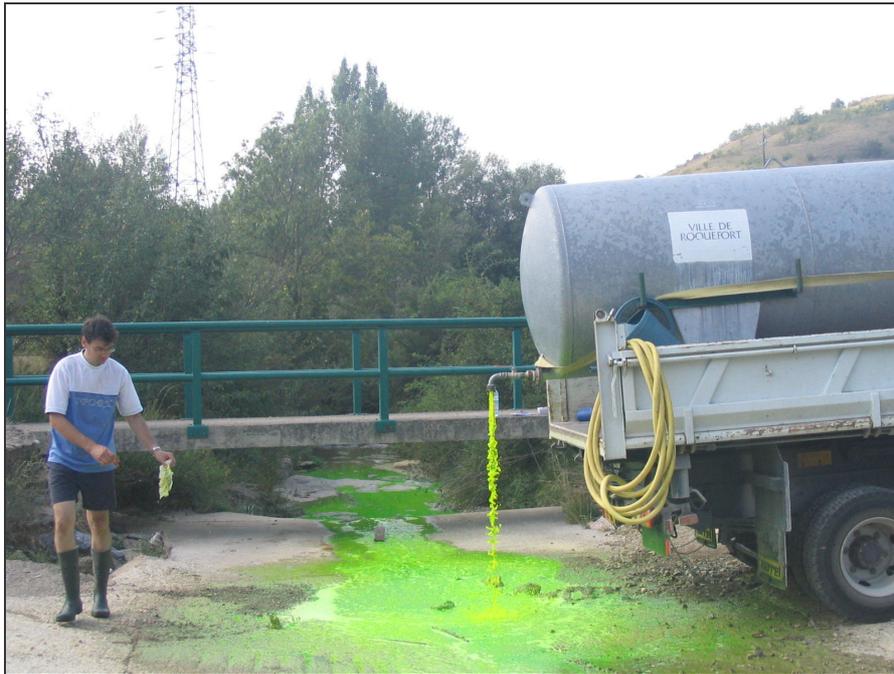
Photo 1 : Injection de la fluorescéine dans le ravin de la Merderie

L'injection a été réalisée le ravin de la Merderie, au niveau du gué (**photo 1**).

500 g de fluorescéine ont été mélangés à 4000 l d'eau contenus dans une citerne. La concentration de la solution injectée est de 0,125 g/l.

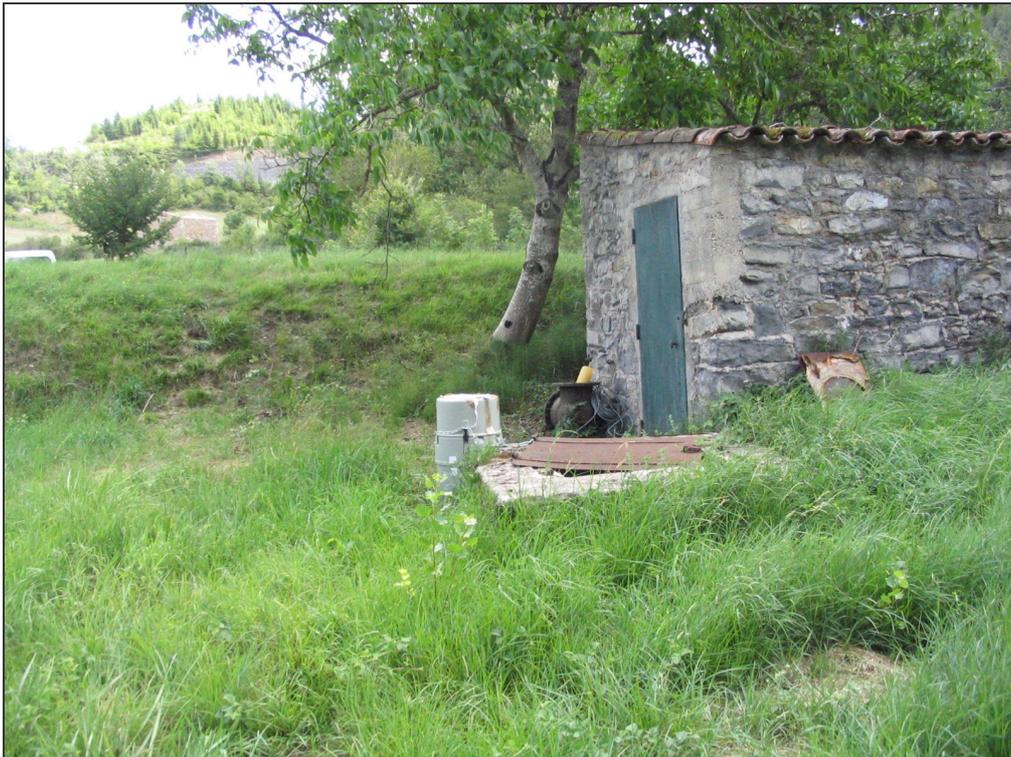
Photo 3 : Préleveur automatique à la source de Tendigues

Le suivi de la restitution du traceur s'est fait grâce à des préleveurs automatiques installés dans le bassin du captage ainsi que sur le ruisseau de Tendigues en aval du trop plein de la source.

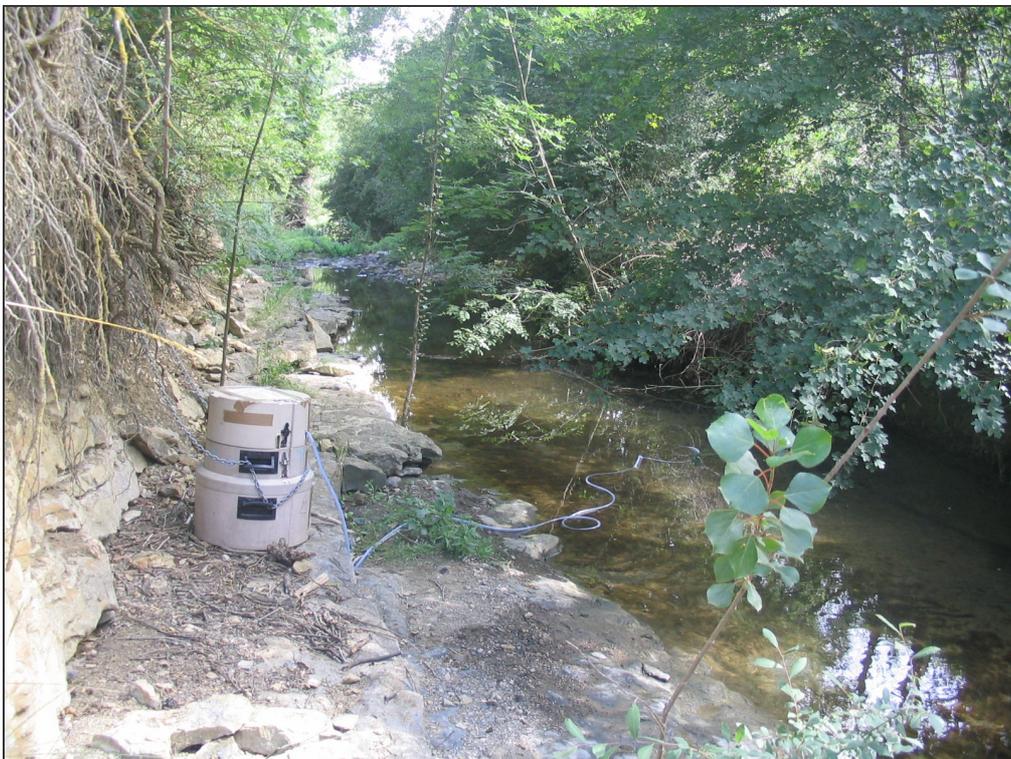
Photo 4 : Préleveur automatique dans le ruisseau de Tendigues en aval de la source

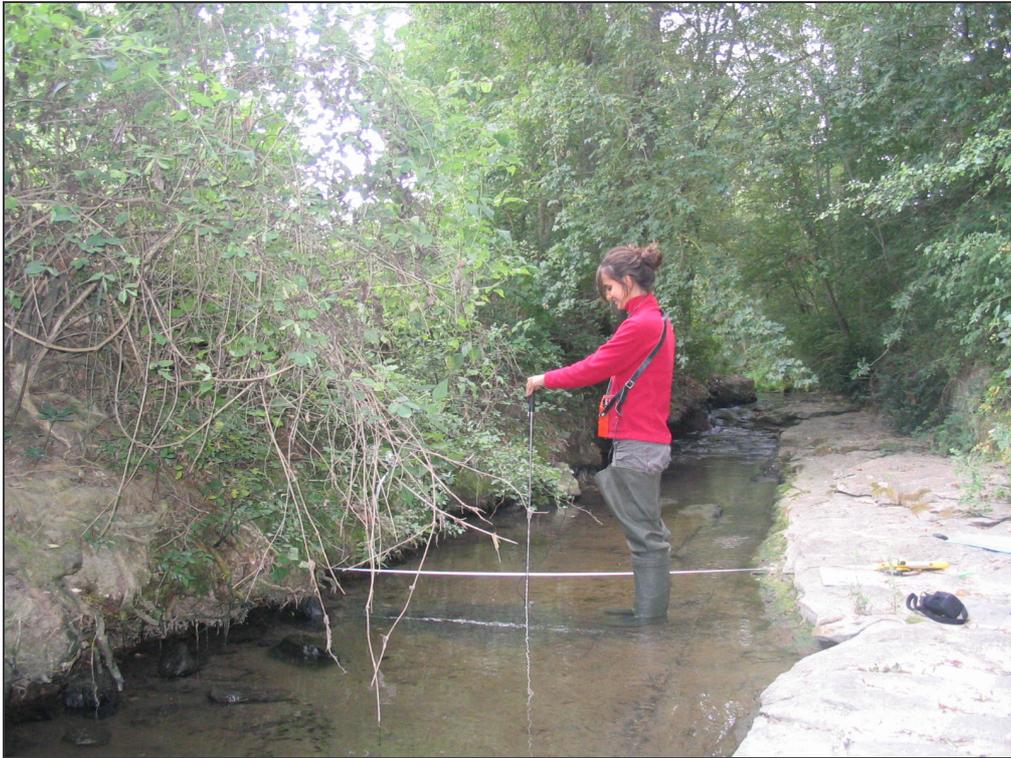
Photo 5 : Jaugeage du ruisseau de Tendigues en aval de la source

Le débit du ruisseau de Tendigues et les trop-pleins de la source ont été mesurés au micromoulinet ([photo 5](#)).
