**DEPARTEMENT DE L'HERAULT**

**SIEP du Pic Baudille.**

**Impact de la perte «Paloc» du ruisseau d'Aigues-Vives sur les forages du Drac  
Commune de Montpeyroux**

Janvier 2015

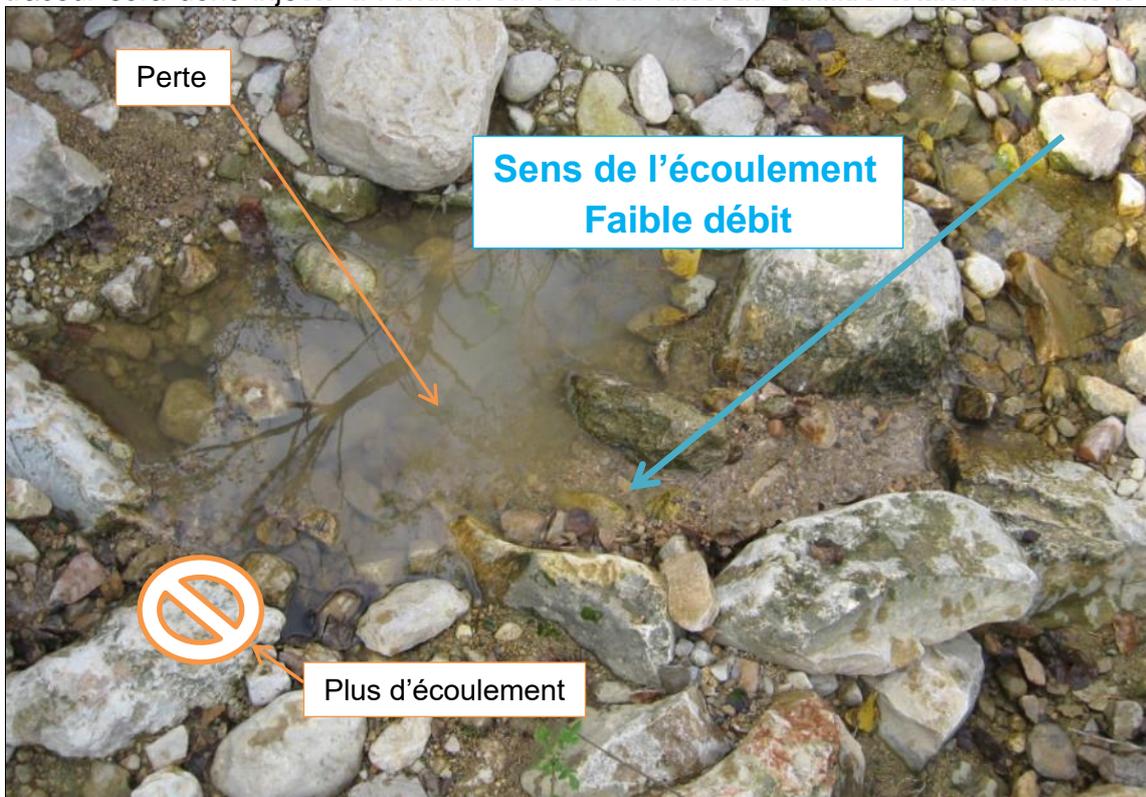
Figure 1 : Photo de la perte Paloc

Le 20/10/2014, la perte dans le ruisseau d'Aigues-Vives a été localisée. Le débit du ruisseau était très faible, permettant d'apprécier la zone où le cours d'eau se perdait. Aucune résurgence n'a été observée en aval, permettant d'affirmer qu'il s'agit bien d'une perte. Le traceur sera donc injecté à l'endroit où l'eau du ruisseau s'infiltré totalement dans le karst.

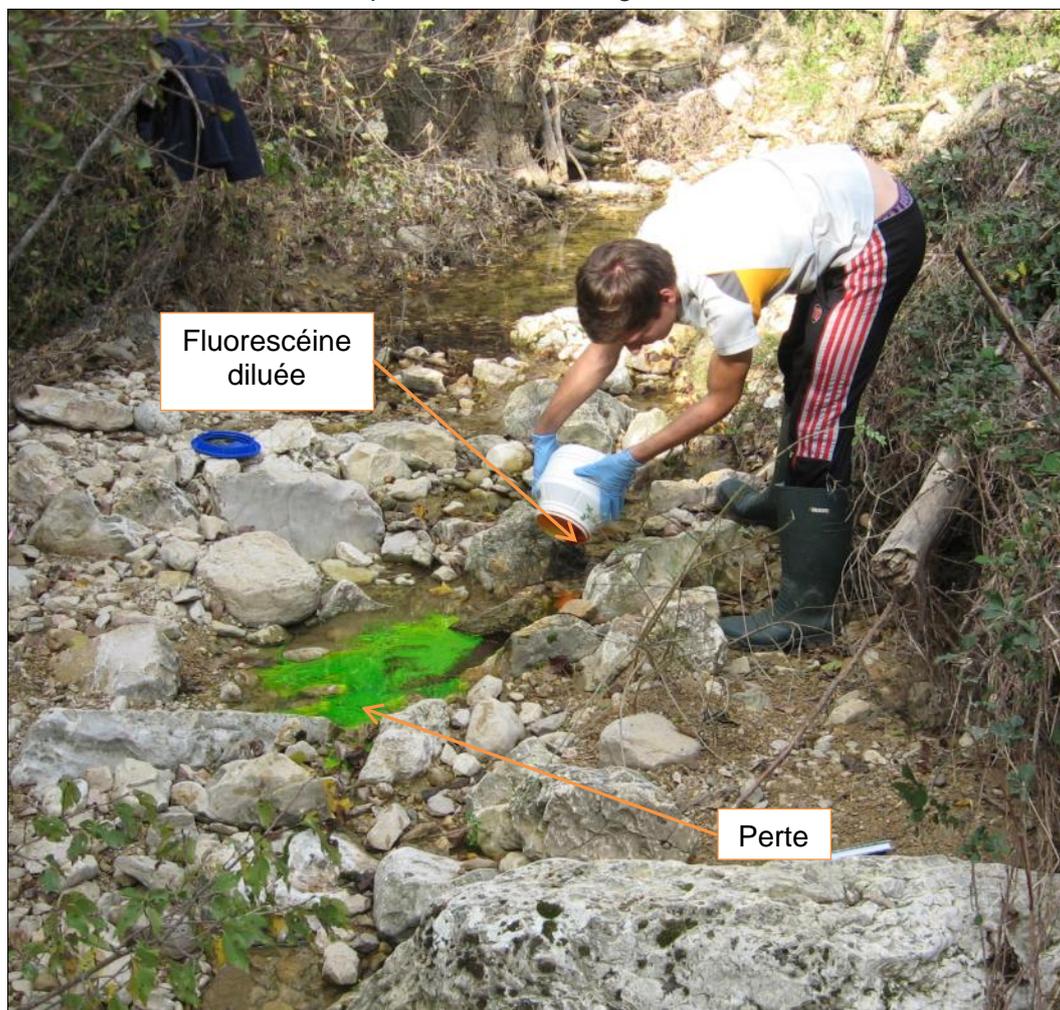
Figure 2 : Injection de fluorescéine dans la perte Paloc

Le 29/10/2014 il est injecté 50,8 grammes de fluorescéine dans la perte Paloc à 14h12. Il n'y a pas eu de chasse étant donné que le ruisseau d'Aigues-Vives coulait.

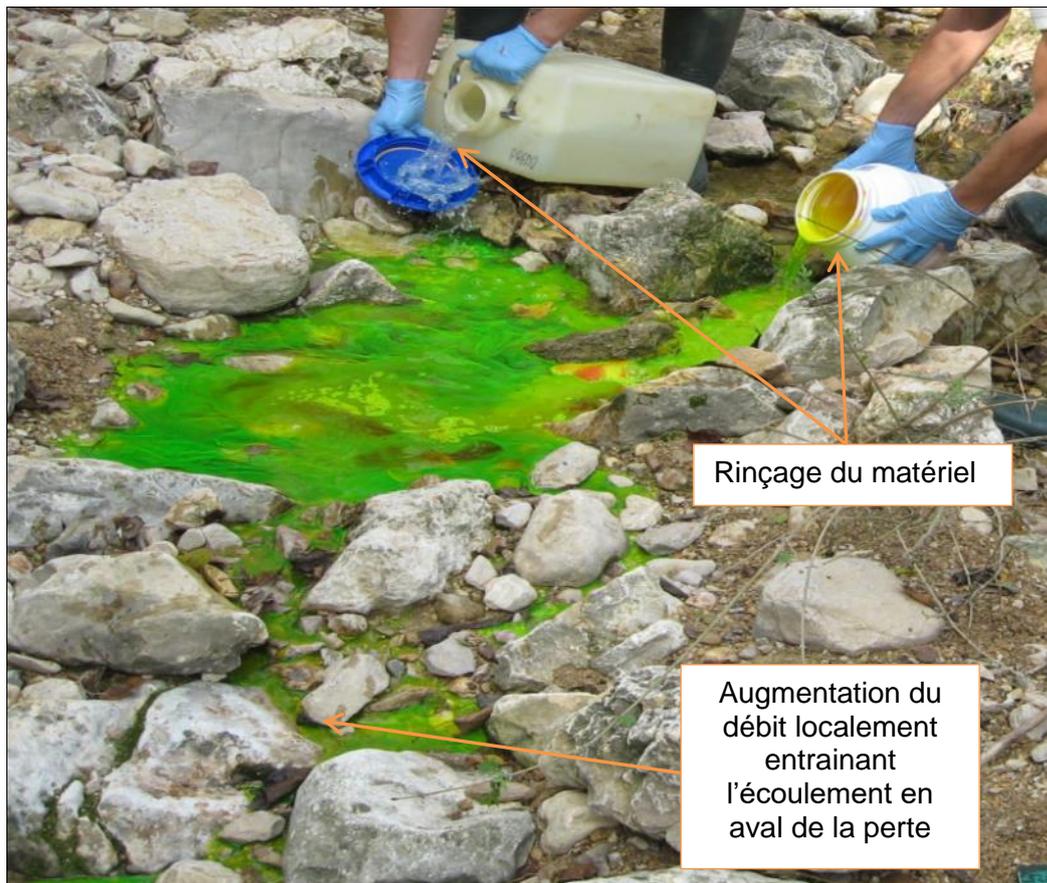
Figure 3 : Rinçage du matériel

Un rinçage de nettoyage du matériel a été effectué juste après l'injection du colorant permettant l'injection totale des 50,8 grammes de fluorescéine. Ce rinçage a rajouté une grande quantité d'eau au niveau de la perte (>50L) entraînant une augmentation temporaire de la charge en surface. De ce fait, l'eau s'est écoulée deux mètres en aval de la perte, n'impactant pas la poursuite du traçage car toute l'eau s'est infiltrée.

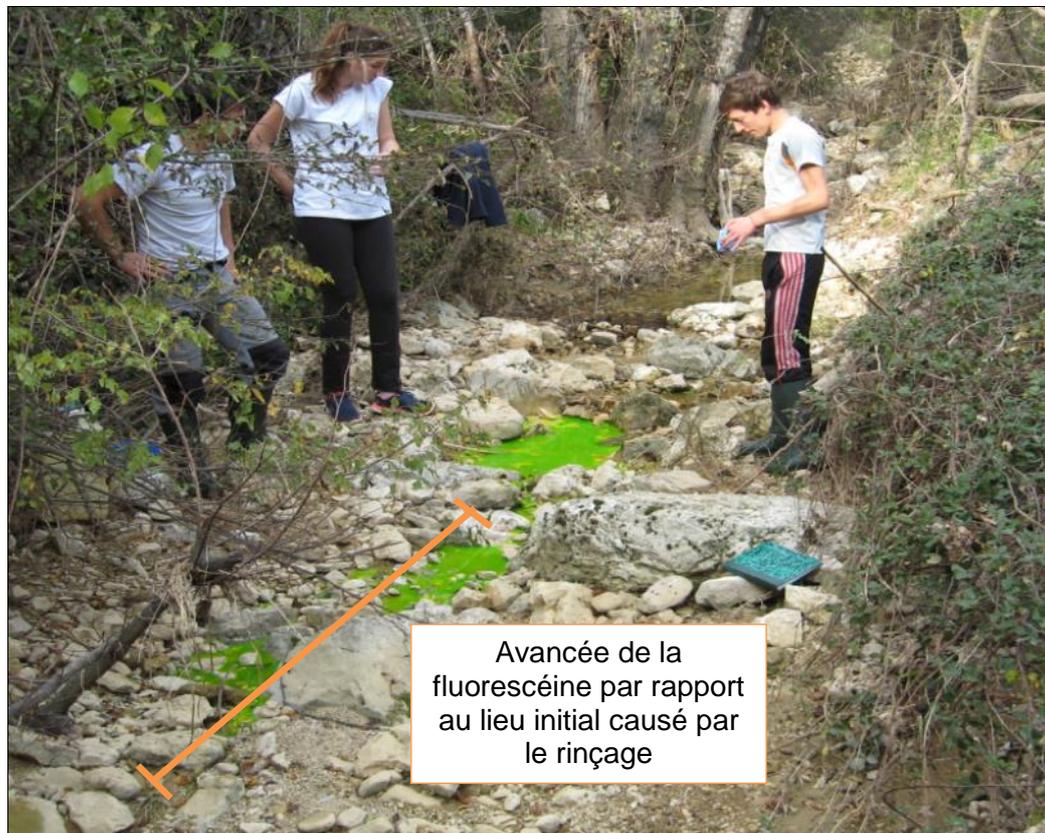
Figure 4 : Avancée de la fluorescéine dans le ruisseau d'Aigues-Vives

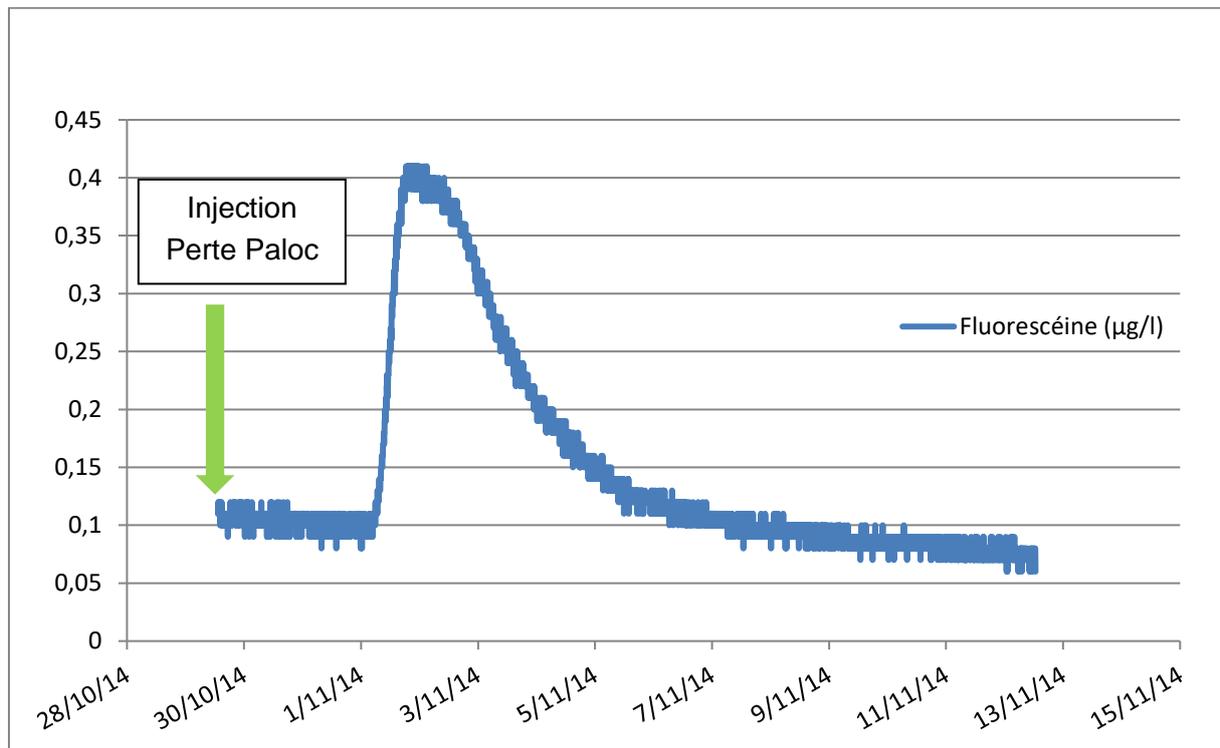
Figure 5 : Courbe de restitution à la source de la Clamouse

La courbe de restitution obtenue traduit nettement le passage de la fluorescéine dans le système. La montée est assez rapide, un léger palier se produit au maximum de la concentration et la descente est relativement rapide, avec une traîne faible.

Cette caractéristique s'interprète par des circulations rapides dans le système avec un drainage principal. Il est peu probable qu'un système annexe au drainage (SAD des modèles karstiques) soit développé sur le secteur compte-tenu de la forme de la courbe traduisant un écoulement unique dans un collecteur avec absence de diffusion et restitution franche.

Le site de Clamouse est vraisemblablement l'exutoire de ce collecteur dont les dimensions peuvent s'assimiler à une galerie de la grotte compte-tenu des vitesses.

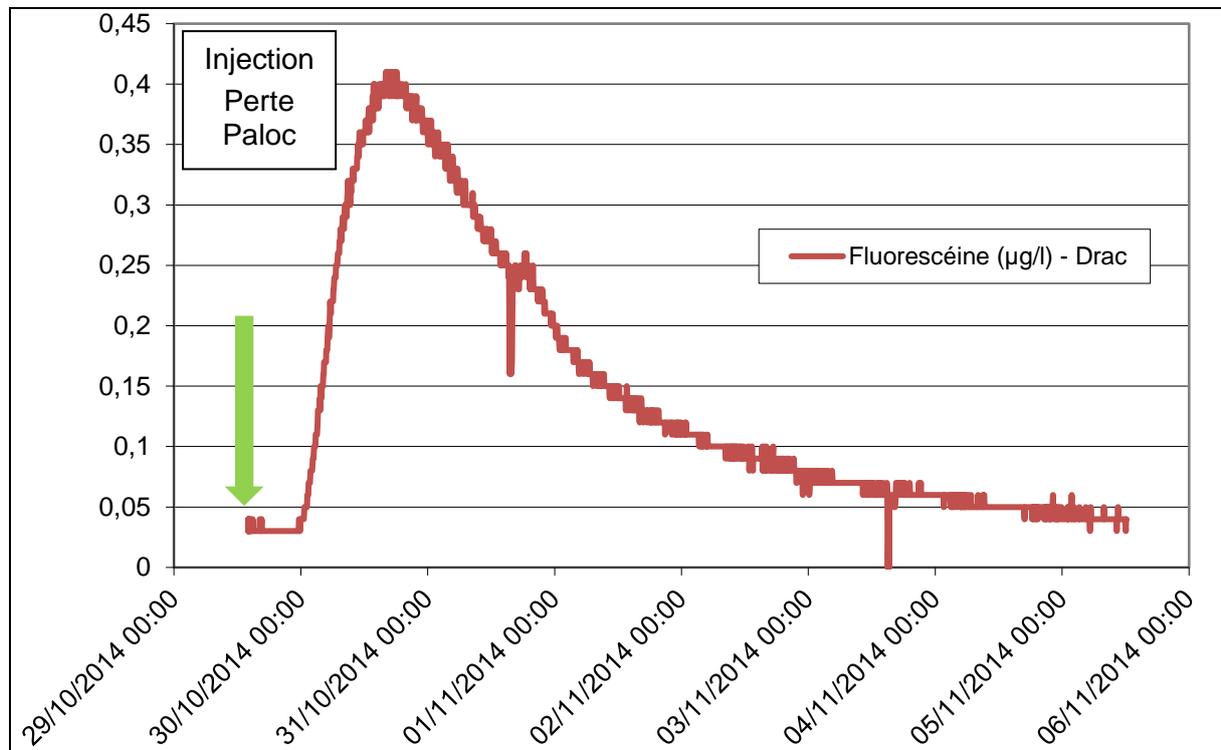
Figure 7 : Courbe de restitution au forage Drac-Est

La courbe de restitution obtenue traduit nettement le passage de la fluorescéine dans le système. La montée est assez rapide jusqu'à un maximum de concentration (37 fois le seuil bas) et la descente est relativement rapide, avec une traîne moyenne à longue jusqu'au retour à la valeur initiale. La traîne est plus longue que pour la décroissance de Clamouse.

Cette courbe caractéristique peut s'interpréter par des circulations rapides dans le système avec un drainage principal. Cependant, durant l'expérience, le site surveillé faisait l'objet de pompage artificiel à un débit constant de 110 m<sup>3</sup>/h. Nous ne pouvons donc pas extrapoler des valeurs de vitesse de circulation dans le milieu ; nous parlerons donc de vitesses influencées par le pompage.

La courbe de restitution montre deux chutes de concentration sur une courte durée (31/10 et 3/11). Après analyse du suivi piézométrique en place sur le piézomètre F3 (situé à 30 m du forage Drac-Est), les deux anomalies traduisent en fait un arrêt de la pompe sur une courte durée. (Voir Annexe 11)

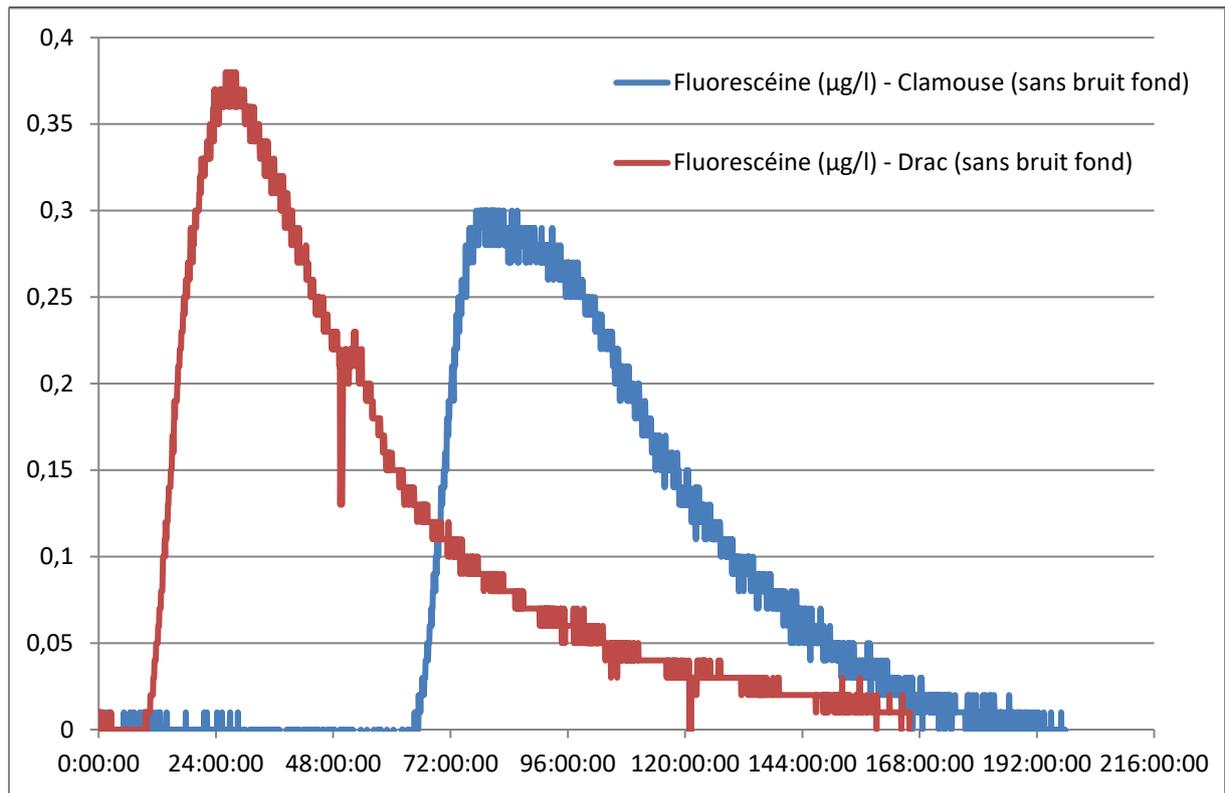
Figure 9 : Courbe de restitution aux points d'échantillonnages sans le bruit de fond

La superposition des deux courbes dévoile les observations et comparaisons suivantes :

- La restitution au Drac est plus rapide ; Clamouse montre un palier de concentration avant d'engager une décroissance plus lente
- La concentration à Clamouse est relativement importante et montre ainsi une faible dilution du traceur. Le palier au maximum de concentration traduit à étalement du panache de colorant dans le collecteur. Ces éléments favorisent encore l'hypothèse d'un drain principal.

- La durée de la traîne de décroissance est plus longue sur le Drac. Cela traduit la dispersion du colorant dans une zone fracturée ou broyée qui piège une partie du traceur sous l'action des pompes des forages. La décharge du colorant se fait ensuite progressivement jusqu'au renouvellement complet de l'eau contenant le colorant. Cela peut montrer que la zone de captage est moins transmissive, et donc plus filtrante, mais qu'elle dispose d'un effet capacitif non négligeable puisqu'elle a pu stocker du colorant. Cette hypothèse montrerait une vulnérabilité moindre de la zone de captage.

Afin d'appréhender la restitution sur le système aquifère, les courbes de restitutions des deux stations ont été superposées en retirant le bruit de fond.

L'échelle temporelle a été horodatée à zéro pour matérialiser l'injection.

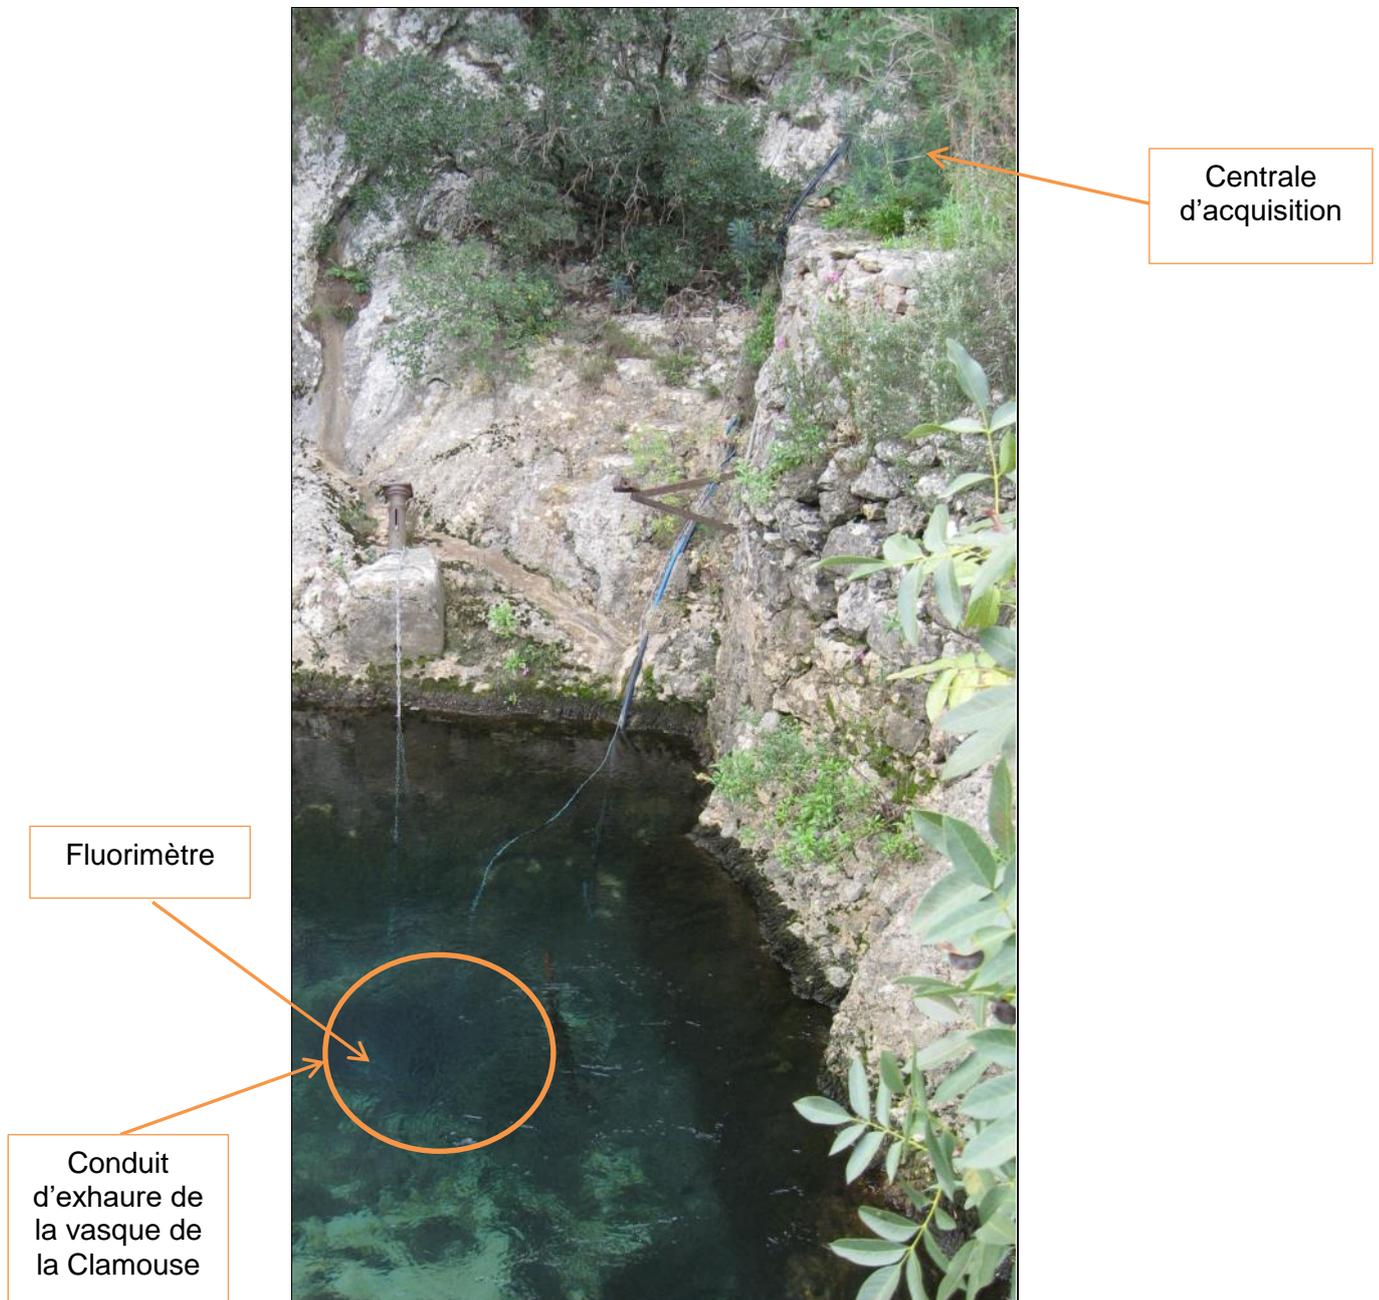
Nota : Le fluorimètre a été installé dans le conduit de la source. Il est suspendu par une chaîne et raccordé par le câble à la centrale d'acquisition.

Annexe 4 – Photographie du point d'échantillonnage de la source de la Clamouse

Au niveau de la Clamouse, un fluorimètre (n° SN 238) a été immergé dans le conduit de la vasque (en bord de route) par M. Liénart. Le fluorimètre est attaché par une chaîne afin qu'il ne tombe pas plus profond. Les mesures ont été programmées au pas de temps de 5 minutes. Un bruit de fond a été mesuré de l'ordre de 0,01 µg/l de fluorescéine.

Le boîtier de mesures a été camouflé dans la végétation et enchaîné à la grille de protection. (Voir Annexe 4)

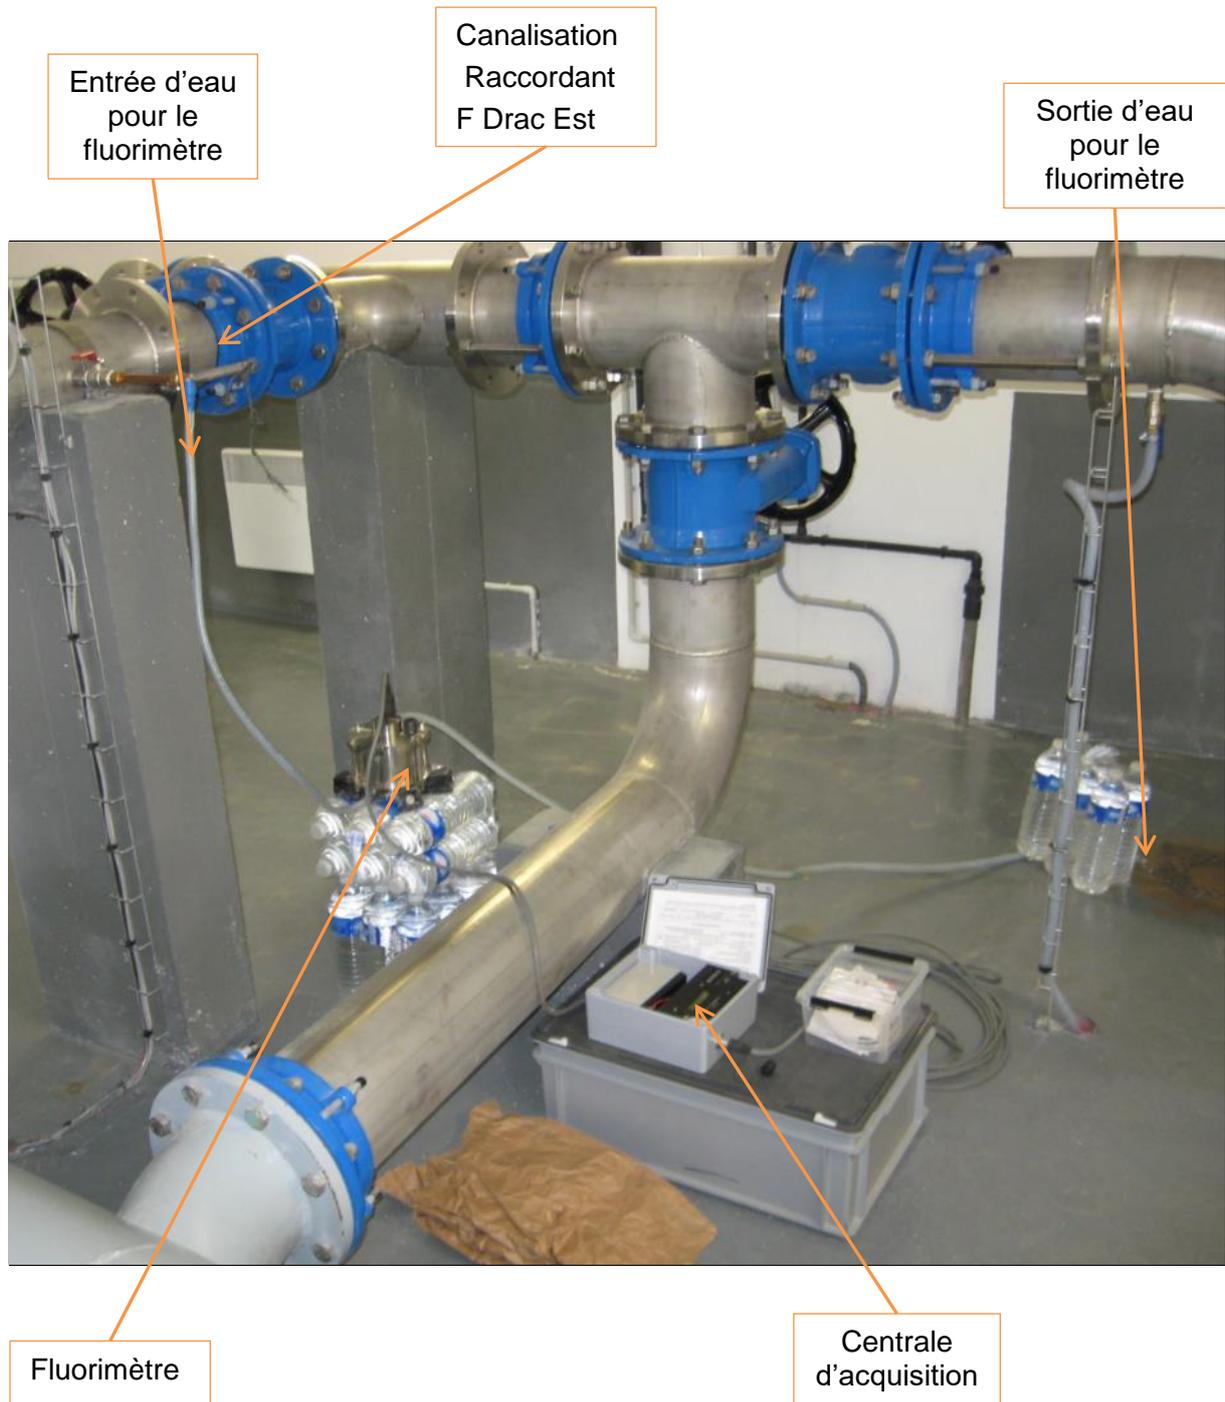
Annexe 5 – Photographie du point d'échantillonnage du forage DRAC EST

Le fluorimètre (n° SN 715) a été installé au niveau de la conduite d'exhaure du forage Drac Est sur le robinet de prélèvement. Le fluorimètre a donc été connecté par un tuyau souple et le rejet s'est effectué au niveau du siphon de sol du local (Voir Annexe 5). Les mesures ont été programmées au pas de temps de 5 minutes. Aucun bruit de fond de fluorescéine n'a été détecté au niveau du forage.

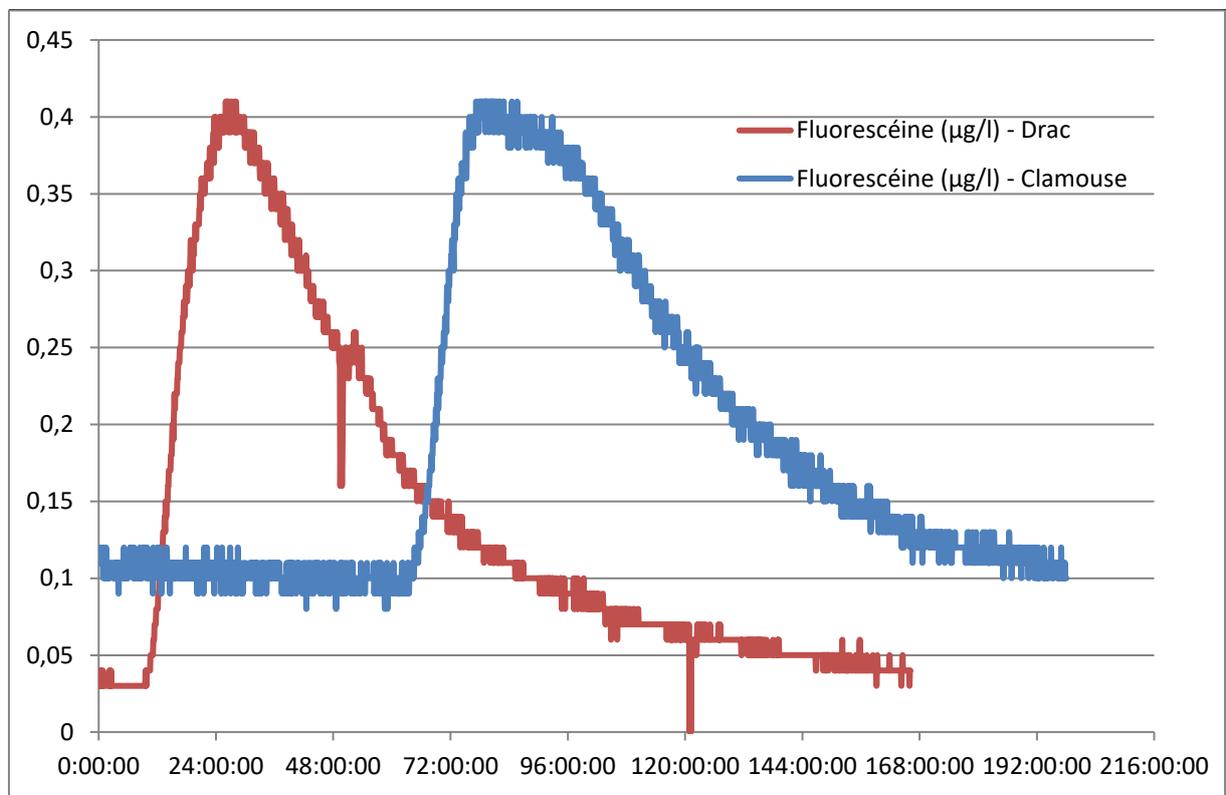
Annexe 8 - Courbe de restitution brute du traçage au Drac et la Clamouse.

Les courbes de restitution brutes des deux points d'échantillonnages sont présentées en annexe 8.

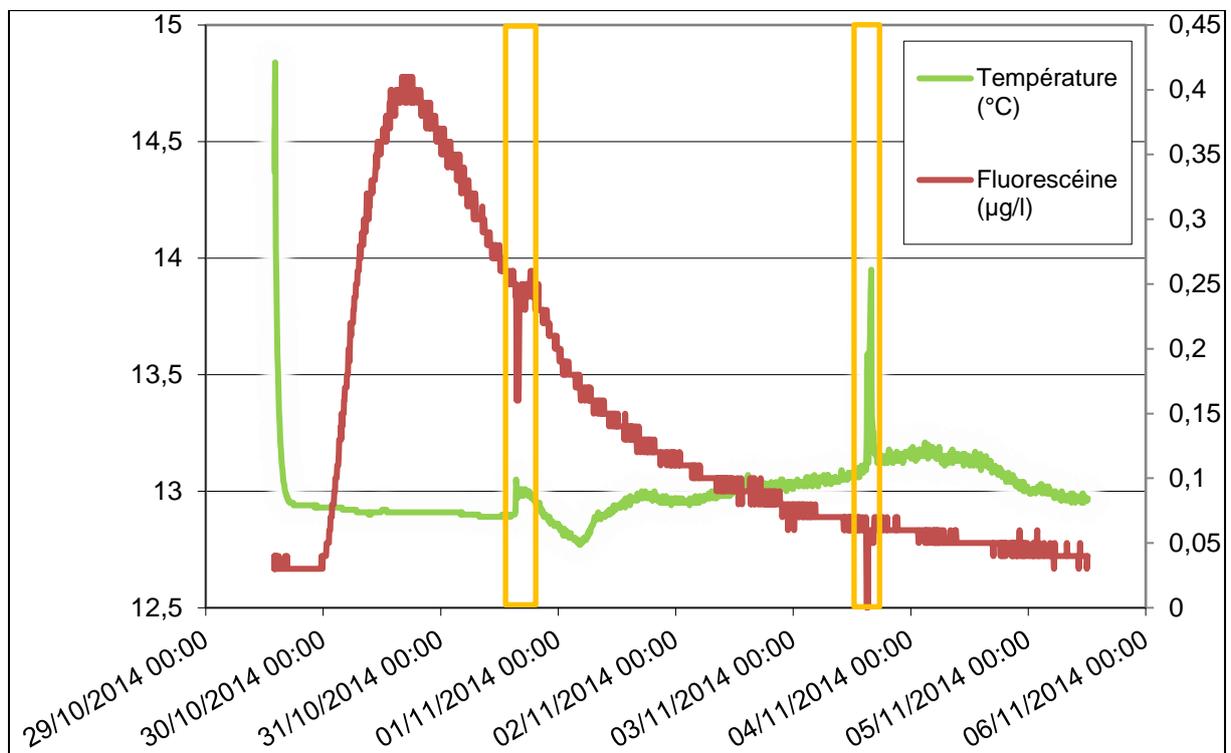
Annexe 9 – Courbe de restitution de la fluorescéine et de la température

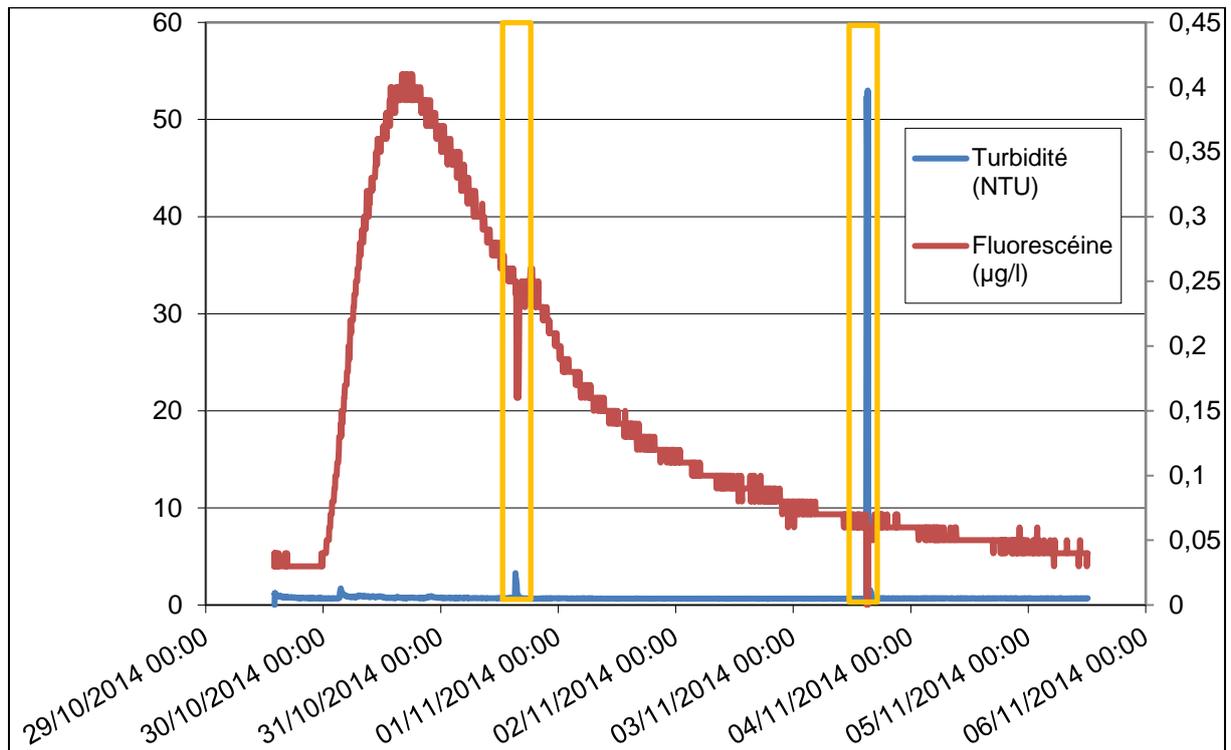
Annexe 10 - Courbe de restitution de la fluorescéine et de la turbidité

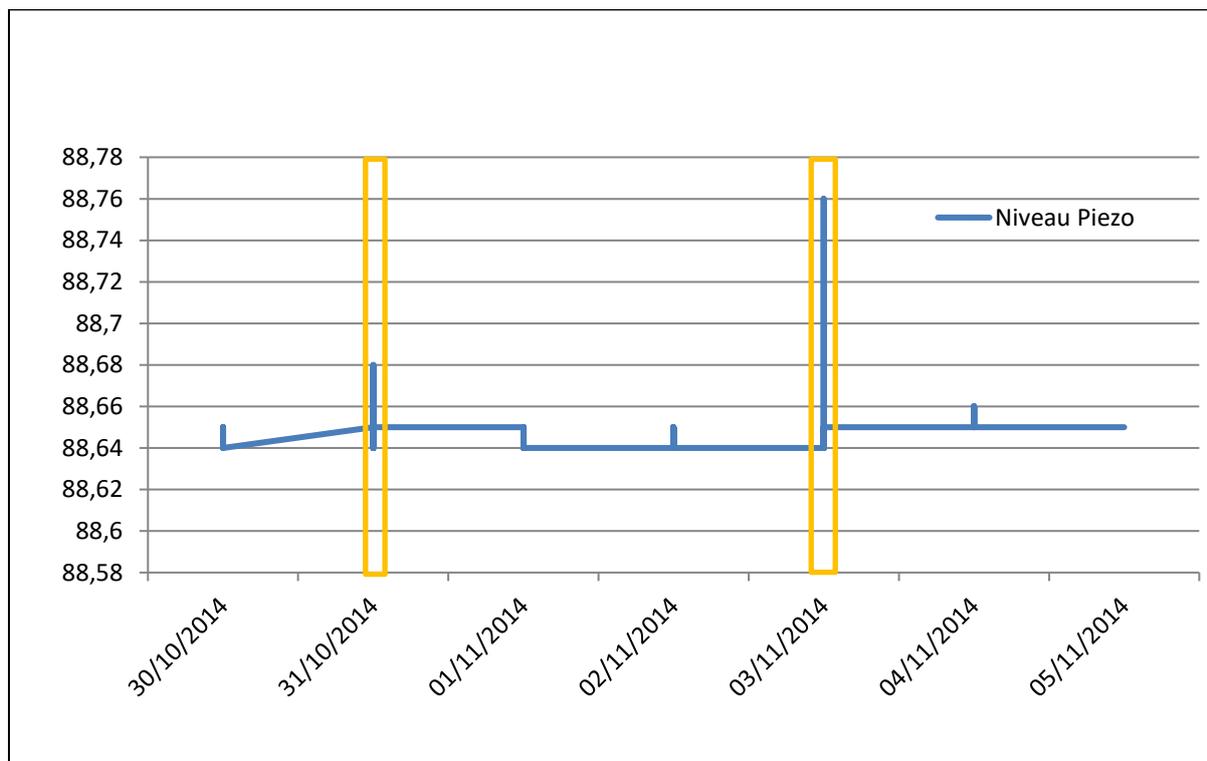
Remontée rapide du niveau piézométrique traduisant l'arrêt de la pompe pour une courte durée.

Annexe 11 - Courbe piézométrique de F3 au cours de l'expérience

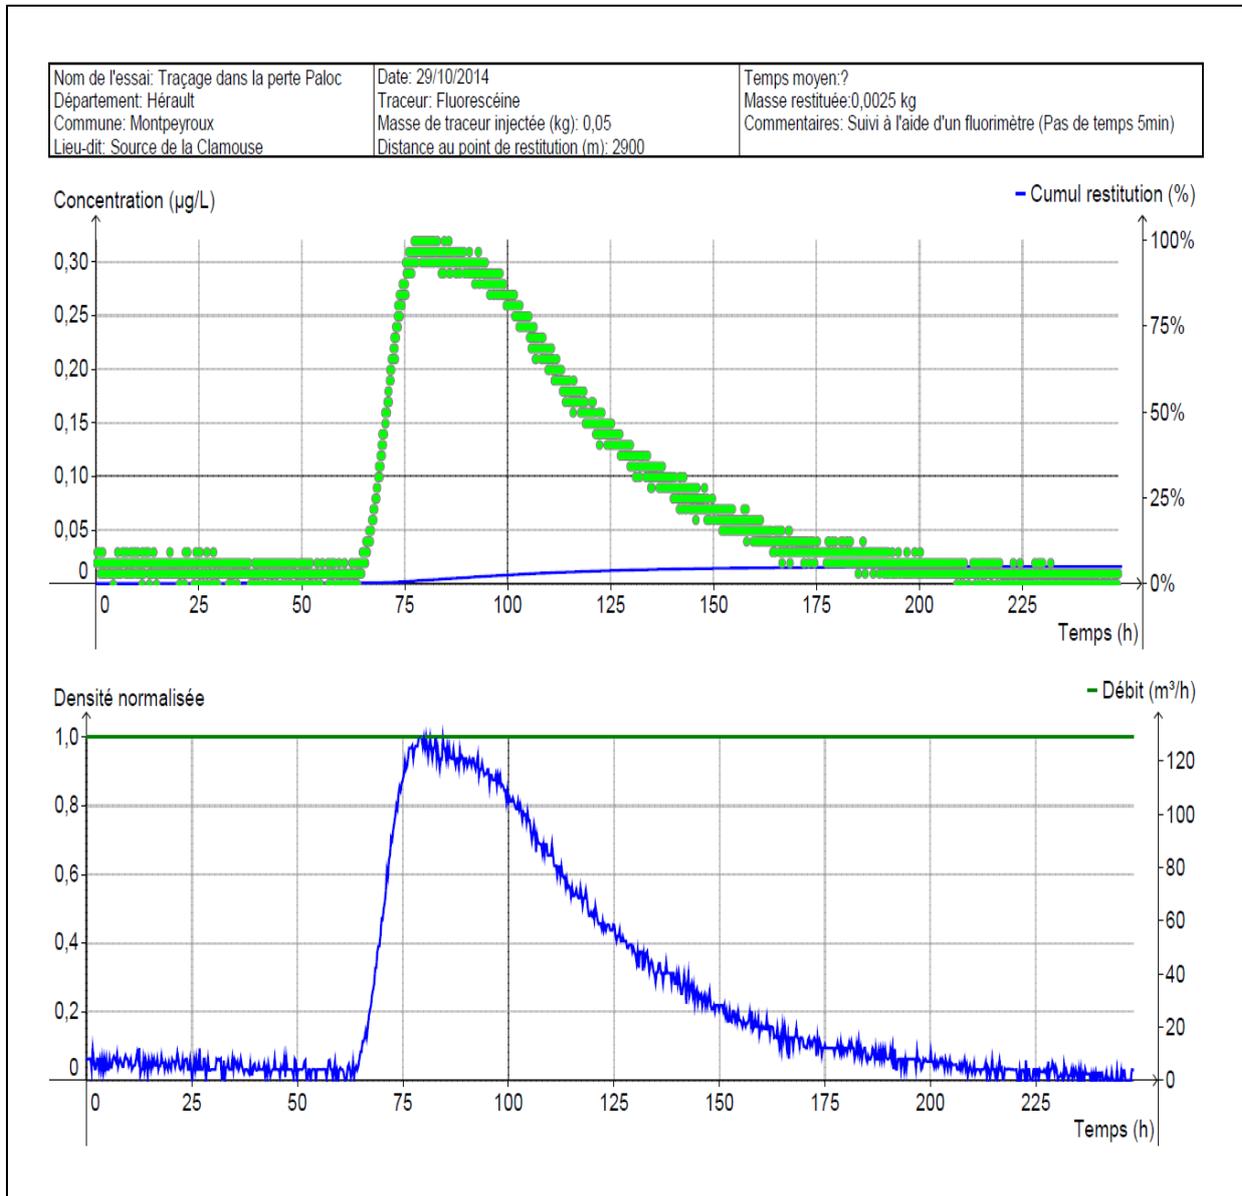
Annexe 12 – Courbe de restitution théorique à la source de la Clamouse à l'aide du logiciel TRAC

L'exploitation et l'analyse des résultats du traçage ont été réalisées manuellement, puis à l'aide du logiciel « Trac » (Annexe 12-13).

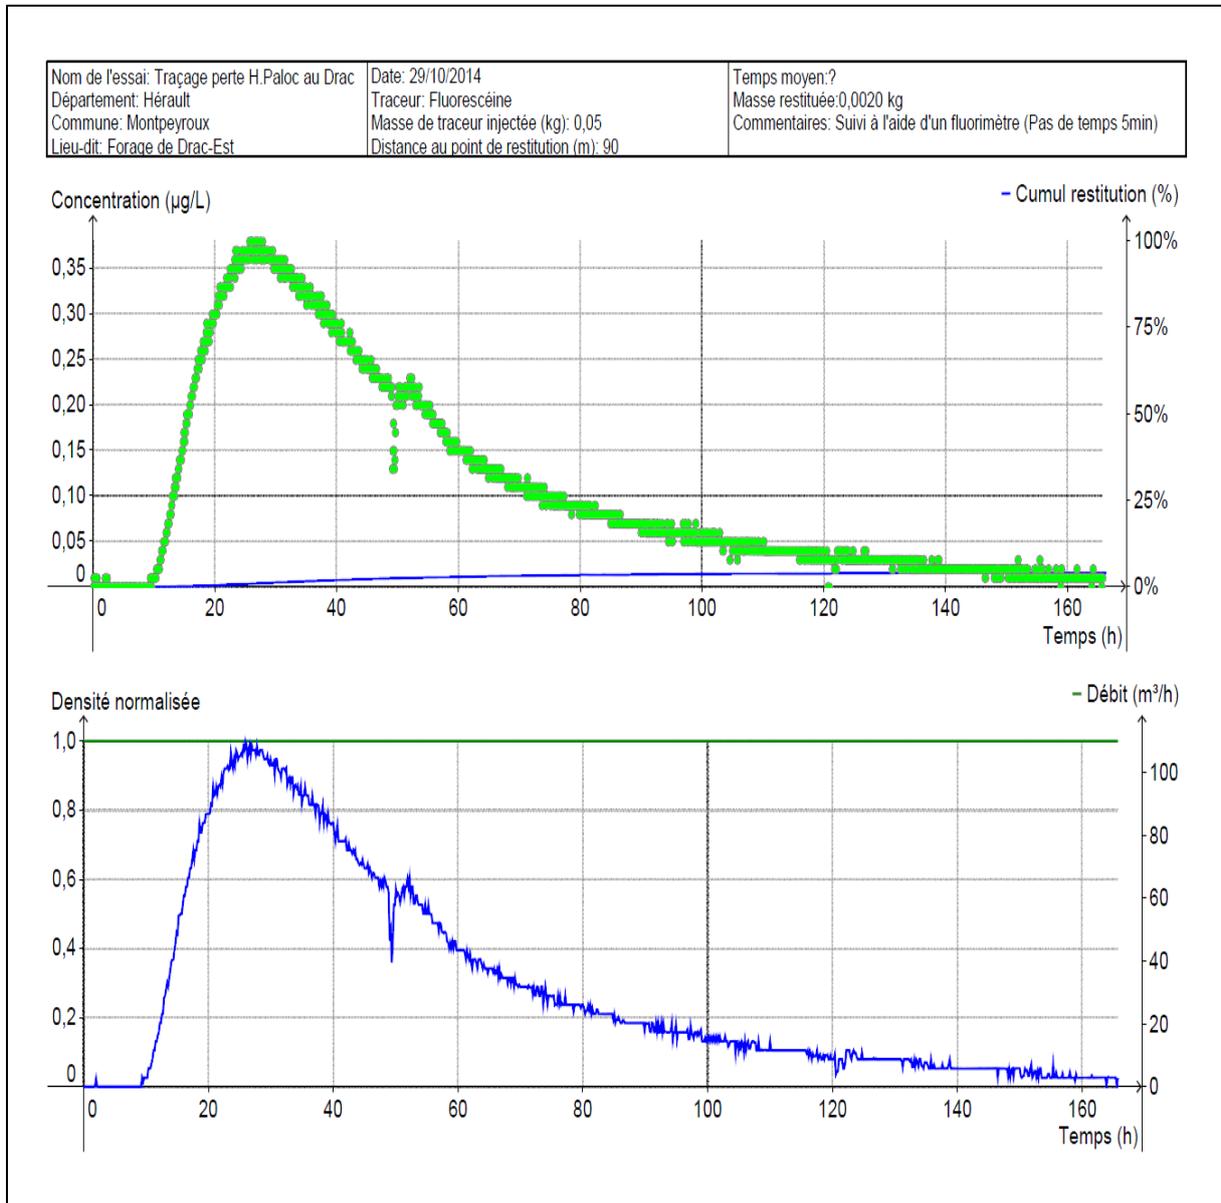
Annexe 13 - Courbe de restitution théorique au forage Drac-EST à l'aide du logiciel TRAC
