**ETUDE D'IMPACT HYDROGEOLOGIQUE DE LA FUTURE
STEP SUR LE CAPTAGE AEP DU GAUTY**

**COMMUNE DE SAINT JEAN ET
SAINT PAUL (AVEYRON)**

MULTI-TRAÇAGE HYDROGEOLOGIQUE

RAPPORT CALLIGEE IMPACT STATION T13-12057

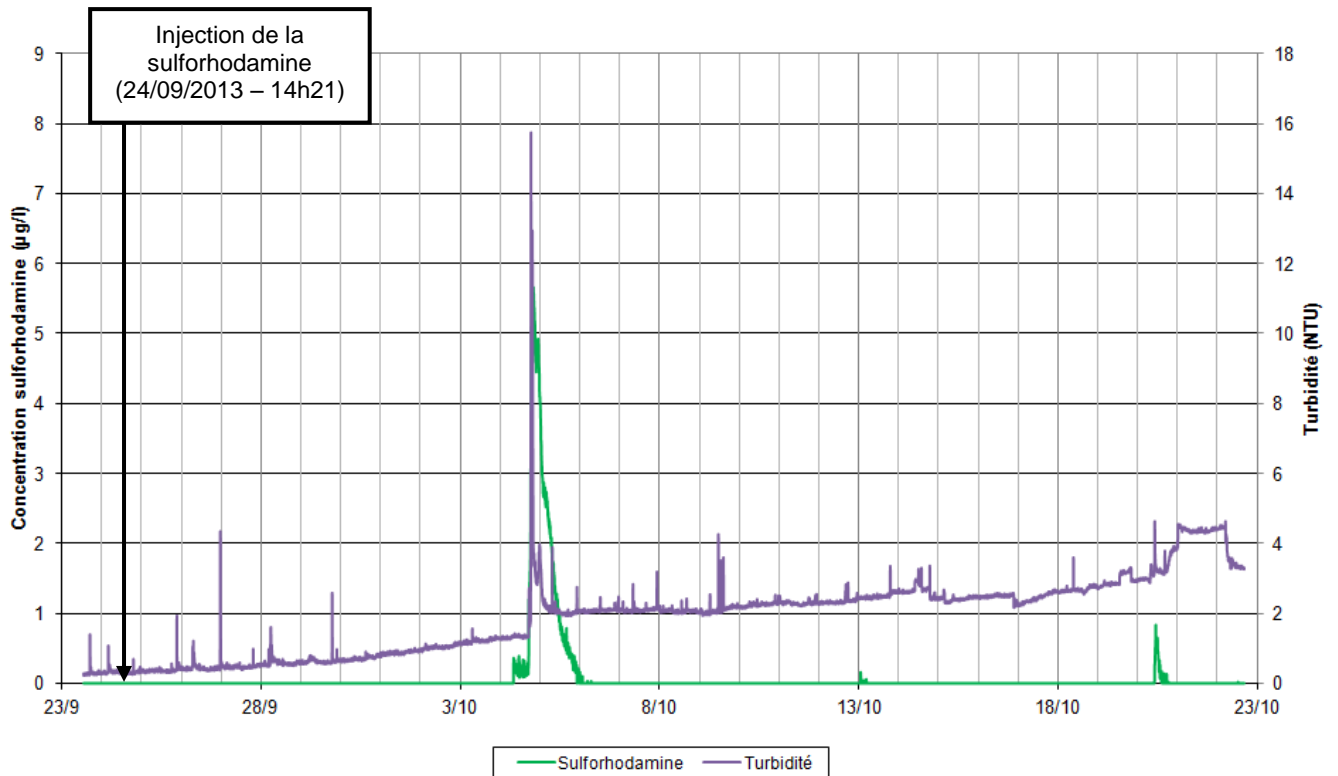
Graphique 7 : Courbe de restitution de la sulforhodamine mesurée au fluorimètre à l'Hermelix

La non détection à l'Hermelix peut s'expliquer par le fait que les concentrations à la grotte sont faibles et des apports d'eau supplémentaires arrivent entre la grotte et l'Hermelix.

Un second pic a été détecté le 20 octobre à 10h10, soit environ 60h après la restitution à la grotte. Il semble également lié à un pic de turbidité.

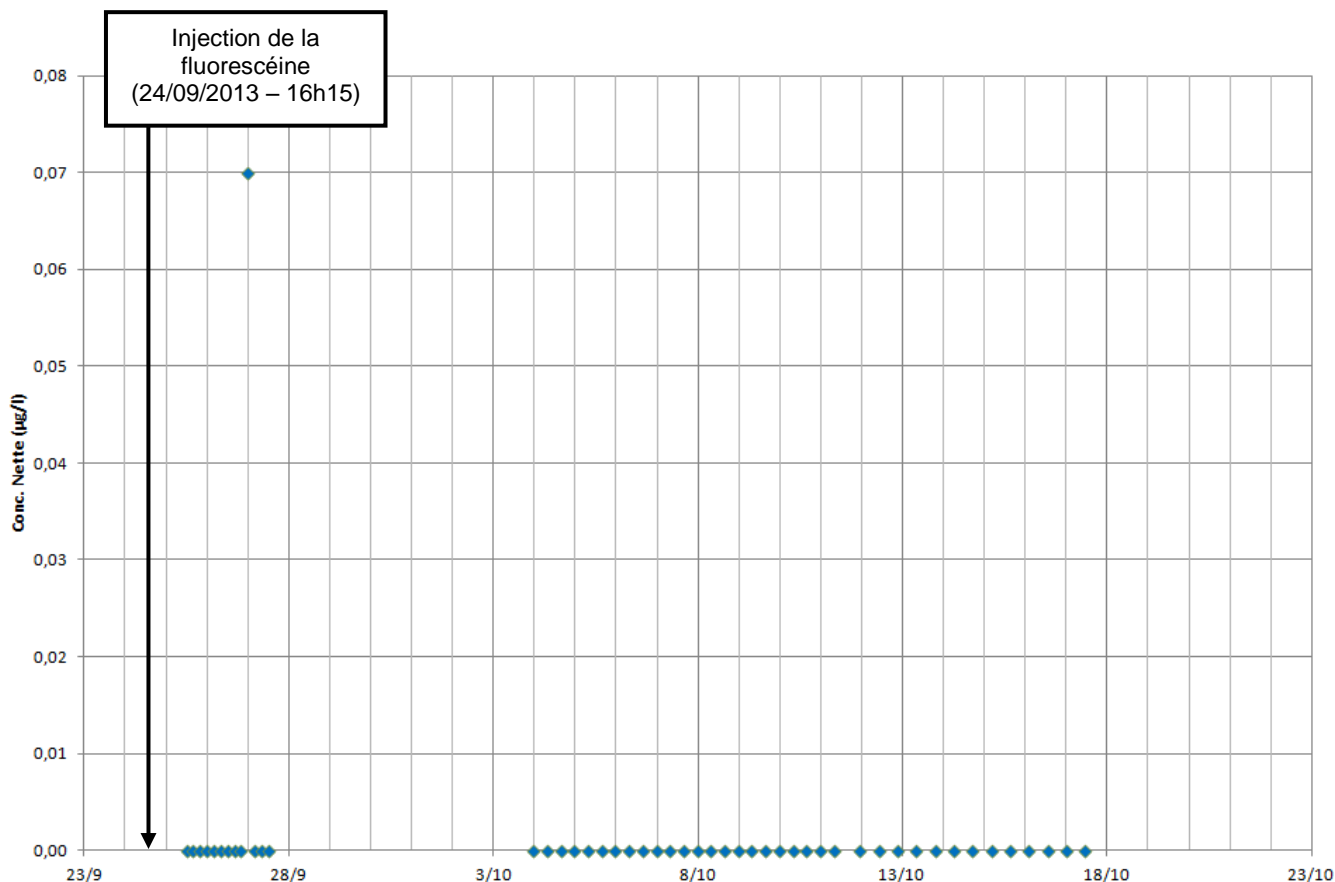
Graphique 10 : Courbe de restitution de la fluorescéine restituée au puits du Gauty

De la fluorescéine a été détectée en faible concentration sur un seul échantillon le 27 septembre à 00 :00. Il s'agit vraisemblablement d'un flacon pollué lors d'une manipulation. En effet, les flacons précédents et les 4 suivants ne présentent aucune trace de fluorescéine.

A noter que la sulforhodamine n'a pas été détectée dans le puits de Gauty. De plus, lors du traçage réalisé en avril 2007, la participation du ruisseau à l'alimentation du puits dans des conditions hydrologiques similaires était estimée à seulement 0,1% (**Carte 4**). Il n'est donc pas exclu qu'il y ait eu une restitution de la fluorescéine au puits, mais dans des concentrations trop faibles pour pouvoir être mesurées en début et fin de restitution.

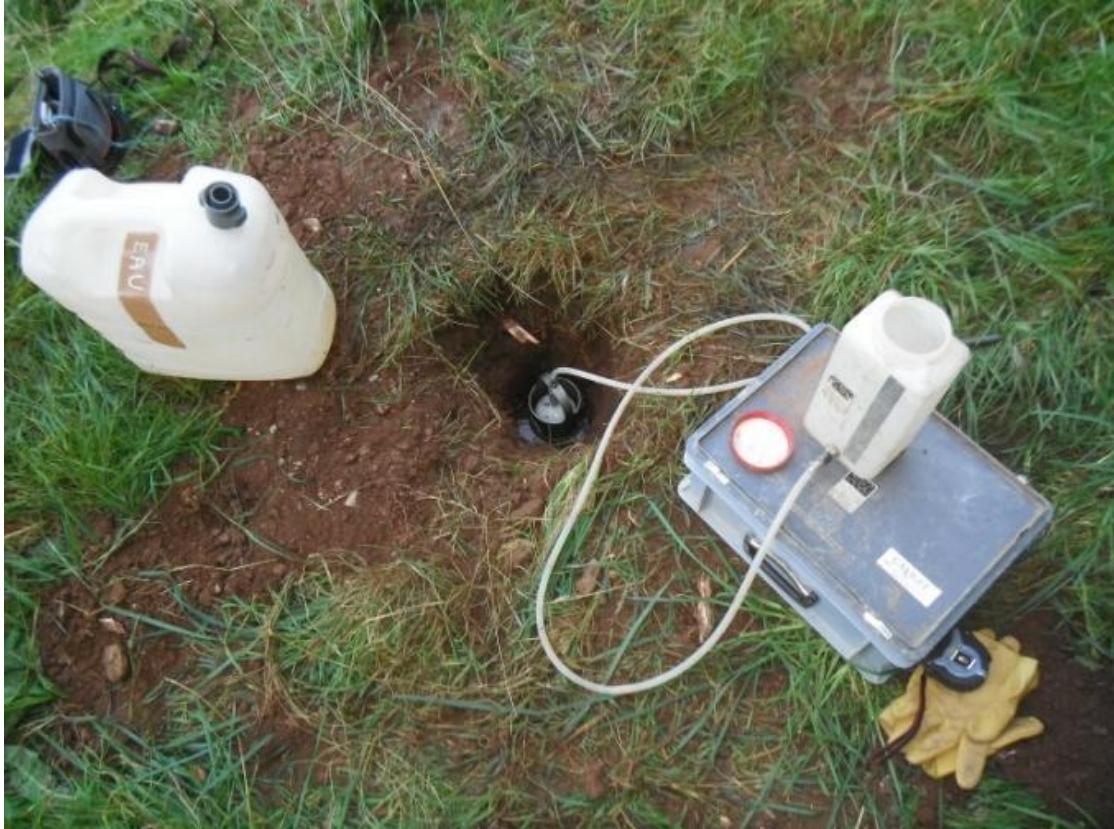
Photo 2 : Réalisation d'un test Porchet (perméamètre)

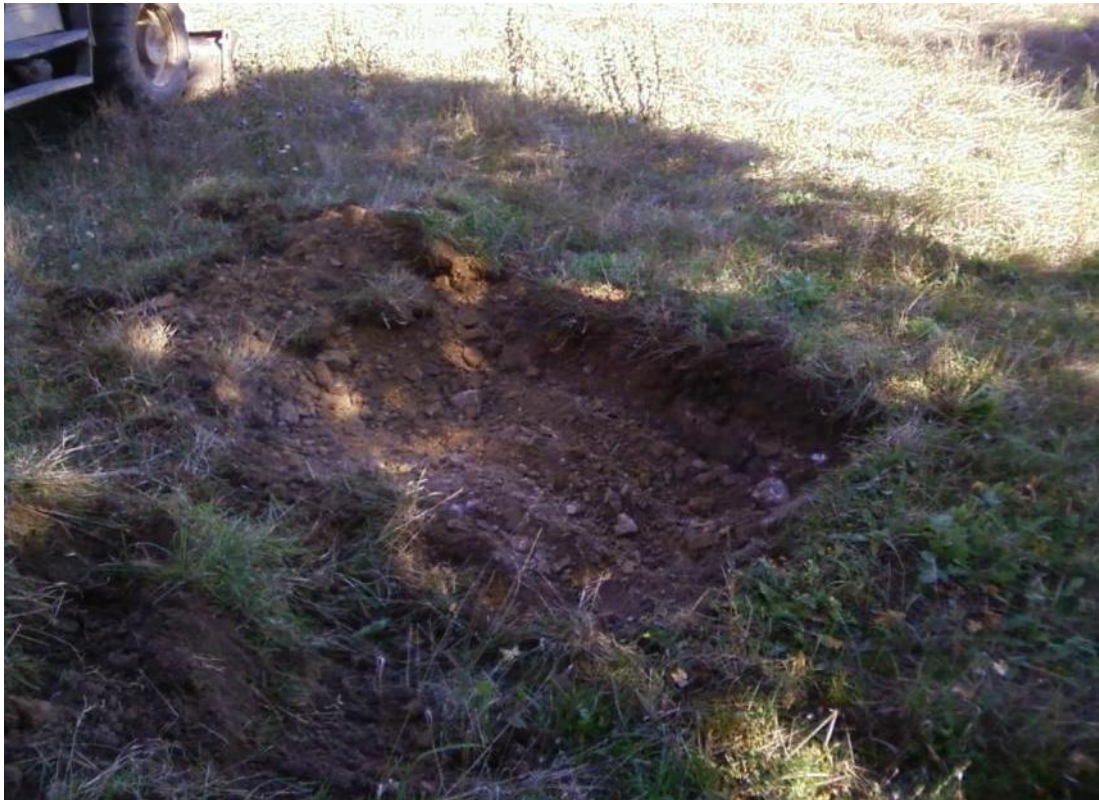
Photo 3 : Fosse F2' (arrêt du sondage car refus calcaire)

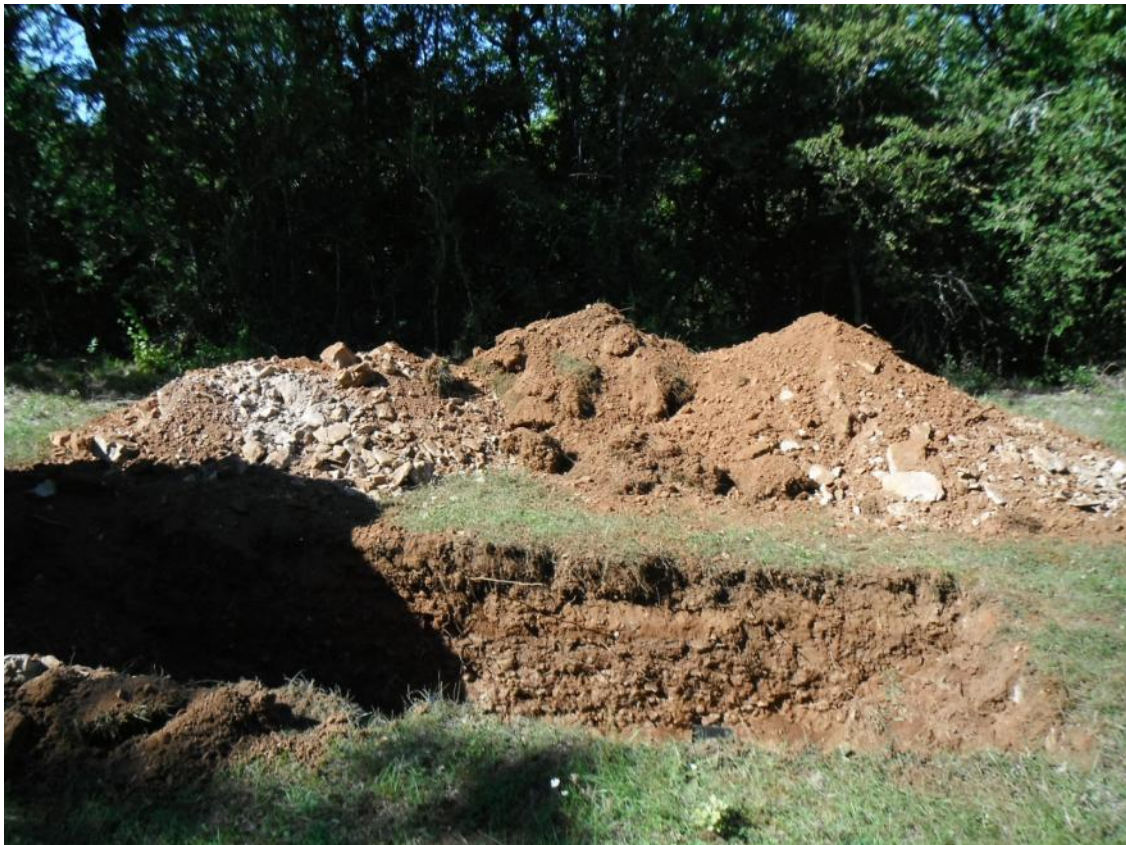
Photo 6 : Pédologie de la fosse F1

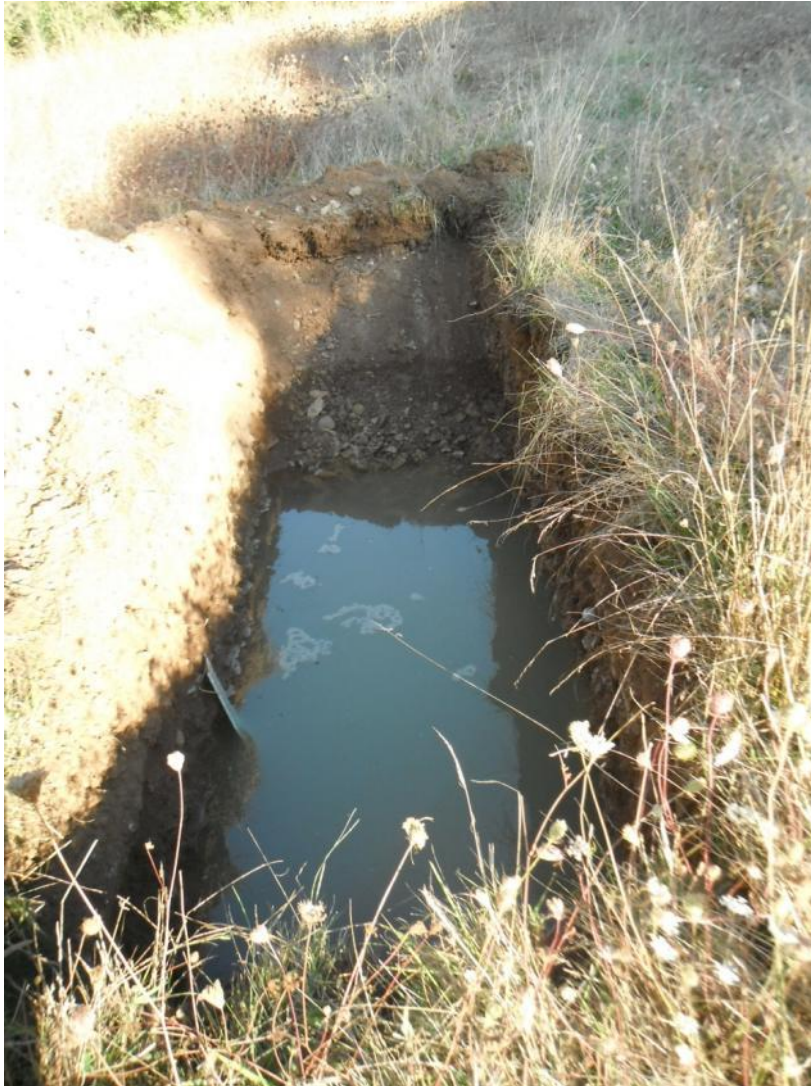
Photo 7 : Test d'infiltration à la fosse F3

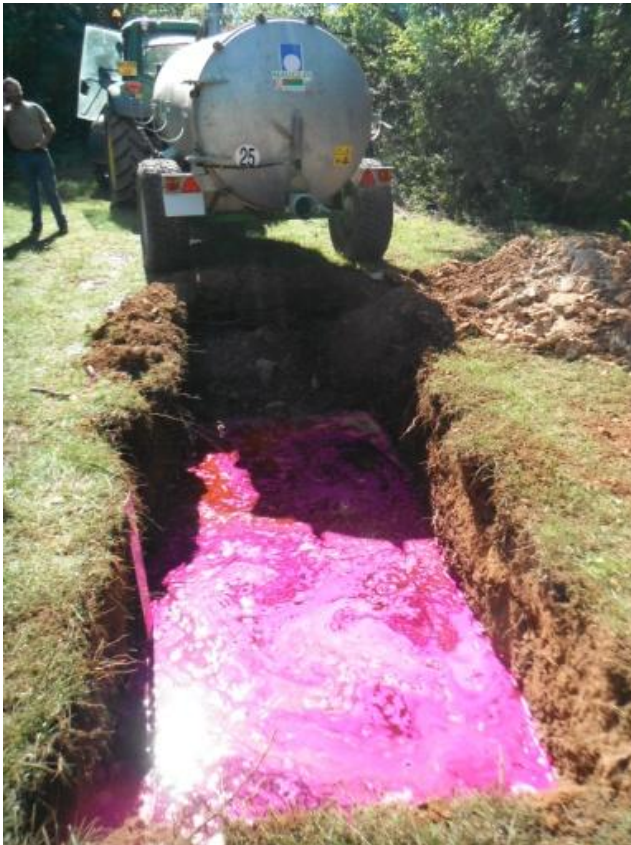
**Photo 8 : Cuve de 6000 l avec
4,08 kg de sulforhodamine B
diluée**

Les deux injections ont été réalisées le mardi 24 septembre 2013. Les conditions météorologiques étaient bonnes (temps ensoleillé) (**Photo 8** et **Photo 9**).

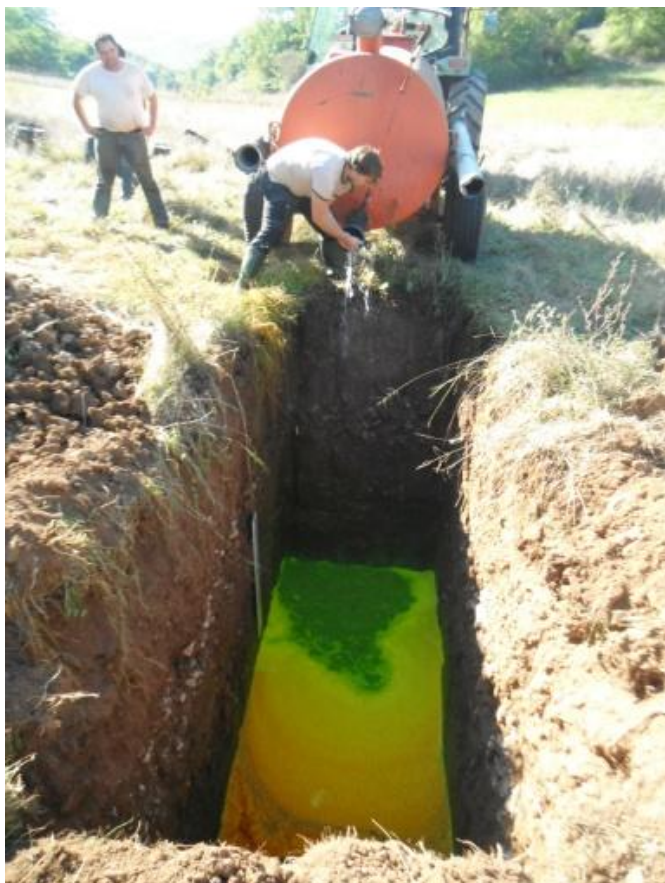
**Photo 9 : Cuve de 4000 l avec
4.65 kg de fluorescéine diluée**

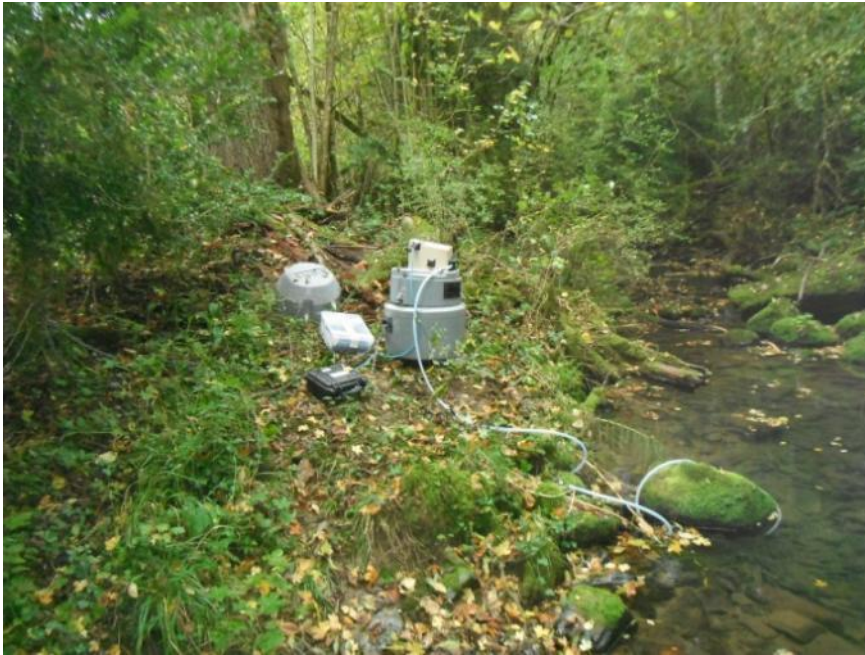
**Photo 10 : Préleveur
situé en aval de la
source de la Grotte**

La restitution a été suivie par l'intermédiaire de préleveurs autonomes et d'un fluorimètre de terrain. Les prélèvements ont été lancés le 24 septembre à un pas de temps de 4 h entre chaque échantillon. Le suivi de la restitution a été réalisé sur 1 mois avec un pas d'échantillonnage variant de 4 à 11 h.

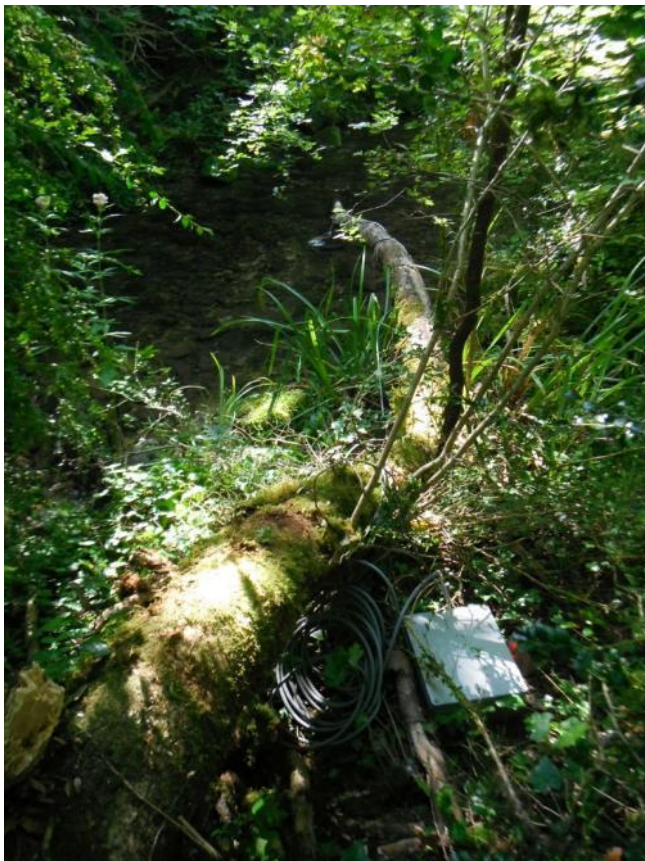
**Photo 11 : Fluorimètre
installé dans le Versols à
l'Hermelix**

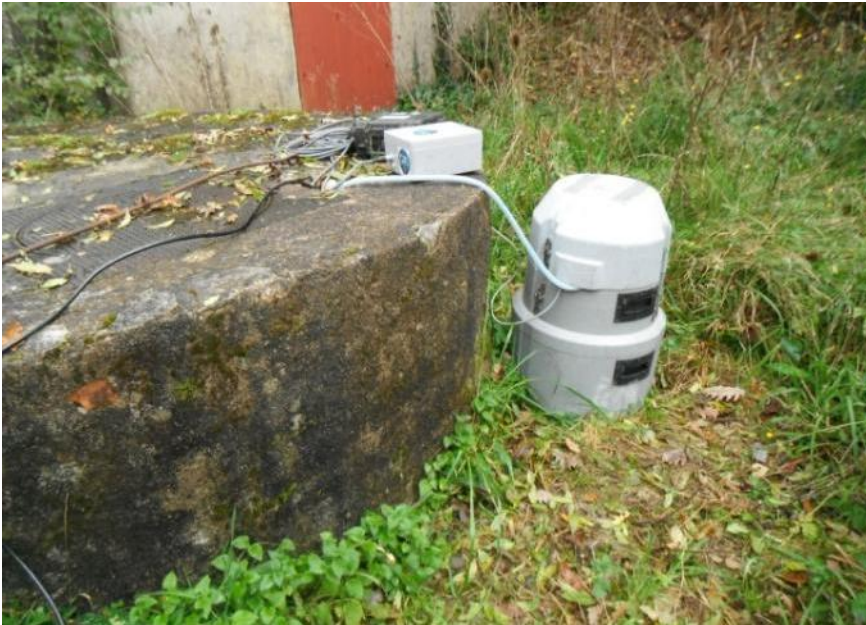
Photo 12 : Préleveur et fluorimètre installés au puits du Gauty

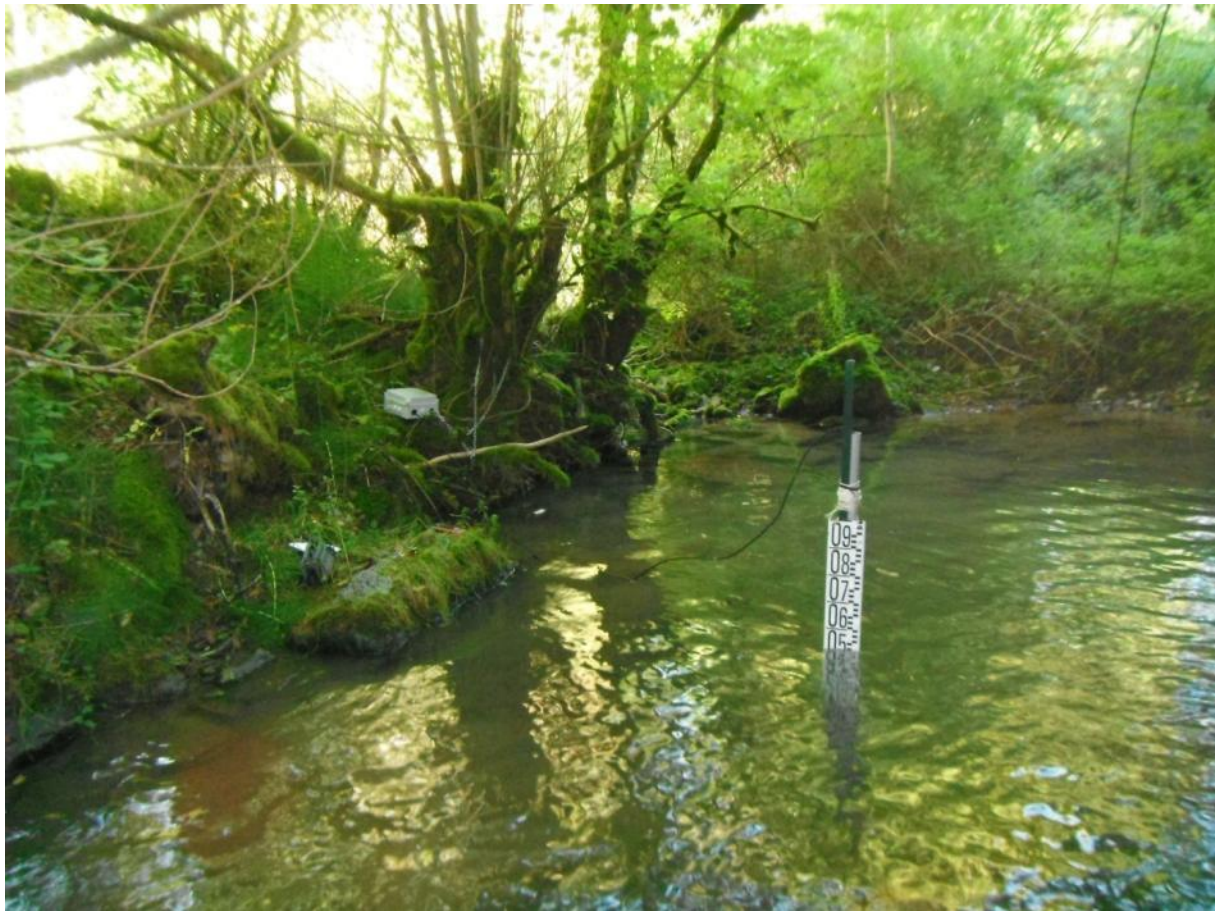
Photo 14 : Sonde de niveau et échelle limnimétrique au point Versols aval

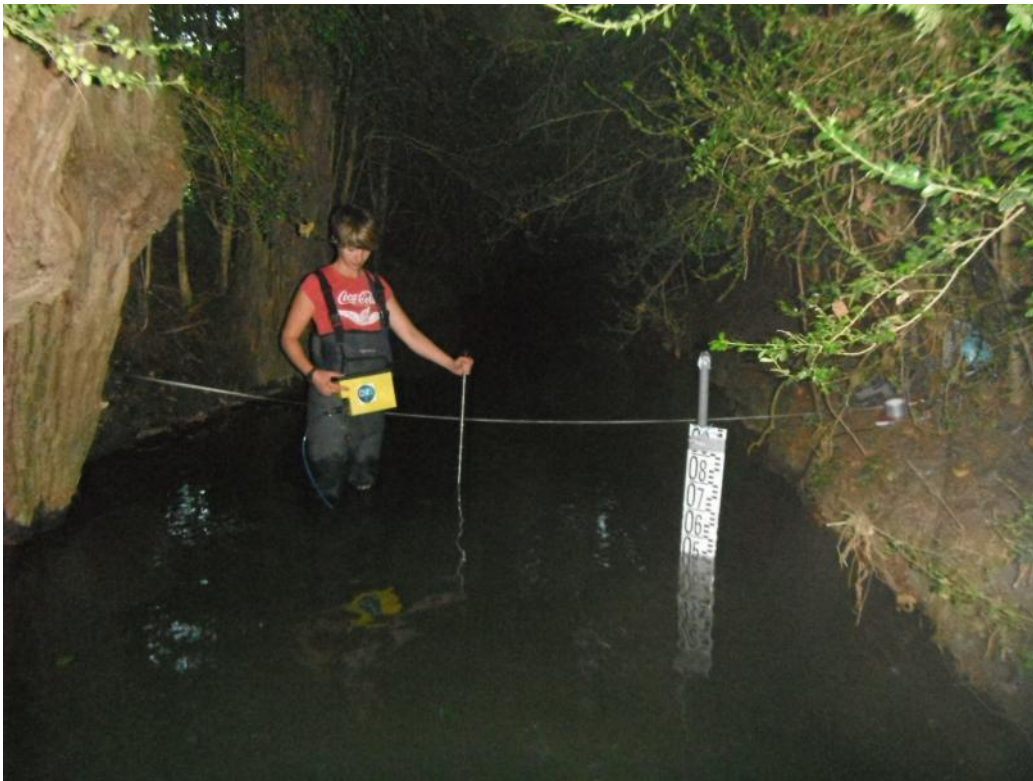
Photo 15 : Jaugeage au point Versols amont, avec échelle limnimétrique et sonde de niveau

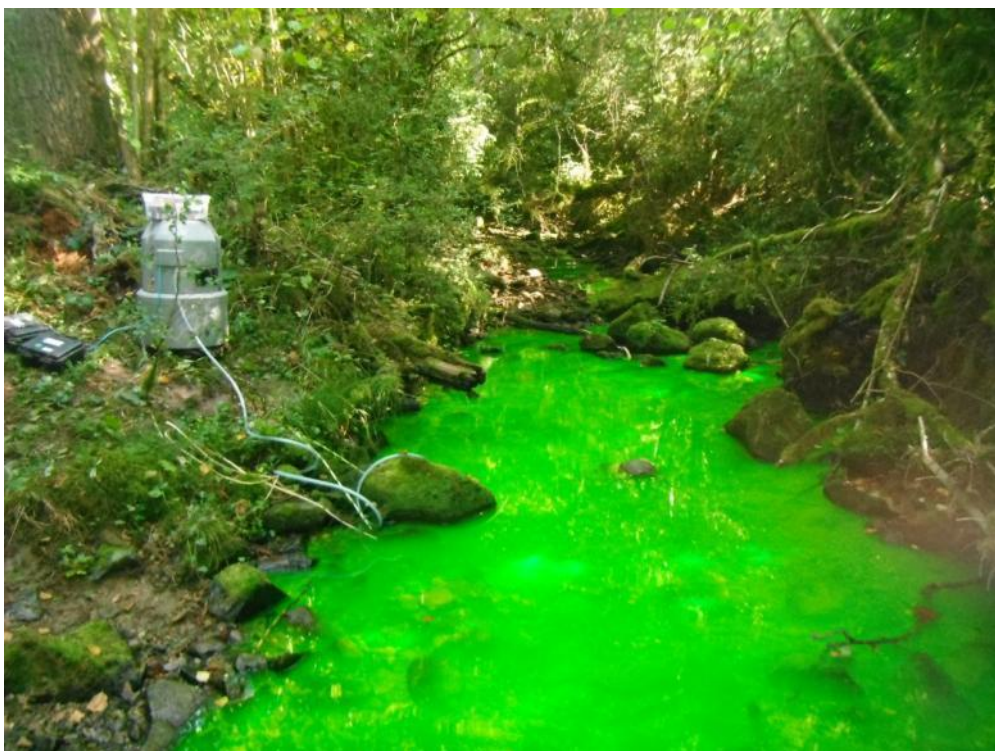
Photo 16 : Coloration à la fluorescéine du ruisseau du Versols en aval de la grotte (27/09/2013)

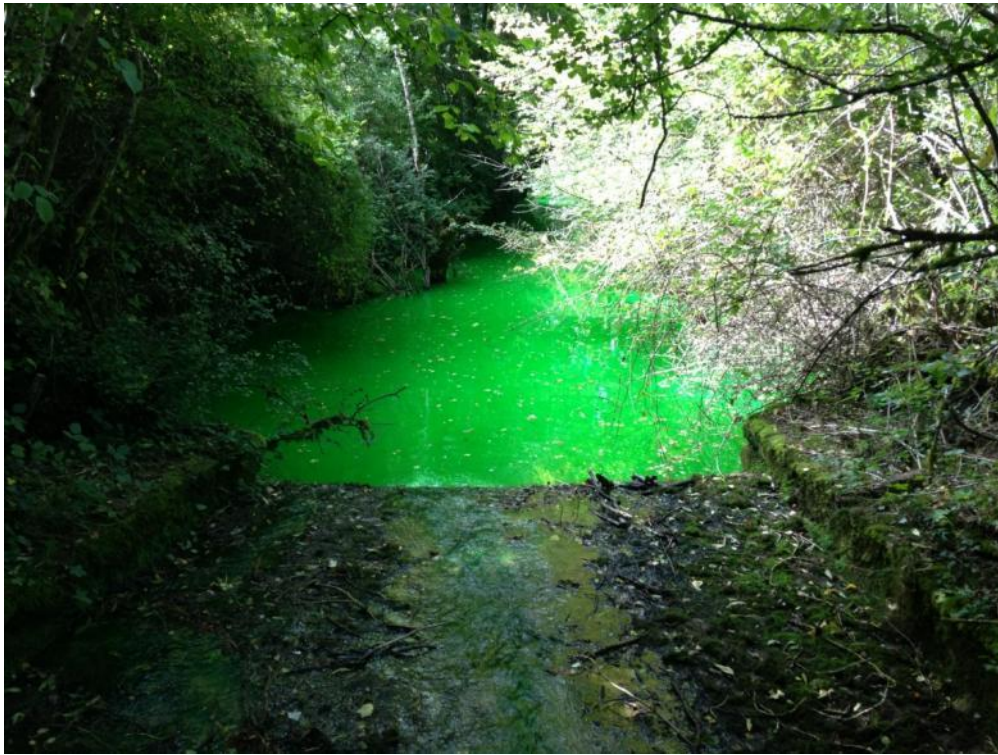
Photo 17 : Le Versols au niveau du passage à gué en aval de la grotte (27/09/2013)

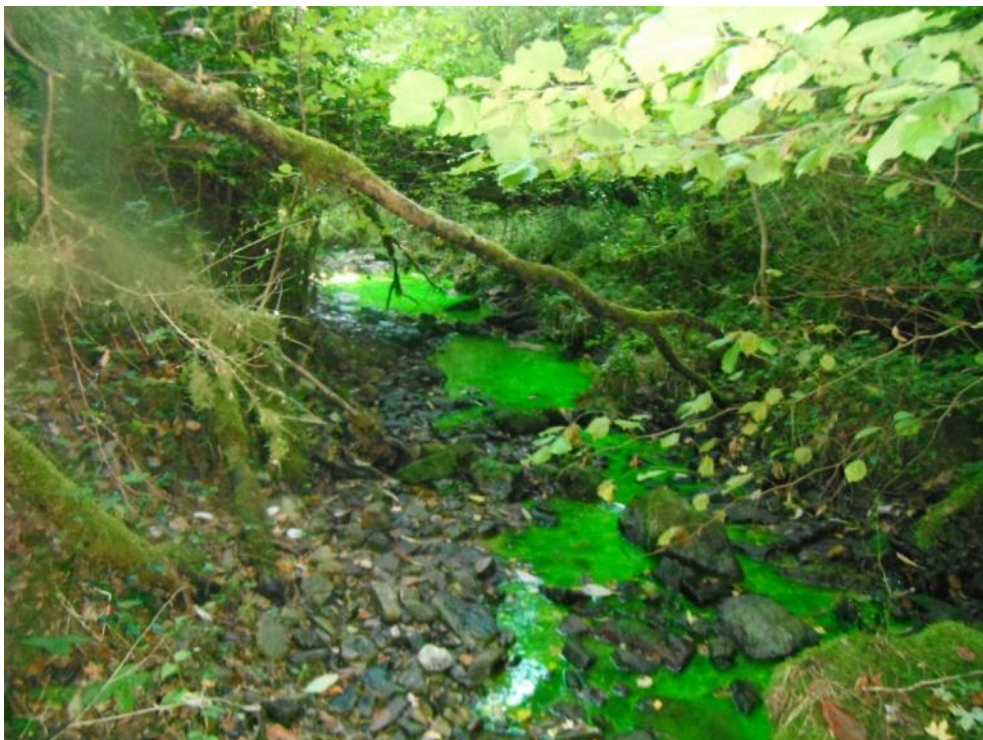
Photo 18 : Le Versols en aval immédiat de la grotte (27/09/2013)
