## 8 Bassin d'alimentation

### 8.1 - TRAÇAGES HYDROGEOLOGIQUES

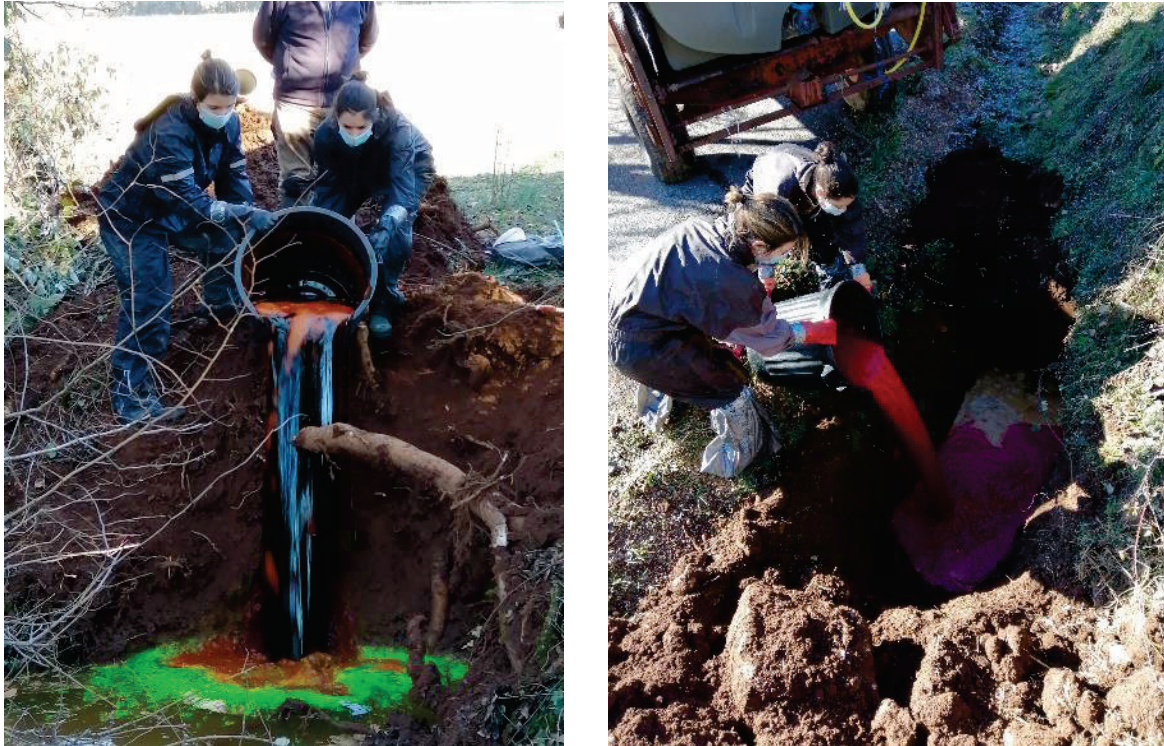
Figure 66 : Vues des injections dans le ruisseau en contrebas de la RD911 (à gauche) et au hameau de l'Hermet (à droite) (clichés Calligée – 19/01/2021)

Sur le site du **hameau de l'Hermet**, des tests d'infiltration dans des fosses ont préalablement été effectués à l'aide d'un tractopelle municipal et d'une cuve d'eau (d'une capacité totale de 5 m<sup>3</sup>), prêtée par un agriculteur. La 1<sup>ère</sup> fosse chez M. VAILLÉ (parcelle AK415), ainsi que la deuxième chez Mme SEGURET (parcelle AK416) ne présentant pas une infiltration suffisante (quasi nulle), une fosse supplémentaire a été réalisée en domaine communal, le long de la route menant à la ferme des Astres. Cette fosse, de 1,1 m sur 2,0 m, et d'une profondeur de 1,5 m, a permis une infiltration de 15 cm d'eau (environ 0,45 m<sup>3</sup>) en 15 minutes.

Le point d'injection pour le point en contrebas de la RD911 a été réalisé en décaissant la rive gauche du ruisseau pour faciliter les manipulations, tout en maintenant l'écoulement du cours d'eau. Le talus a été remis en place les jours suivants par l'employé communal.

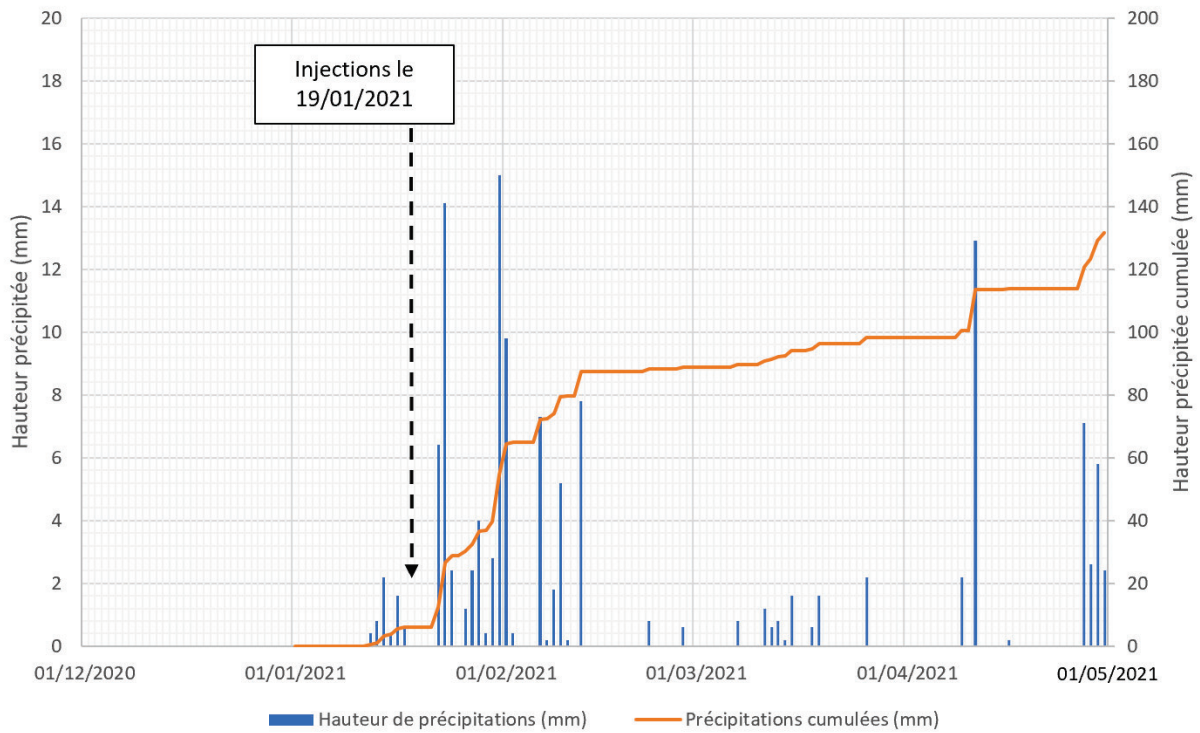
Figure 67 : Précipitations à Millau (Données Météo France)

Les injections, effectuées le 19/01/2021 ont été réalisées après une période de très faible pluviosité (Cf. figure suivante).

Selon les données de la station Météo France de Millau, de faibles précipitations ont été mesurées la semaine avant les injections. Des épisodes pluvieux plus intenses se sont successivement enchainés à partir du 22/01/2021 avec 81,4 mm entre les 22/01/2021 et 12/02/2021 (dont deux épisodes marqués autour des 23/01/2021 et 30/01/2021), créant des conditions hydrologiques très favorables. Quelques précipitations faibles ont eu lieu ensuite avec 26,3 mm jusqu'à la fin du suivi, incluant une pluie plus marquée le 11/04/2021 avec 12,9 mm.

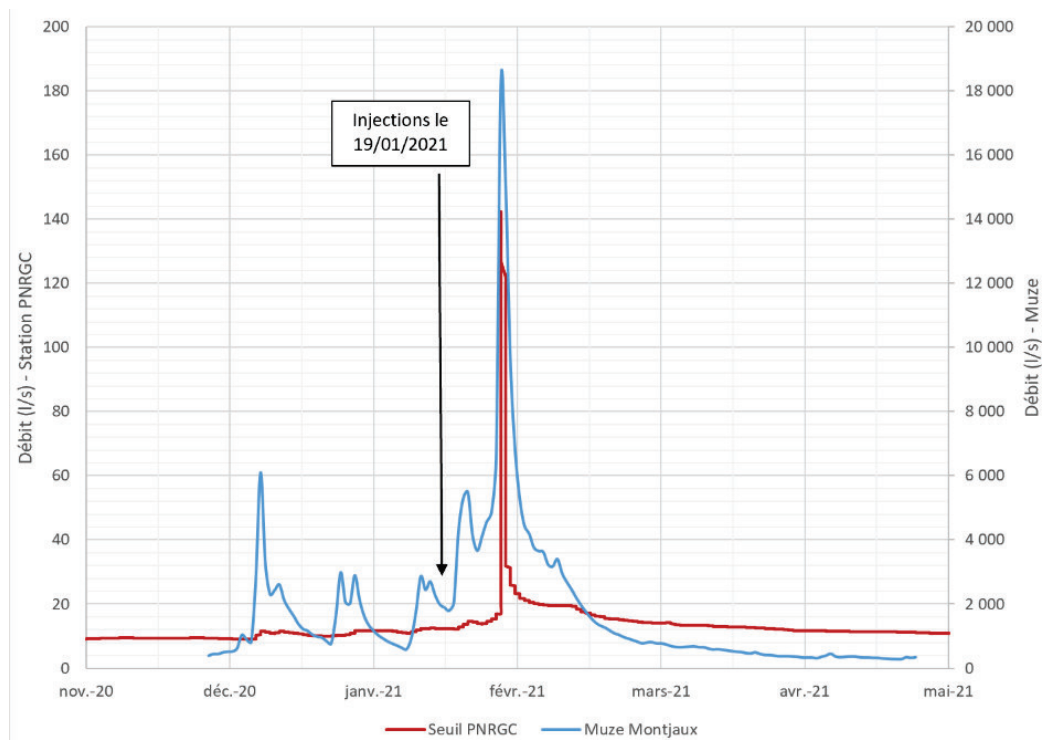
Figure 68 : Suivi du débit sur la Muze à Montjoux (données Banque hydro) et à la station hydroémtrique en aval du captage (données PNRGC)

Plusieurs épisodes de crues se sont succédés, de faible importance avant les injections qui n'ont été observés principalement que sur la Muze. En effet, d'après les données du PNRGC, le débit des sources semble stable jusqu'au 02/02/2021, date à laquelle une crue exceptionnelle a eu lieu, en relation avec des précipitations marquées.

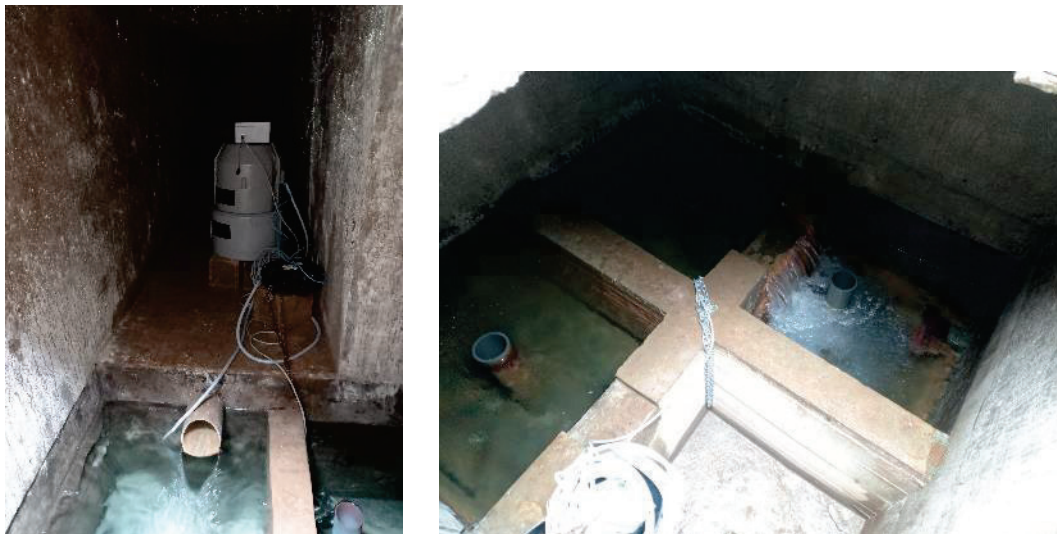
Figure 69 : Vue du matériel de suivi sur la source 1 à gauche) et à la source 2 (à droite) – (clichés Calligée 02/02/2021)

Certains points de suivi ont été équipés d'un fluorimètre de terrain de type GGUN-FL30, développé par l'Université de Neuchâtel (Suisse), et de préleveurs autonomes d'une capacité de 24 flacons de 1 L (pas de temps de prélèvements variables en fonction des dates de tournées de prélèvements). Des prélèvements manuels ont également été effectués par la mairie de Saint Léons.

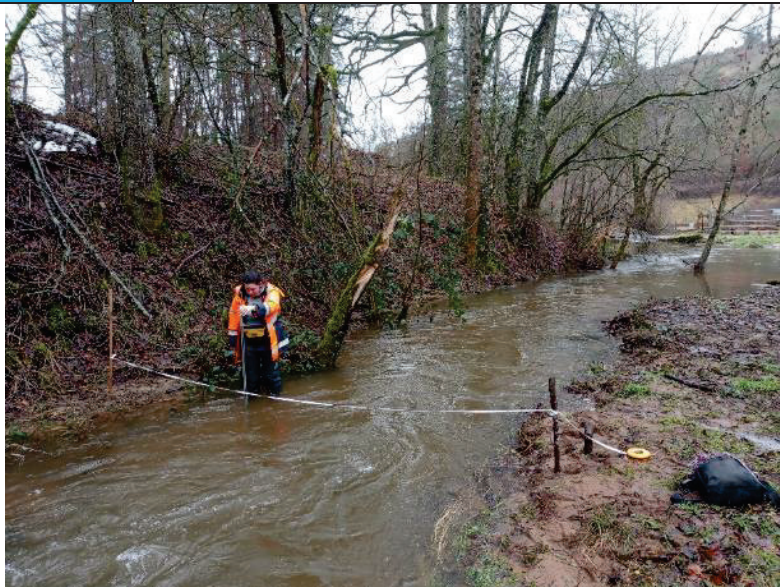
Figure 70 : Vue du jaugeage réalisé sur la Muze (clichés Calligée 02/02/2021)

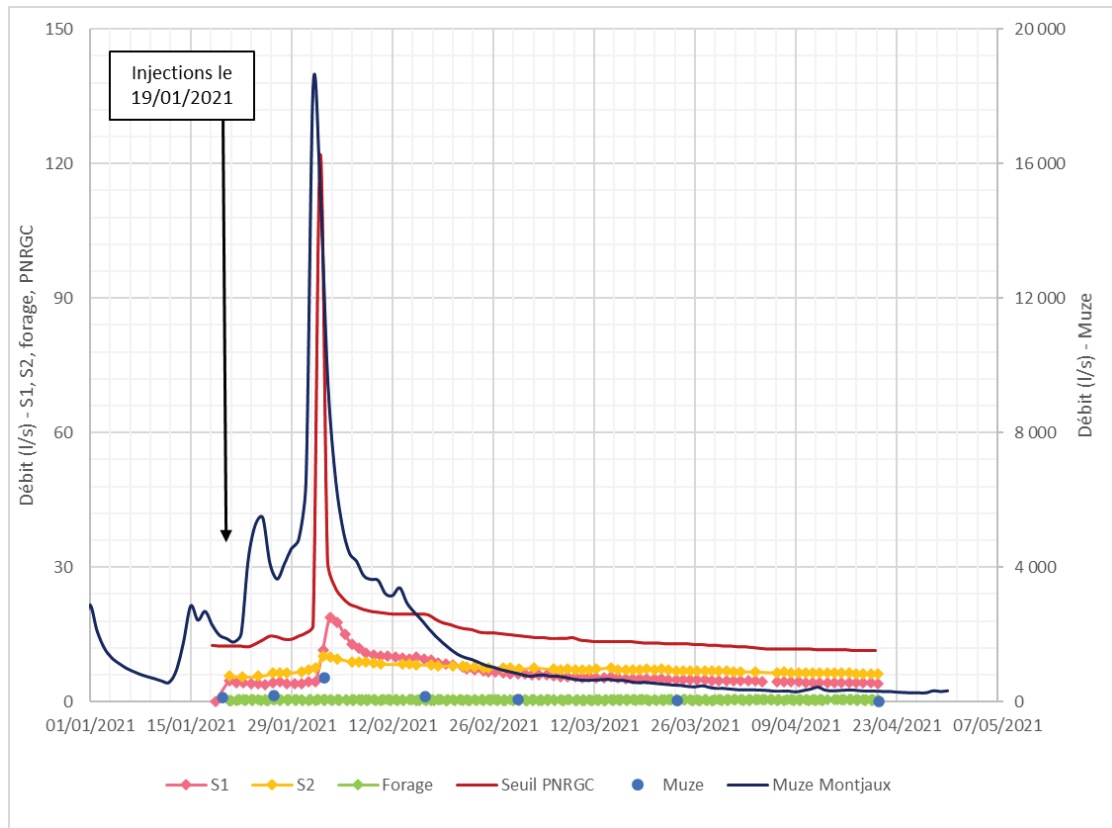
L'évolution du débit est cohérente sur l'ensemble des points de mesures avec une crue exceptionnelle les 01 et 02/02/2021, puis une décrue lente.

Le débit au forage est stable autour de 0,4 l/s (soit 1,4 m<sup>3</sup>/h) durant le suivi de la restitution.

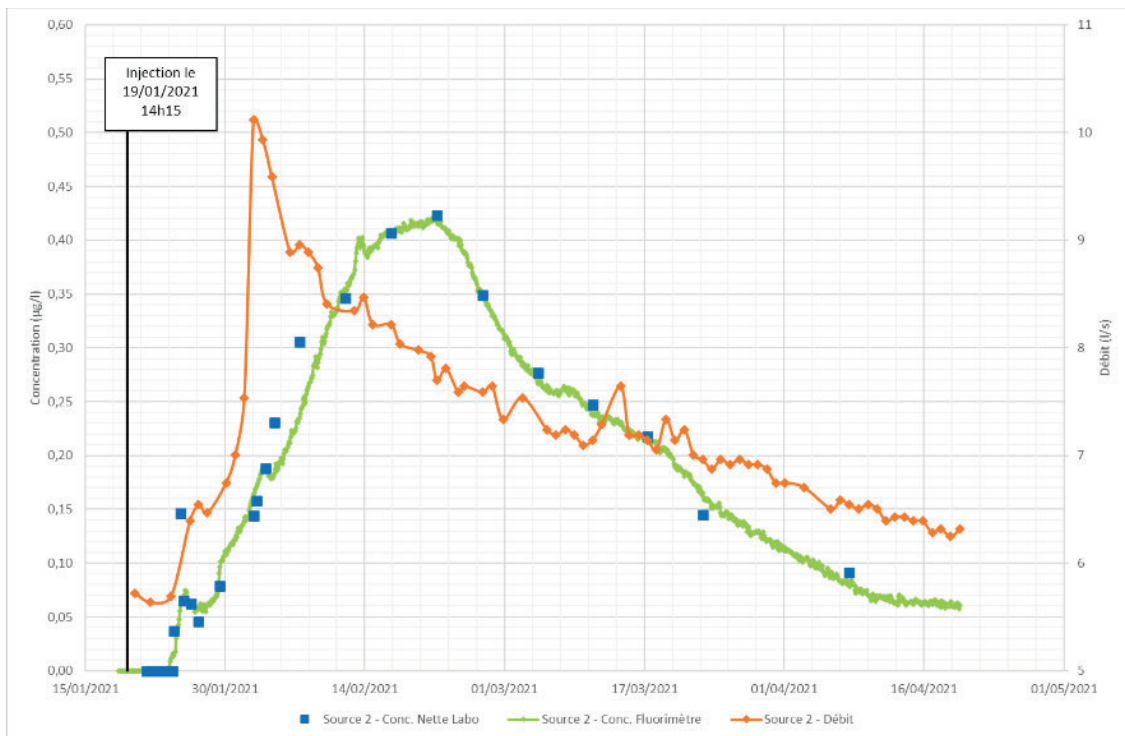
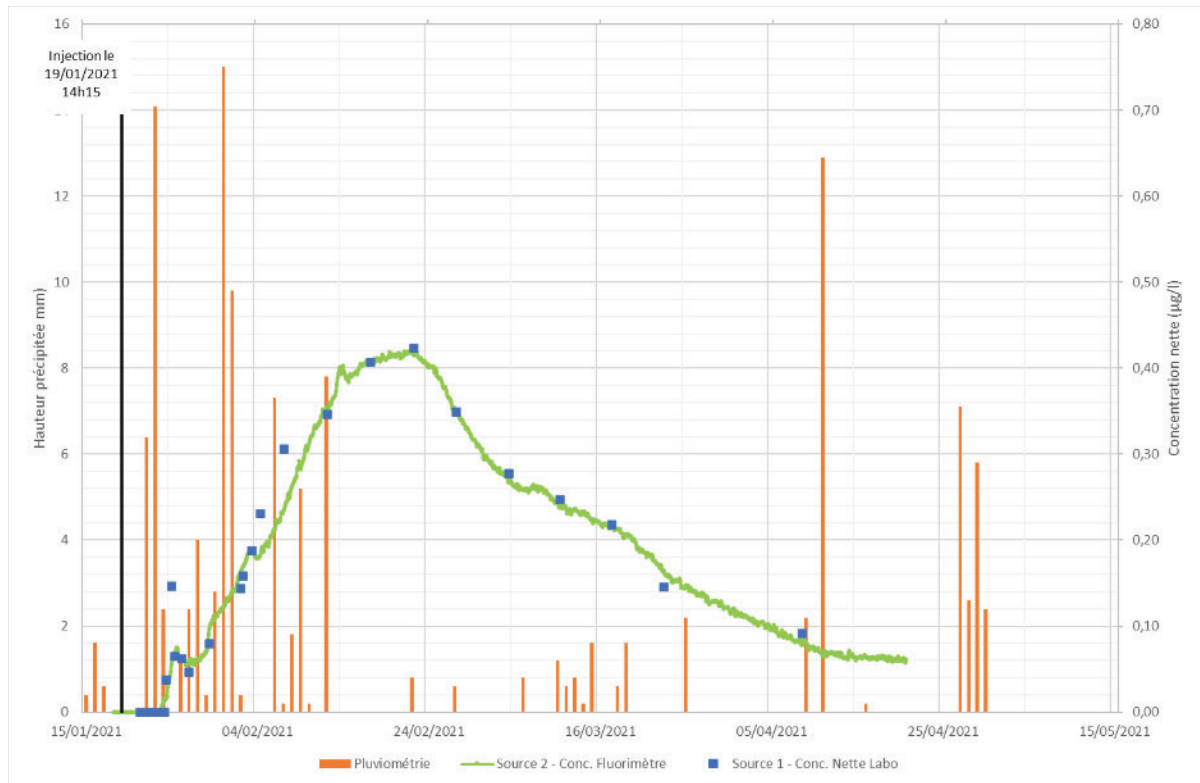
Figure 75 : Courbe de restitution du traçage entre la RD911 et la source 2 (traceur et débit)

Figure 76 : Courbe de restitution du traçage entre la RD911 et la source 2 (traceur et pluviométrie MétéoFrance)

La restitution à la source 2 est de type bimodal, avec une restitution très étalée et un léger pic de restitution en début de restitution (le 25/01/2021, probablement en réponse à l'épisode pluvieux du 22 au 24/01/2021).

Le traceur est apparu le 24/01/2021 entre 13h30 et 17h00 (donnée laboratoire), soit une vitesse d'arrivée dans les conditions du traçage de l'ordre de 3,5 m/h ou 85 m/j.

Le pic de restitution est très étalé entre les 16 et 24/02/2021 (soit entre 27 et 35 jours après l'injection, et des vitesses modales de l'ordre de 12 à 15 m/j) avec des concentrations de l'ordre de 0,410 µg/l.

La queue de restitution est très étalée avec un plateau atteint vers le 13/04/2021 où les teneurs en traceur se stabilisent. La fin de la restitution n'a pu être mesurée malgré un suivi sur 3 mois et est incertaine à extrapoler. Le taux de restitution est de l'ordre de 1 %.

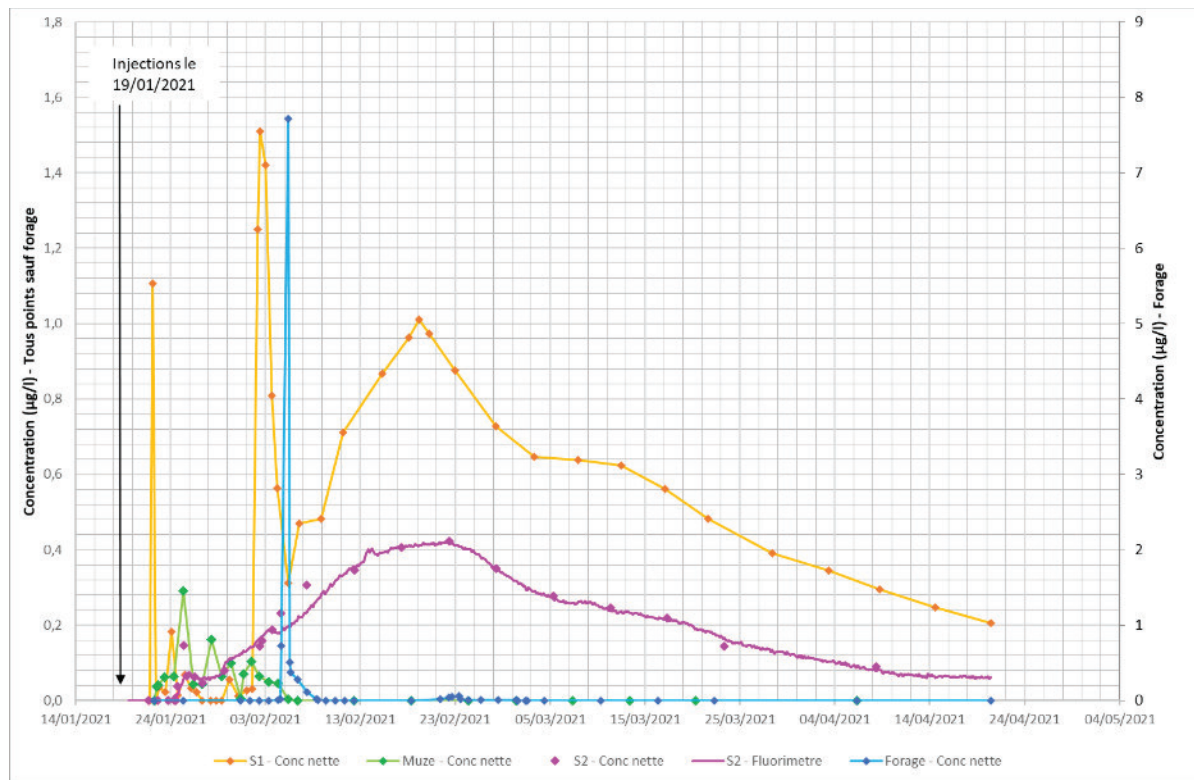
Figure 81 : Courbe de restitution du traçage entre la RD911 et l'ensemble des points de suivi

Figure 82 : Courbe de restitution du traçage entre la RD911 et l'ensemble des points de suivi (zoom sur le début de la restitution)

Concernant le traçage à la fluorescéine, réalisé en contrebas de la RD911, l'ensemble des résultats indiquent une très faible restitution sur les points de suivi (au total environ 10% de restitution), avec des allures variées entre les sources, le forage et la Muze (un ou plusieurs pics, plus ou moins étalés). Ces taux de restitution très faibles, sont à mettre en relation avec des faibles vitesses de transit, des restitutions très longues (fin de la restitution non mesurée, restitution étalée dans le temps), et potentiellement un piégeage important du traceur dans le réseau souterrain (restitution parfois éparse). Ainsi, une partie de la restitution se situerait en dessous du seuil de détection ne pouvant être comptabilisé dans le bilan.

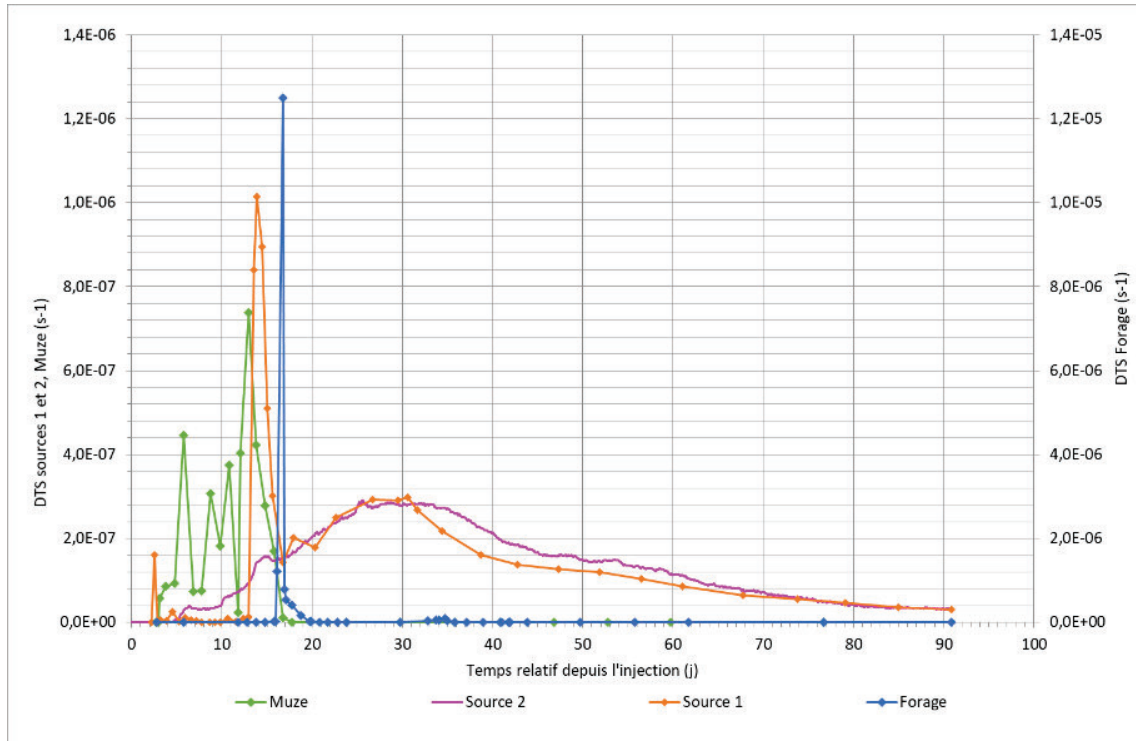
Figure 83 : DTS sur l'ensemble des points de suivi

La comparaison des DTS entre les différents points de suivi confirme les éléments précédents avec une courbe très marquée pour le forage (restitution directe), alors qu'elle est bien plus étalée sur les sources. L'allure des DTS pour les sources est similaire, avec une restitution diffuse et lente, hormis le premier pic sur la source 1 à mettre en relation avec une réactivité nette de la source 1 vis-à-vis de la pluviométrie.
